Tilstandsrapport

📍 Oppsalsvegen 4, 5583 VIKEDAL

gnr. 66, bnr. 55

Befaringsdato: 04.12.2024

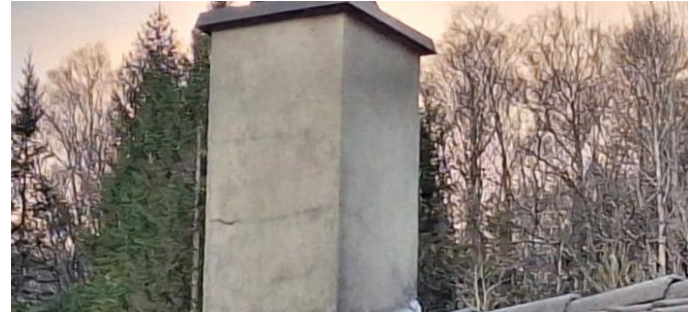
Det er registrert riss i murpussen på pipa.

Riss i murpussen.

Vedlikehold av pipepussen er nødvendig for å hindre vanninntrengning. Montering av stålbeslag er anbefalt.

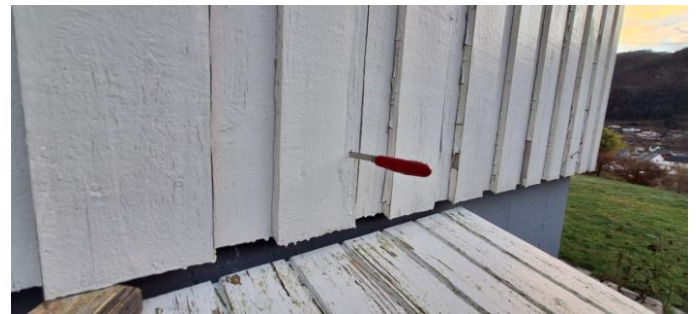
Enkelte bord har begynnende råteskader

Svekkelser i kledningen.

- Lokal utbedring/utskiftning bør utføres.

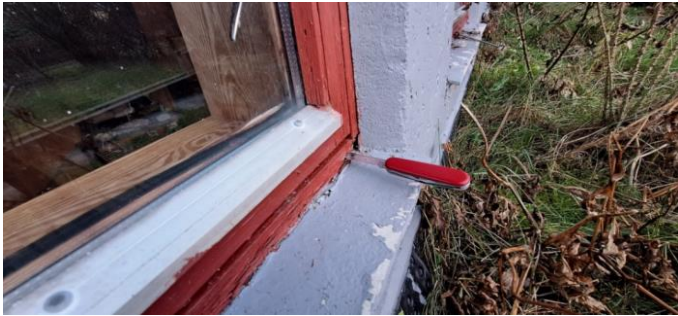
- Det er påvist at enkelte vinduer er vanskelig å åpne/lukke.
- Det er påvist vinduer med fukt/råteskader.
- Karmene i vinduer er slitte og det er sprekker i trevirket.

Råte i karmen.

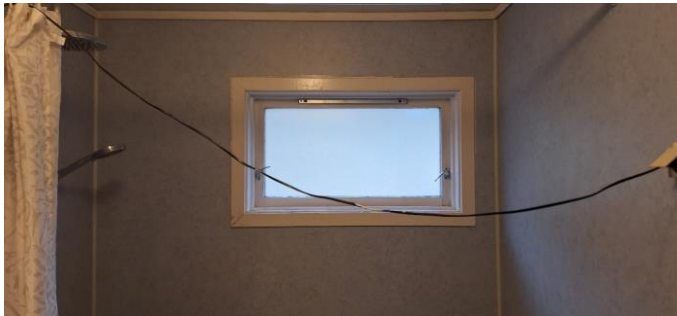
Badet er over førti år. Gulvbelegget har løsnet fra underlaget ved toalettet og i dusjen. Det er vindu i dusjen. Mangelfull ventilering av rommet.

Vindu i våtsonen.

- Våtrommet må totalrenoveres. Alle forhold med tettesjikt, våtsone, sluk m.m. må dokumenteres.

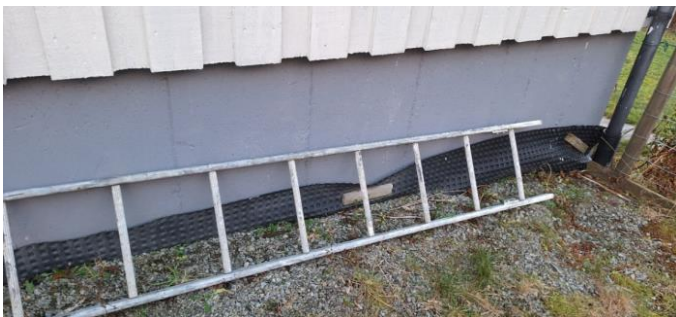
Topplst på grunnmursplasten hindrer at luftrommet inn mot veggen blokkeres med jord, sand, humus ol., dermed blir det vanskeligere å ventilere bort evt. fukt.

Listen leder også vannet som renner ned langs veggen, til grunnmursplastens utside (uavhengig om listen plasseres over eller under bakken).

Topplst på grunnmursplasten er ikke montert.
