Tilstandsrapport

Leilighet

Tyttebærveien 6 B, 1940 BJØRKELANGEN

Befaringsdato: 17.09.2024

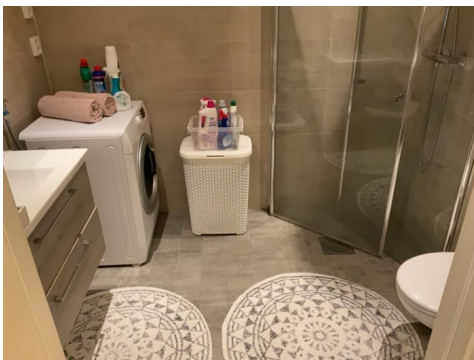
Baderommet har standard fra byggeåret.
Det er ikke fremlagt noe dokumentasjon på baderommet.
Boligen har ferdigstest og dermed har utbygger bekreftet at boligen er bygget iht. gjeldene byggeforskrift på byggetidspunktet.

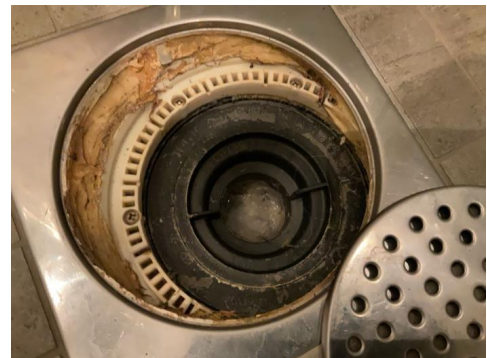
Det er plastsluk og det er smøremembran fra byggeåret. (Ukjent utførelse - ikke fremlagt dokumentasjon).
Det er synlig membran i sluket.

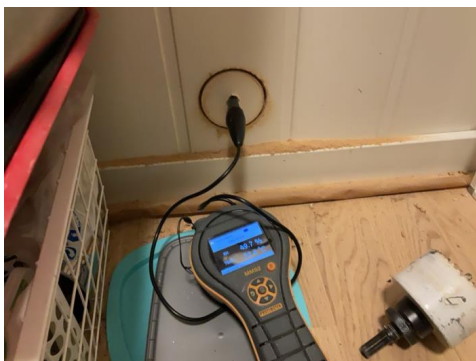
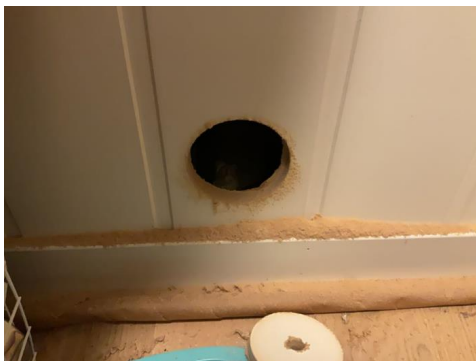
Hulltaking er foretatt uten å påvise unormale forhold. Hulltaking ble foretatt i vegg fra bod mot dusjnise bad. Det ble målt relativ luftfuktighet i veggen og det ble gjort visuell inspeksjon. Det ble ved målinger og visuell inspeksjon ikke påvist tegn på fuktskader.

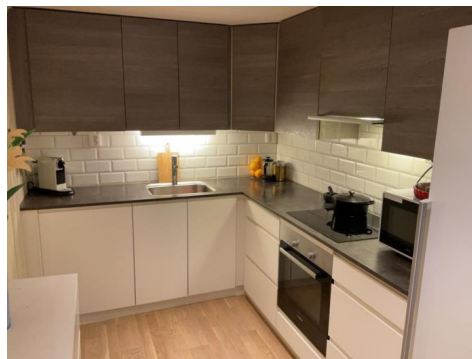
- Det er påvist skader på overflater/kjøkkeninnredning utover normal slitasjegrad.

Benkeplaten har skader rundt platetoppen. Benkeplaten har stedvis slitasjemerker.

- Det må påregnes lokal utbedring/utskifting.

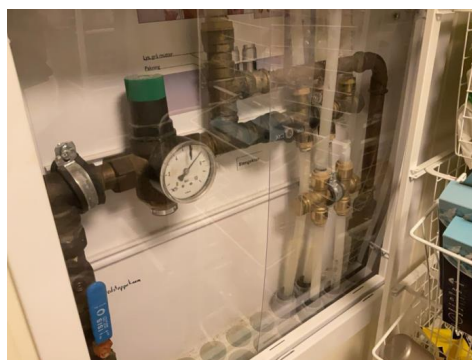
Innvendige vannledninger er av plast (rør i rør). Fra byggeåret. Det er besiktiget i rørskap.

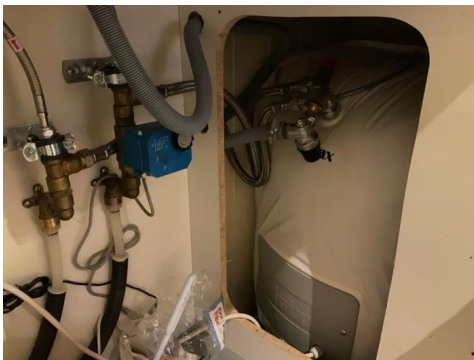
Varmtvannstanken er på ca. 120 liter, er fra byggeåret og er plassert i kjøkkenbenk som har lekkasjevarsler og automatisk vannstoppesystem.

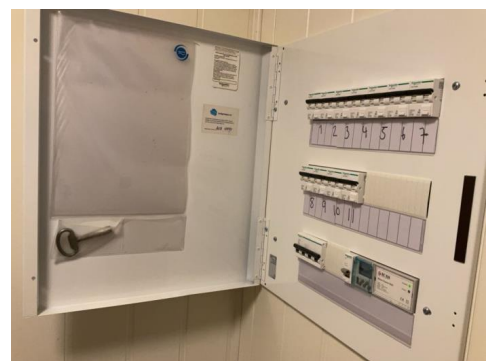
Elektrisk anlegg fra byggeåret.

Samsvarserklæring datert 08.11.2017. på nyinstallasjonen er fremvist.
