# Tilstandsrapport

📍 Rytterveien 194, 3750 DRANGEDAL

# gnr. 44, bnr. 176

Rapportdato: 02.11.2023

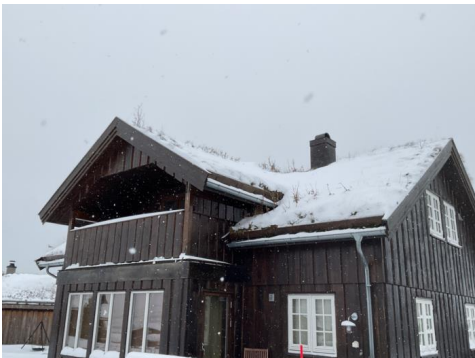
Beslag overgang under terrasser oppe, ved inngang sitter det noe ujevnt, oppsyn.

Normalt oppsyn og vedlikehold påregnes, samt utskiftninger etter estimerte levetider.

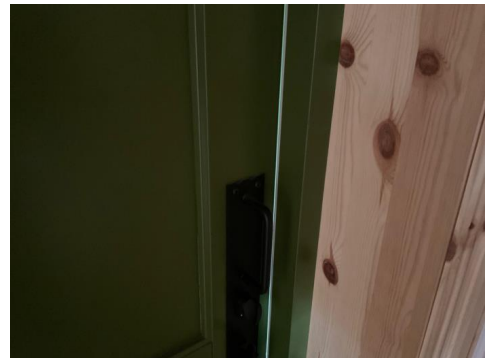
- balkongdører, tredører med isolerglass. Den ene oppe tar litt i svill, evt justeres noe.

- Det er påvist utetthet/åpning mellom dørbord og dørkarm. Dvs. at kald trekk kan oppstå.

- Dører må justeres.

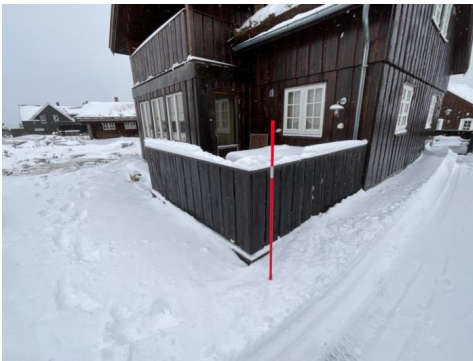
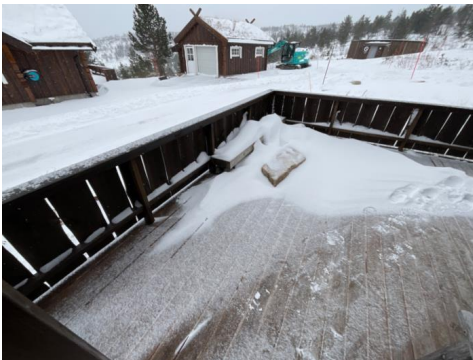
Byggeforskrifter ble endret i 2017 til at rekkverk/gjerde skal være 100cm. Tidligere krav var 90cm og lavere avhengig av år. Høyden er normal utfra når bygget, men bedømmes etter dagens forskrift.

- Rekkverket er for lavt i forhold til dagens krav til rekkverkshøyder.

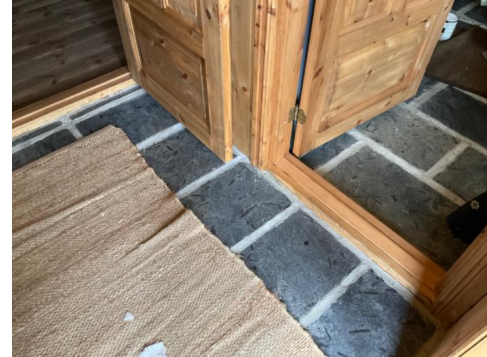
Det er stedvis enklere utførelse flislegging. Mindre synlig på fuger og avslutninger mot vegger/dørsvill.

Fungerer med avvik, utseendemessig betydning.

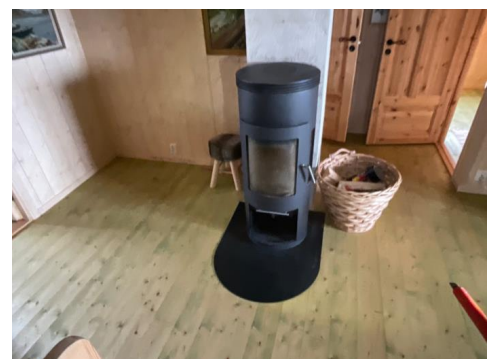
Elementpipe med pusset overflate. Ingen vesentlige sprekker observert som tilsier svikt.

Vedovn i stuer, ubrennbar flate foran ildåpning ansees tilfredsstillende. Pipe og ildsted er ikke funksjonstestet. På generelt grunnlag anbefales jevnlig kontroll av pipe og ildsteder av lokale feie/branntilsyn.

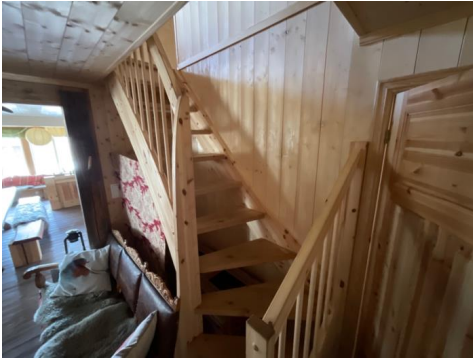
- Det mangler håndløper på vegg i trappeløpet.
- Åpninger mellom trinn i innvendig trapp er større enn dagens forskriftskrav.

Må vurderes utfra bredde om man vil ha håndløper.

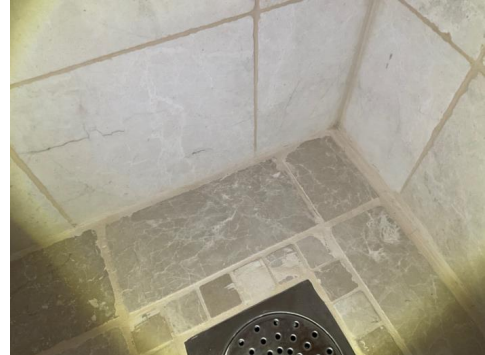
Kun sluk dusjsone og den er i liten oppkant.

Noe ufagmessig utførelse, brukt murfug overgang gulv og vegg dusjsone.

Noe mindre sprekk i silikonfug overgang gulv og vegg.

Vurdere bytte fuger. Fungerer med avviket, men oppsyn.

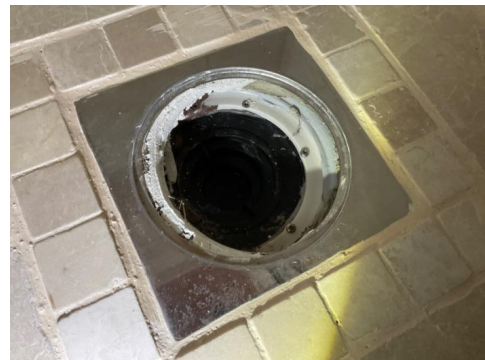
Ingen dokumentasjon på membran eller utførelse.

Det er synlig membran i sluk.

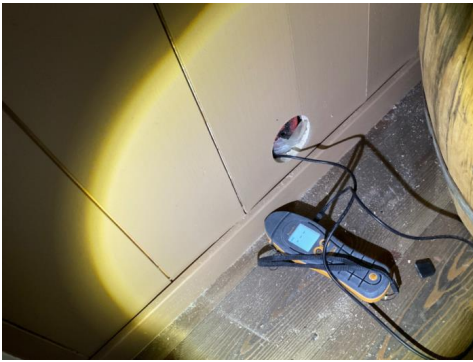
Hulltaking utført i tilstøtende rom, ikke tegn til avvik.

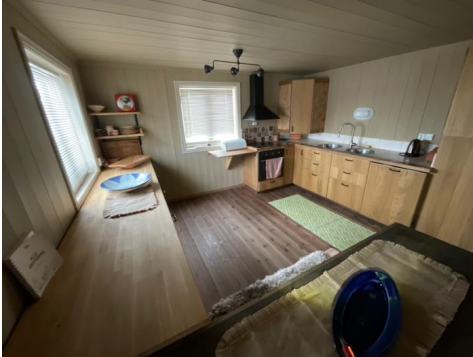
**!** **Kjøkken > 1 etasje > Stue/kjøkken > Overflater og innredning** [Gå til side](#)  
Det er avvik:  
Oppvaskmaskin er ikke forankret i benkeplate.

Det kan med fordel monteres lekkasjesensor med stengeventil i skap under vask samt under oppvaskmaskin. Lekkasjesensor er et krav som har kommet på nyere kjøkken. Denne boligen er bygget før kravet ble innført. I alle boliger som er bygget eller rehabilitert etter 2010 skal det være installert slik sensor/vannstopper.
