Tilstandsrapport

📍 Rytterveien 194, 3750 DRANGEDAL

gnr. 44, bnr. 176

Befaringsdato: 15.01.2025

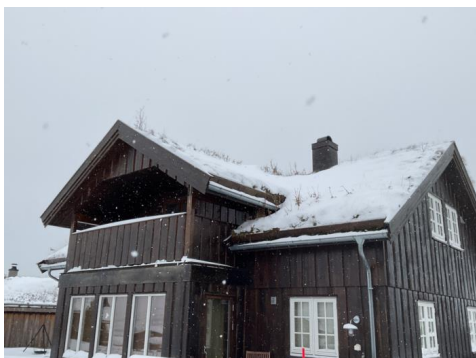
Nedløp og beslag

Beslag overgang under terrasser oppe, ved inngang sitter det noe ujevnt, oppsyn.

Normalt oppsyn og vedlikehold påregnes, samt utskiftninger etter estimerte levetider.

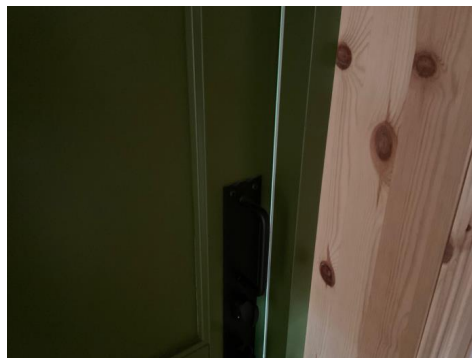
- Det er påvist utetthet/åpning mellom dørblad og dørkarm. Dvs. at kaldtrekk kan oppstå.

Lysglimt mellom karm og dørblad inngangsdør. Balkongdør oppe tar litt i svill.

- Dører må justeres.

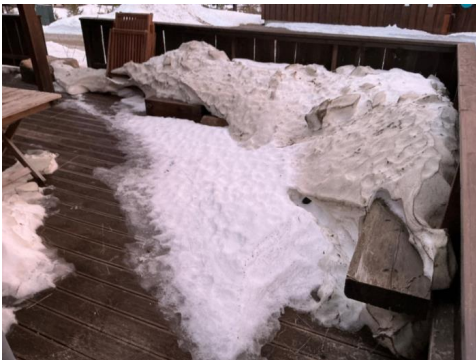
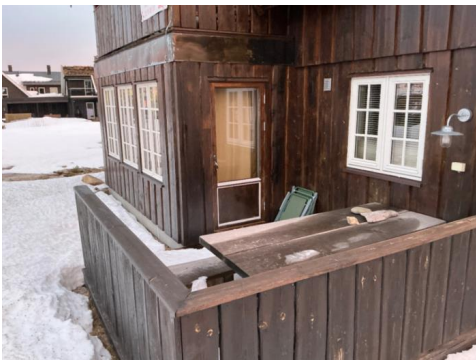
Balkonger, terrasser og rom under balkonger

- Rekkverket er for lavt i forhold til dagens krav til rekkverkshøyder.

Byggeforskrifter ble endret i 2017 til at rekkverk/gjerde skal være 100cm. Tidligere krav var 90cm og lavere avhengig av år. Høyden er normal utfra når bygget, men bedømmes etter dagens forskrift.

- Det er ikke krav om utbedring av rekkverkshøyde opp til dagens forskriftskrav.

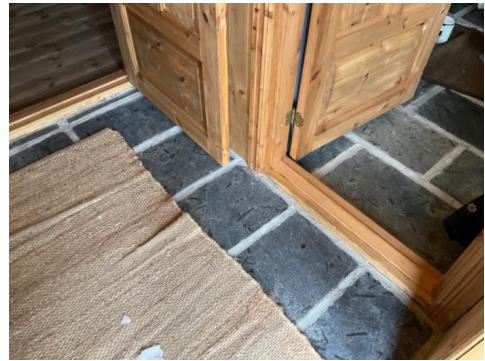
TG 2 Overflater

Det er stedvis enklere utførelse flislegging. Mindre synlig på fuger og avslutninger mot vegger/dørsvill.

Fungerer med avvik, utseendemessig betydning.

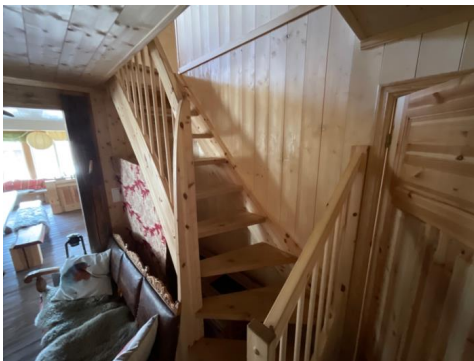
TG 2 Innvendige trapper

- Åpninger mellom trinn i innvendig trapp er større enn dagens forskriftskrav.
 - Det mangler håndløper på vegg i trappeløpet.
- Må vurderes utfra bredde om man vil ha håndløper.

- Håndløper må monteres på vegg for å tilfredsstille krav på byggetidspunktet.
- Åpninger må vurderes, men ansees ikke kritisk.

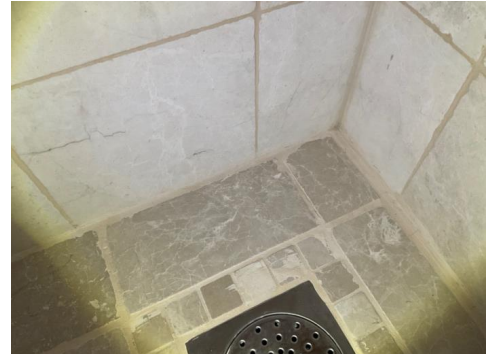
TG 2 Overflater Gulv

- Det er avvik:
- Kun sluk dusjsone og den er i liten oppkant.

Noe mindre sprekk i silikonfug overgang gulv og vegg.

Noe ufagmessig utførelse, brukt murfug overgang gulv og vegg dusjsone.

- Tiltak:
- Vurdere bytte fuger. Fungerer med avviket, men oppsyn.

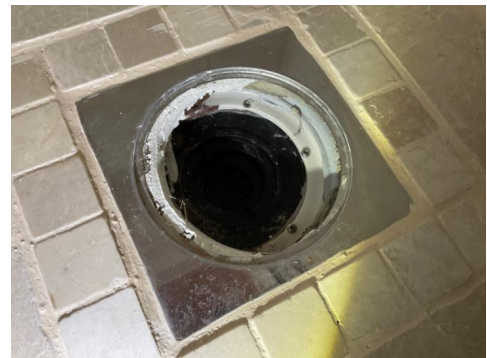
TG 2 Sluk, membran og tettesjikt

Det er synlig membran i sluk.

- Det er avvik:
- Ingen dokumentasjon på membran eller utførelse.

- Tiltak:
- Innhent dokumentasjon dersom mulig.
