Tilstandsrapport

Fritidsbolig

Storseilveien 29 , 3788 STABBESTAD

Befaringsdato: 13.03.2026

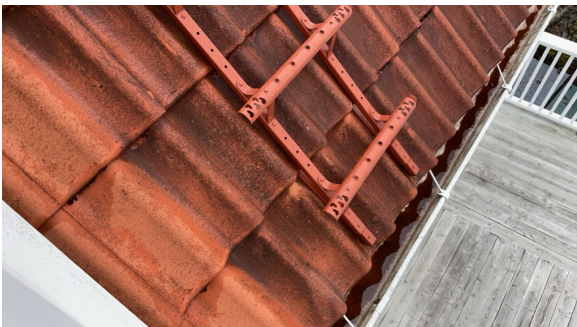
TG-2 Takteking

Taket er tekket med betongstein.

- Mer enn halvparten av forventet brukstid er passert på taktekingen.

- Overvåk tilstanden jevnlig. For å få tilstandsgrad 0 eller 1 må tekingen skiftes ut, men tidspunktet for når dette er nødvendig er vanskelig å si noe om.
- Når takteking og undertak begynner å bli gamle, øker risikoen for lekkasjer, noe som kan føre til omfattende og kostbare reparasjoner av underliggende konstruksjoner dersom en ikke foretar tiltak på konstruksjonene før dette oppstår.

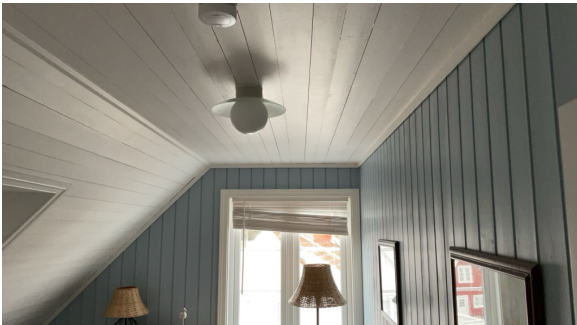
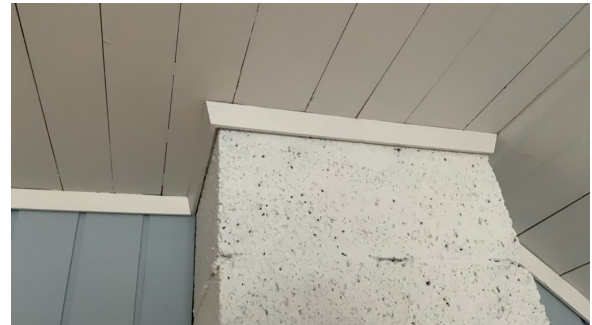
TG IU Takkonstruksjon/Loft

Det er saltak i trekonstruksjon. Det er dels mønet himling, dels loft uten inspeksjonsluke. Tilstanden i takverket kan ikke avdekkes uten destruktivt inngrep i konstruksjonen.

- Hele takkonstruksjonen er gjenbygget. Det er ingen mulighet til vurdering utover alder og observasjoner fra underliggende etg.

Det ble ikke observert tegn på fukt eller skader i himlingene i 3. etasje.

TGIU sette pga. manglende mulighet for kontroll.

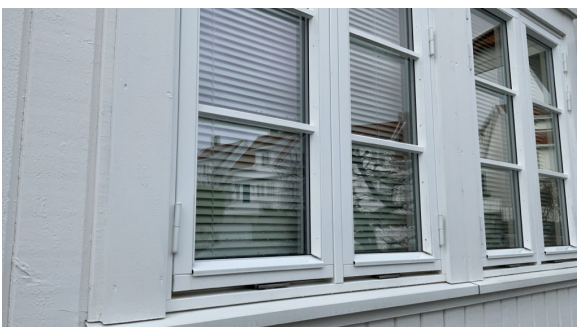
TG 1 Vinduer

Det er vinduer med isolerglass.

Årstall: 2018

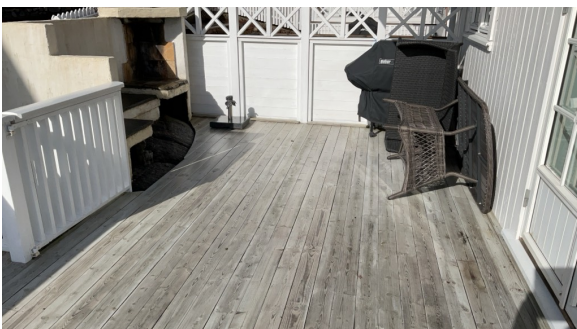
TG 1 Terrasse

Det er terrasse i trekonstruksjon.

Ca. 23 kvm.

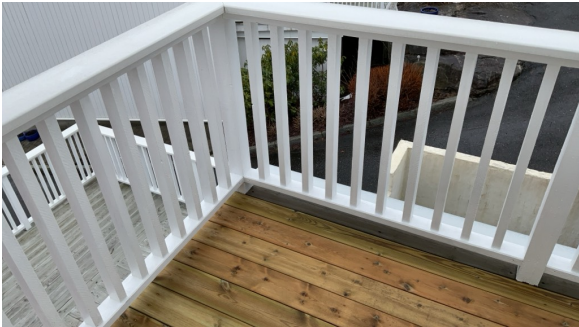
TG 1 Balkong

Det er balkong i trekonstruksjon.

Ca. 3 kvm.

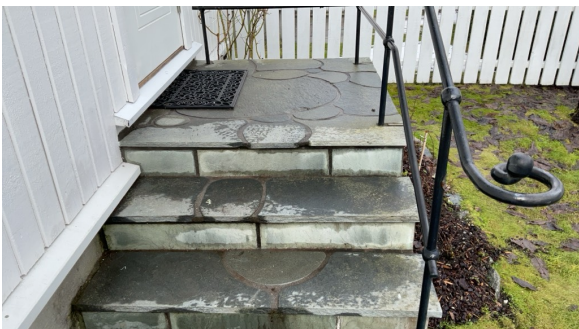
! TG 1 Utvendige trapper

Åpninger i rekkverk på utvendige trapper er ikke i henhold til krav i dagens forskrifter.

Det er trapp av betong med smijensrekkverk. Trappen er skiferbelagt.

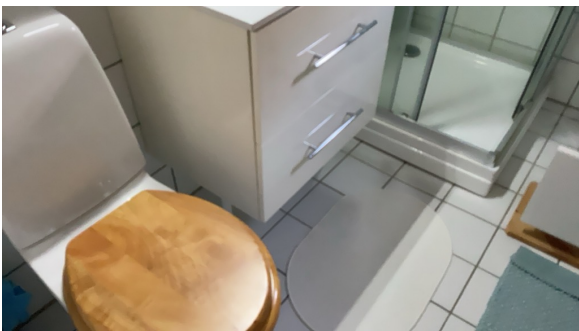
TG 3 Generell

Aktuell byggeforskrift er byggeforskrifter fra før 1997.
Det er flislagt gulv. Vegger med fliser og trepanel. Mekanisk avtrekk og nyere sanitærutstyr.

- Våtrommet må oppgraderes for å tåle normal bruk etter dagens krav.

Gulvet er tilnærmet flatt, med begrenset fall til sluk. Membraner på vegger og i gulv har overskredet forventet brukstid. I fritidsboliger har våtrom normalt lav bruksbelastning og kan vare lengre enn normal, forventet brukstid.

- Manglende oppgradering av våtrommet medfører høy risiko for at konstruksjonene ikke vil tåle vanlig bruk av vann eller lekkasjer. Selv om det er dusjkabinett, er det fortsatt en betydelig risiko for at våtrommets konstruksjoner ikke tåler lekkasjer. Dette kan føre til fuktskader på tilstøtende konstruksjoner.

Selv om forventet brukstid er overskredet, fungerer rommet med dagens bruk. Det må fortsatt benyttes dusjkabinett.

Kostnadsestimat: 200 000 - 500 000

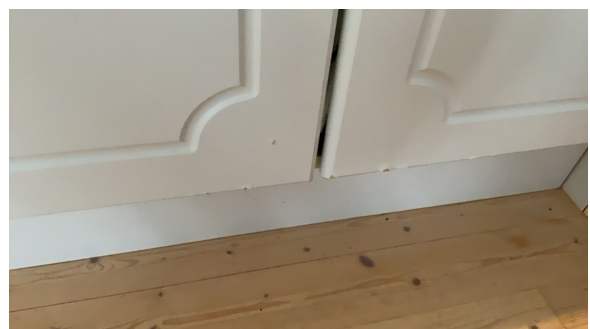
TG 2 Overflater og innredning

Det er noe fuktsvellede fronter ved oppvaskbenken.

Fuktskadede fronter bør vurderes utbedret eller skiftet ut for å hindre videre forringelse.

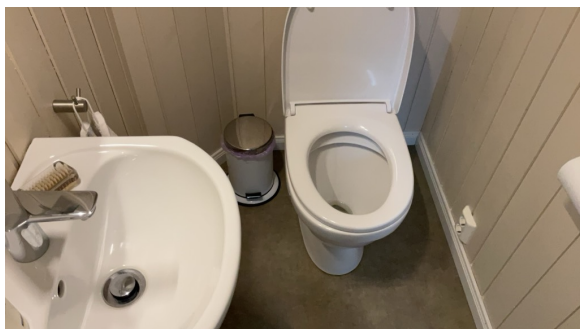
TG 2 Overflater og konstruksjon

Det er separat wc med servant.

- Toalettrom har kun naturlig avtrekk fra rommet, NS 3600 krever mekanisk avtrekk for å kunne gi TG 0/1.

Det anbefales å montere mekanisk avtrekk.

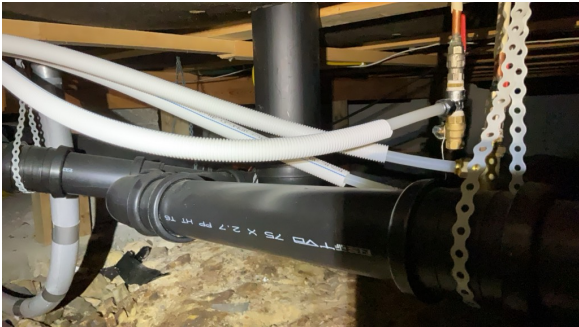
TG 1 Vannledninger - 2

Deler av røropplegget er av plast (rør i rør).

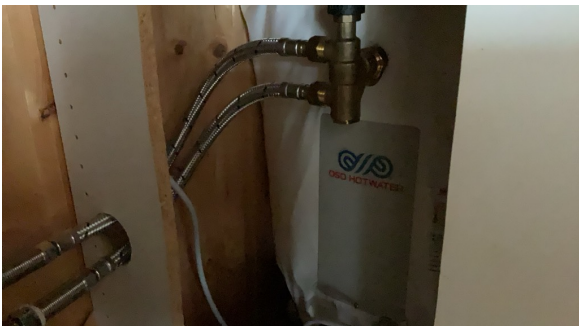
TG 1 Varmtvannstank

Varmtvannsberederen er plassert i kjøkkenbenken.
