# Tiuren 36

## 2340 LØTEN

### Tilstandsrapport

### Eierskifte

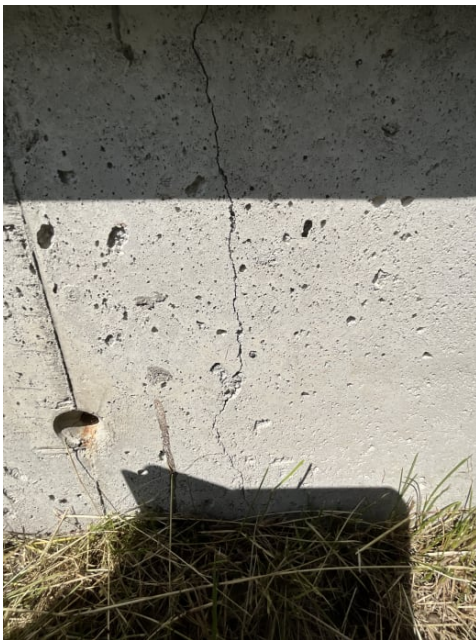
## 6.2 Grunnmur og fundament

Det er registrert skråriss som er symptom på setninger.

Det anbefales å foreta en gjenpussing av sprekker i grunnmur, slik at forholdet kan observeres over tid, med tanke på om dette er under utvikling eller er stabilt.

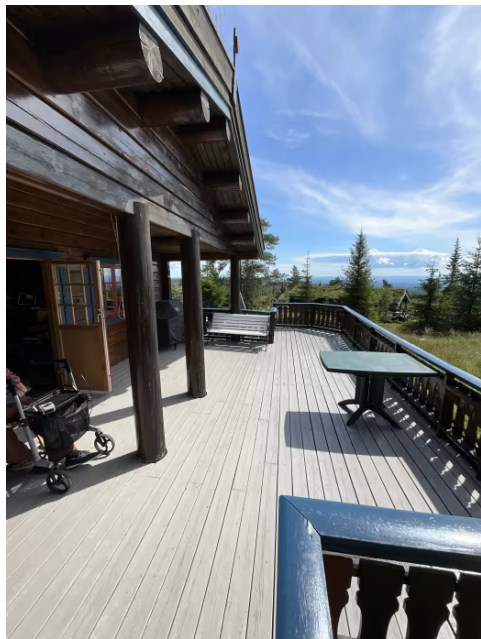
## 6.3 Balkong, terrasse, platting

Det registreres skjevheter i konstruksjonen.

Rekkverket er for lavt i forhold til dagens krav til rekkverkshøyder.

Viser delvis overbygget terrasse med adkomst fra stue og terreng.

Rekkverk må monteres iht. krav. Overflatebehandling må påregnes.

Anbefaler ytterligere undersøkelser ved påviste skjevheter.

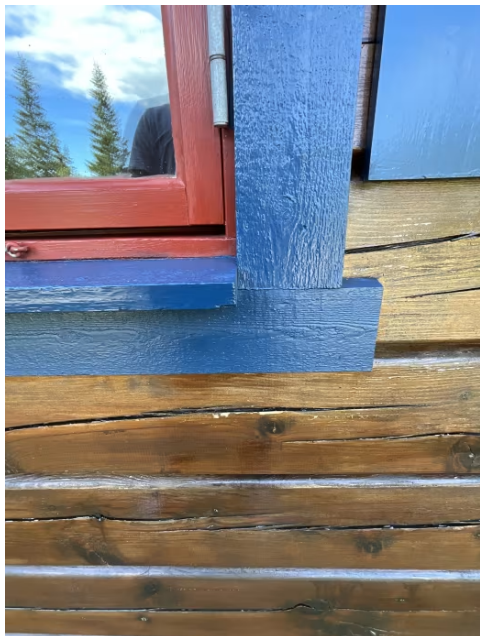
## 6.4 Vinduer og dører

Det er påvist avvik ved omramming. Liten/ingen avstand mellom trepanel og beslag, fare for fuktopptrekk.

Tettelister bør byttes ved åpningsbare vinduer, mistet noe tettefunksjon.

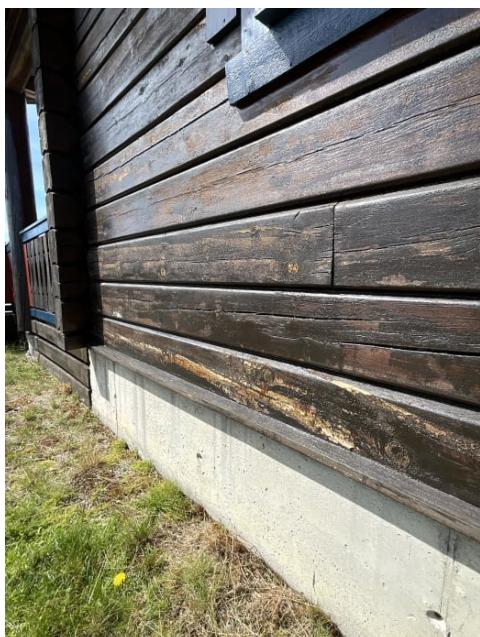
## 6.5 Yttervegger

Det registreres værslitt/oppsprukket tømmer.

Fasaden mangler overflatebehandling.

Rengjøring og overflatebehandling må påregnes.

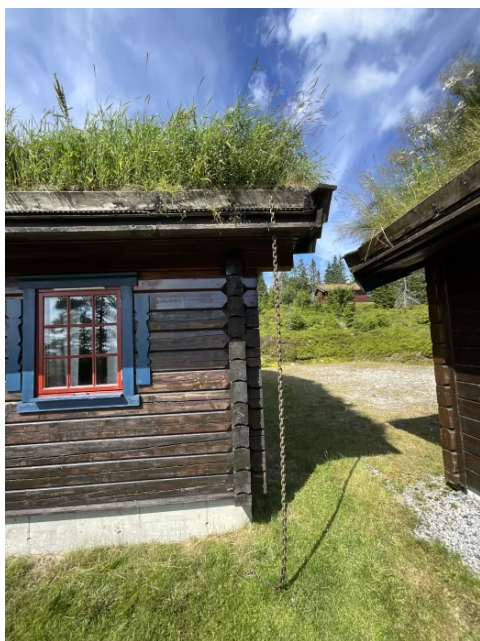
## 6.6 Renner og nedløp

Takrenner har punktvis lekkasjer. Det registreres stedvis råteskader i takrenner.

Det registreres nedbøy/skjevheter i takrenner.

Det registreres sprekker og skader i takrenner.

Viser tretaskrenner og nedløp med kjetting.

Utskifting av takrenner må påregnes.

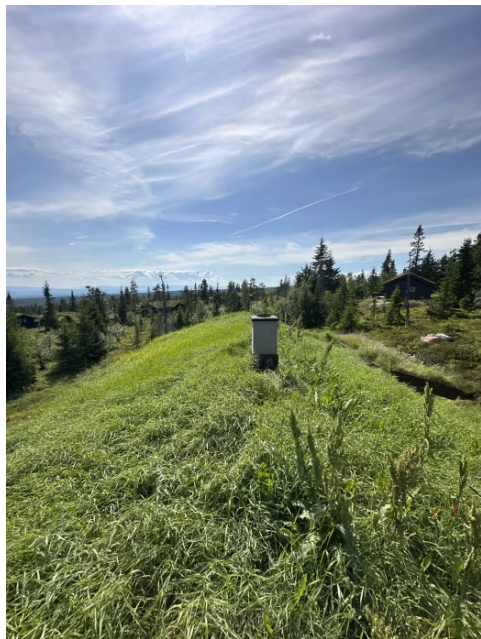
## 6.8 Taktekking

Eier opplyser om mindre vannlekkasje fra tak. Forsikrings sak, opplyst om antatt utettheter ved pipe. Det blir montert nytt pipebeslag.

Mer enn halvparten av forventet brukstid er passert på taktekingen.

Viser taktekingen.

Overvåk tilstanden jevnlig. For å få tilstandsgrad 0 eller 1 må tekkingen skiftes ut, men tidspunktet for når dette er nødvendig er vanskelig å si noe om. Ingen påviste forhold med behov for utbedringer. Jevnlig kontroll av tekkingen anbefales. Kostnader for ny tekking er ikke medtatt.

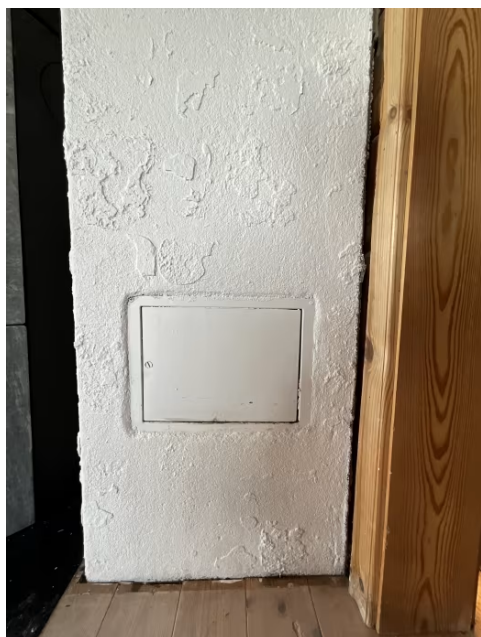
Det registreres kort avstand mellom sotluke og brennbart materiale. Avstandskravet er 30 cm.

Viser sotluke. Ildfast plate under sotluke mangler.

Med bakgrunn i påviste avvik og for en vurdering av eventuelle tiltak anbefales en ytterligere kontroll av pipa/ildsteder utført av brann- og feiervesen.

Tiltak for å øke avstanden til brennbart materiale må utføres.

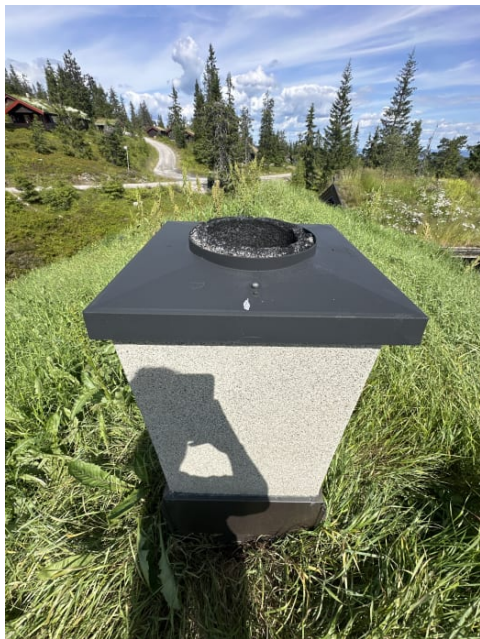
Viser pipe over tak. Regnskjerm mangler.

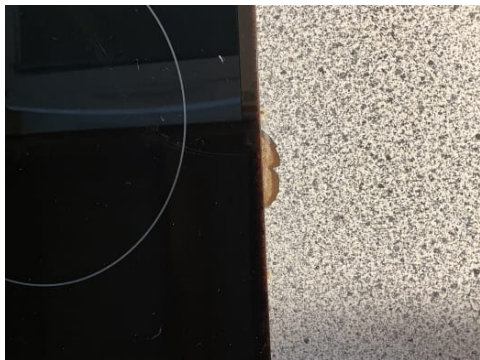
Det registreres avskalling på benkeplate ved platetopp. Enkelte dører og skuffer med justeringsbehov.

Viser avskalling på benkeplate

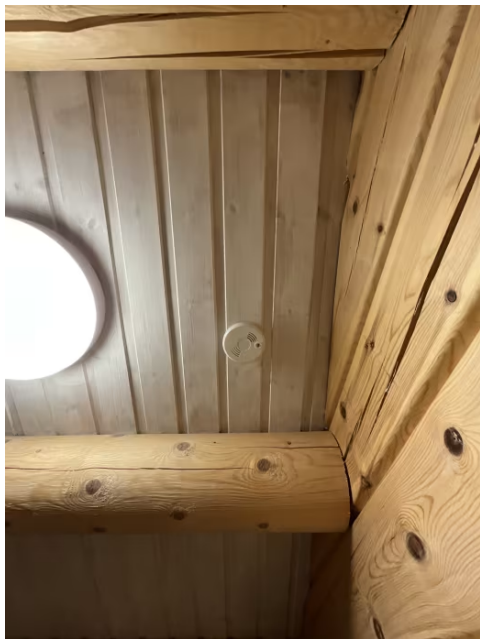
Røykvarslere bør monteres på høyest mulig og minst 50 cm fra vegg.

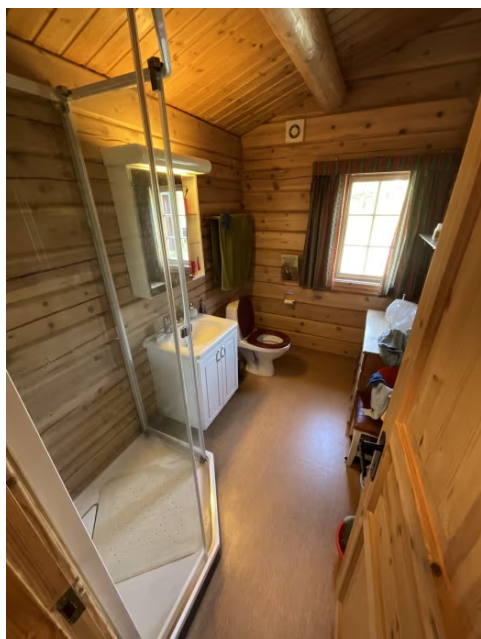
## 6.20 Våtrom

Det er ikke tilfredsstillende fall til sluk. Flatt gulv.

Vegger er ikke utført med tetthet eller funksjon som tilfredsstillende krav til våtrom. Våtromsfunksjon ivaretatt med dusjkabinett.

Viser bad fra byggeår.

Det registreres svelleskader pga fukt på baderoms innredningen.

Badet fungerer med dagens tilstand, men på grunn av alder bør det brukes med forsiktighet og jevnlig kontroll av overflater anbefales. Det anbefales å fortsatt benytte et dusjkabinett for å unngå fuktbelastning fra fritt vann på gulv og vegger.

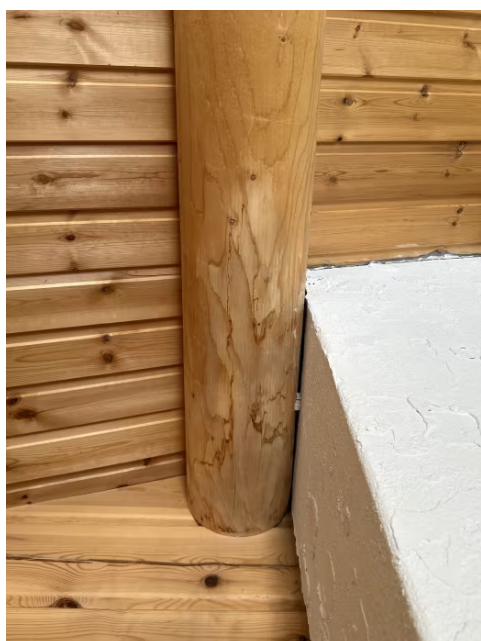
## 6.21 Øvrig: Innvendige overflater

Det registreres sprekk i gulvbelegg ved døråpning ved innvendig bod.

Eier opplyser om tidligere lekkasje ved tak rundt pipe. Eier opplyser om at lekkasjen blir utbedret før salg.

Det registreres fuktskjolder i tak rundt pipe.
