Tilstandsrapport

Tomannsbolig

Blåbærstien 38 , 1870 ØRJE

Befaringsdato: 09.04.2026

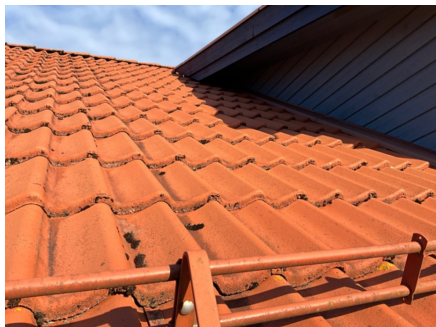
TG 1 Takteking

Taktekkingen er av betongtakstein. Taket er besiktiget fra takfot i stige. Taktekkingen er fra byggeåret.

Siden taket (takkonstruksjon, takteking og skorstein) kun er observert fra takfot i stige, er vurderingen begrenset av dette. Det er ikke sikkerhetsmessig forsvarlig å bevege seg ut på taket. Selv om det ikke er avdekket skader under befaringen, betyr ikke dette at det ikke foreligger skader som en besiktigelse på taket kan avdekke. Vær oppmerksom på denne risikoen. En undersøkelse på taket kan utføres av en fagperson under tilstrekkelige sikkerhetsforhold.

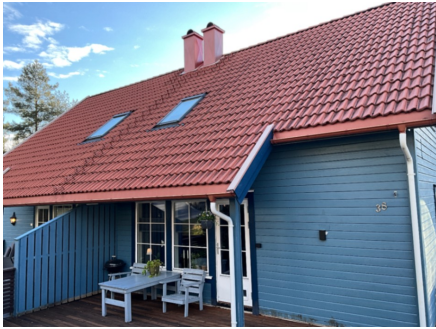
TG 2 Nedløp og beslag

Pipe er helbeslått med blikk over tak.

Takrenner, nedløp og beslag er av overflatebehandlet stål.

- Det mangler snøfangere på hele eller deler av taket, men det var ikke krav om dette på byggemeldingstidspunktet.
- Det mangler snøfangere på deler av taket. Dette var ikke et krav ved oppføringstidspunktet.

- Manglende snøfangere kan føre til snøras fra taket. Montering anbefales for økt sikkerhet, spesielt over innganger og beferdede områder. Ingen krav ved oppføringstidspunktet.

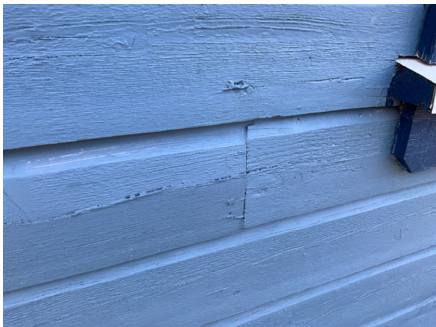
TG 2 Veggkonstruksjon

Yttervegger er lette bindingsverksvegger i tre, som er kledd utvendig med liggende trekledning.

- Det er værslitt/opsprukket trevirke/trepaneler.
- Det er påvist værslitt og opsprukket trevirke/trepaneler, som følge av elde, eksponering av vær/vind samt opp gjennom årene.

- Andre tiltak:
- Kledningen viser værslitasje og tørkesprekker. Uten vedlikehold eller utbedring kan det oppstå skader og redusert levetid på treverket.

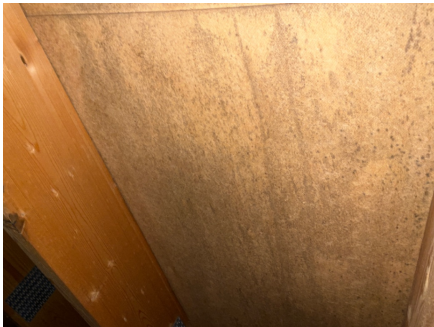
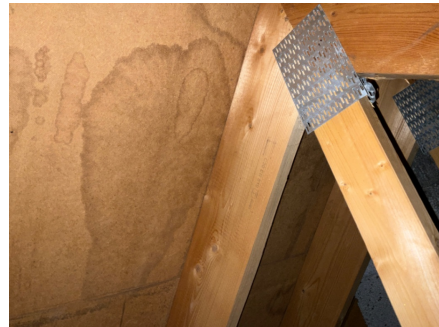
TG 2 Takkonstruksjon/Loft

Bærende takkonstruksjon i tre, type saltak.

- Det er begrenset/dårlig ventilering av takkonstruksjonen.
- Det er påvist fuktskjolder i undertak/takkonstruksjon.
- Det er registrert symptom på fuktskader i konstruksjonen.
- Det er påvist spor av mus på loftet, noe som indikerer at skadedyr har hatt tilgang til området. Årsaken til dette kan være små åpninger, sprekker eller utilstrekkelig tetting i byggets konstruksjon som gir mus mulighet til å trenge inn.
- Registrert områder med muggsopp/svertesopp i undertaket på loftet. Årsak er ofte fordi det er for fuktig på loftet, fra boligen kommer fuktig luft opp på loftet, som kjøles ned. Også påvist noe fuktskjolder i undertaket, ytterligere undersøkelser må gjennomføres.
- Begrenset med lufting av takkonstruksjon. God og kontinuerlig lufting er viktig, slik at risiko for skader reduseres.

- Andre tiltak:
- Det må gjennomføres ytterligere undersøkelser.

- Det anbefales å utbedre dampsperre/tetting mellom bolig og loft for å hindre at fuktig inneluft trenger opp på loftet og forårsaker kondens og fuktskader, samt forhindre videre utvikling av muggsopp og svartesopp.
- Luftingen bør utbedres for å lukke avviket. Ved omlegging av taktekingen bør lufting over tak vurderes for å redusere risikoen for kondens og fuktskader. Dersom det ikke gjøres tiltak, bør det gjennomføres ytterligere undersøkelser og konstruksjonen holdes under oppsikt, spesielt i vinterhalvåret hvor kondensering og ising oppstår oftest.
- Det bør foretas gjennomgang av musetting rundt boligen for å forhindre at mus trenger inn i boligen, skader på materialer samt vond lukt som konsekvens.
- Gjennomføringer i taktekket er som regel svake punkt hvor det lett kan oppstå lekkasje. Kontinuerlig tilsyn anbefales.

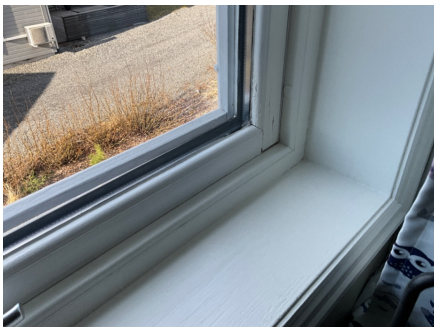
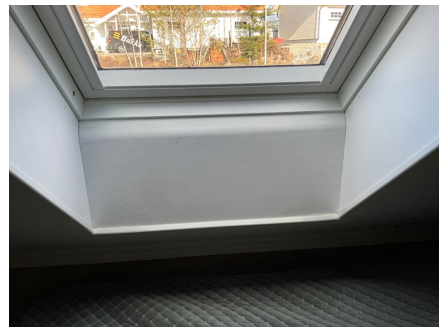
TG 2 Vinduer

Vinduer med rammer og karmere i tre.
Vindusglass er av 2-lags isolerglass, fra byggeåret.

- Det er påvist avvik rundt innsetningsdetaljer.
- Karmene i vinduer er slitte og det er sprekker i trevirket.

- Noen vinduer har værslitt samt oppsprukket trevirke som følge av eksponering av vær og vind usamt fukt over tid. Ellers påvist fuktskjolder i underkant av takvindu, årsak er ukjent.

- Andre tiltak:
 - Noen vinduer bør utbedres eller skiftes ut for å hindre videre forringelse og redusere risiko for vanninntrengning og råteskader i konstruksjonen.
 - Fuktskjolder i underkant av takvindu bør undersøkes nærmere for å avdekke årsak, slik at eventuelle lekkasjer kan utbedres og ytterligere skader unngås.

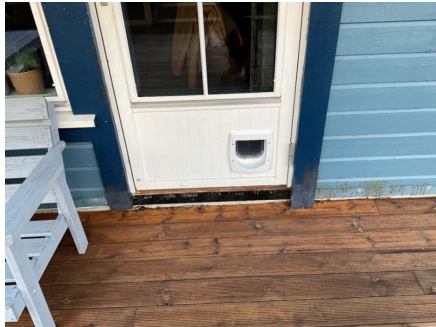
TG 2 Dører

Ytterdør med glassfelt, fra byggeåret.
Utvendig boddør fra byggeåret.
Terrassedør med isolerglass, fra byggeåret.

- Det er påvist avvik rundt innsetningsdetaljer.

- Det er satt inn en husdyrluke i terrassedør, noe som kan svekke dørens tetthet. Dette kan føre til økt varmetap og trekk, samt redusere dørens evne til å beskytte mot vær og vind.

- Luke i dør kan føre til økt varmetap og trekk, samt redusere dørens evne til å beskytte mot vær og vind.

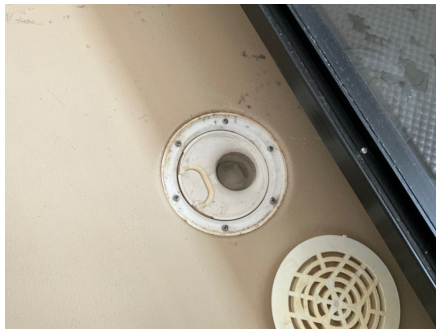
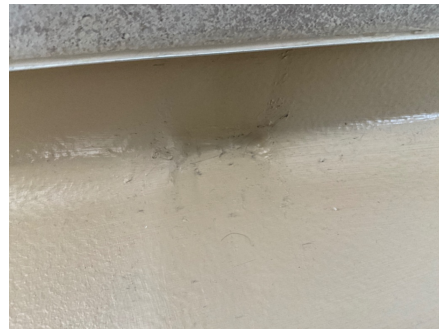
! TG 2 Sluk, membran og tettesjikt

Det er plastsluk og synlig vinylbelegg som tettesjikt.

- Mer enn halvparten av forventet brukstid er passert på membranløsningen.
- Mer enn halvparten av forventet brukstid er passert på slukløsningen.

- Over halvparten av forventet brukstid på tettesjikt og sluk er passert, og det er usikkerhet knyttet til om tettesjiktet er tilstrekkelig for dagens bruk, som innebærer utstrakt dusjing og vannsøl. For å redusere risikoen for lekkasjer anbefales det å benytte et tett dusjkabinett med avløp til sluket. Det kan ikke gis garantier for tettesjiktets tilstand, og tidspunktet for nødvendig utskifting er ikke kjent. Det er ellers påvist skade i belegg bak kabinettet, som ser ut til å være lokalt utbedret.

- Tettesjiktet og sluket har begrenset gjenværende levetid, og tilstanden bør følges opp jevnlig.

- Sluket må kontrolleres og rengjøres regelmessig for å redusere risikoen for lekkasjer.

- Utskifting av tettesjikt må påregnes, men tidspunktet er usikkert.

- Konsekvensen av manglende oppfølging kan være lekkasjer og fuktskader i konstruksjonen, noe som kan medføre store økonomiske kostnader og skade tilstøtende bygningsdeler.

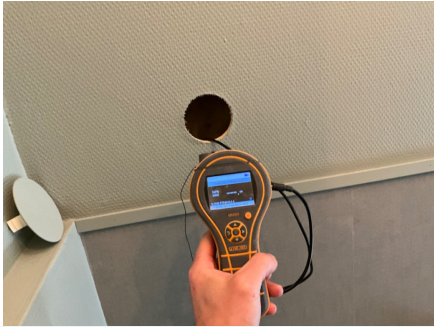
TG 0 Tilliggende konstruksjoner våtrom

Hulltaking er foretatt, uten å påvise unormale forhold. Hulltaking er foretatt i trapp. Fuktivtemåling (vekt%) i konstruksjonen ble målt til under 6.

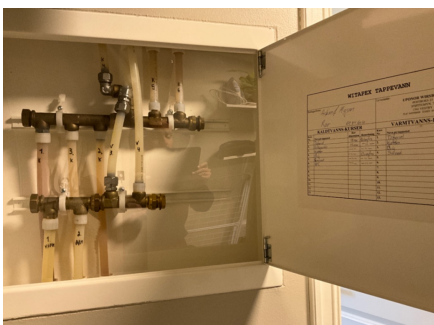
TG 1 Vannledninger

Rørføringer er av moderne rør-i-rør, med fordelerskap i bod. Stoppekran og vannmåler er plassert i bod. Alder for røropplegg: Byggeåret.
