# Tilstandsrapport

Vertikaldelt fritidsbolig

Fageråsen 940, 2420 TRYSIL

Befaringsdato: 01.09.2025

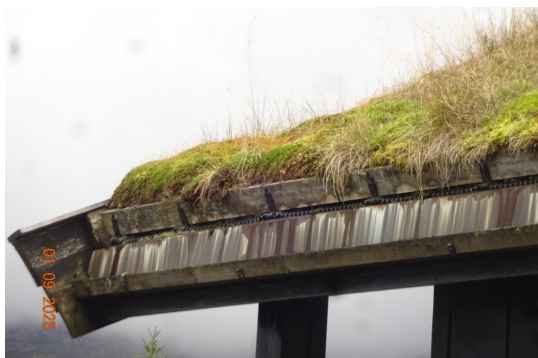
**Vurdering av avvik:**  
• Det er påvist andre avvik:  
Mosegroing på takteking.

Mose bør fjernes.

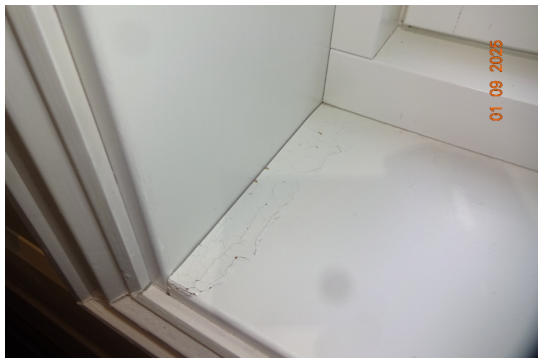
Vindu i kjellerstue.

Det er påvist fuktsvelling i utforing til vinduer i kjellerstue. Ved bruk av fuktmåler ble det ikke registrert unormale verdier.

- Det må foretas tiltak for å lukke avviket.

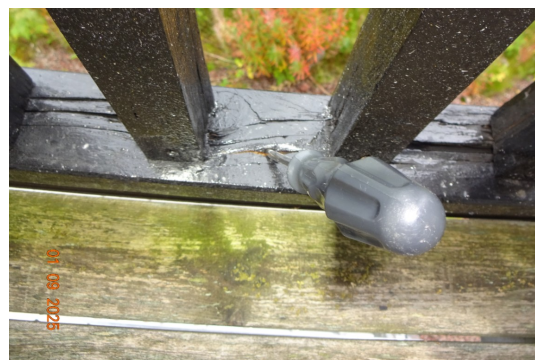
- Det er påvist fukt-/råteskader i konstruksjonen.
- Rekkverket er for lavt i forhold til dagens krav til rekkverkshøyder.

- Det er ikke krav om utbedring av rekkverkshøyde opp til dagens forskriftskrav.
- Råteskadet trekledning må skiftes ut.

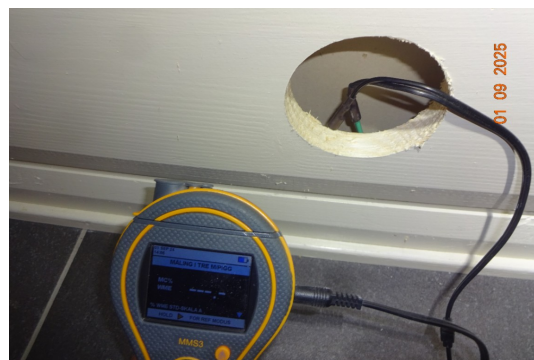
Påforede kjelleryttervegger er en risikokonstruksjon, da underliggende konstruksjonen ikke er tilgjengelig, kan skjule fukt, sprekker og diverse skader.

Har erfaringsmessig hyppigere risiko for fuktskader.

Hulltaking er foretatt, uten å påvise unormale forhold.

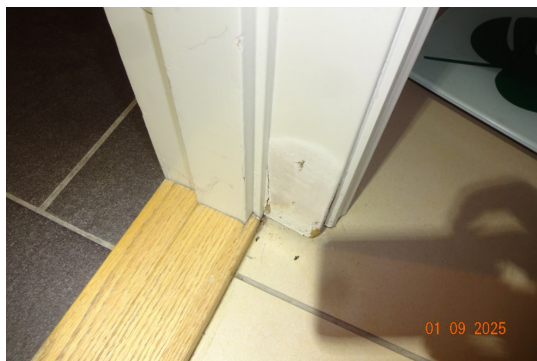
Det er påvist fuktsvelling nederst i utforing til innerdør til bad i underetasje. Ved bruk av fuktmåler ble det ikke registrert unormale verdier.

- Det må foretas tiltak for å lukke avviket.

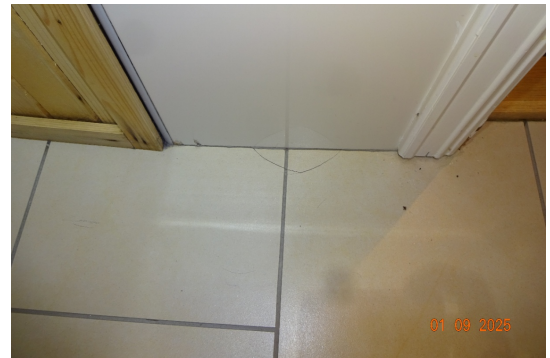
- Det er påvist at høydeforskjell fra topp slukrist til gulv/synlig topp membran ved dørterskel er mindre enn 25 mm.
- Det er påvist avvik i fallforhold til sluk i forhold til krav i forskrift på byggetidspunktet.
- Det er påvist andre avvik:

Det er påvist sprekk i to fliser ved innerdør.

- Til tross for avviket i fall/høydeforskjell til sluk, vil gulvet fortsatt kunne lede vann mot sluket, men med redusert effektivitet. Dette kan potensielt øke risikoen for vannansamling i enkelte områder av badet.
- Det må foretas tiltak for å lukke avviket.

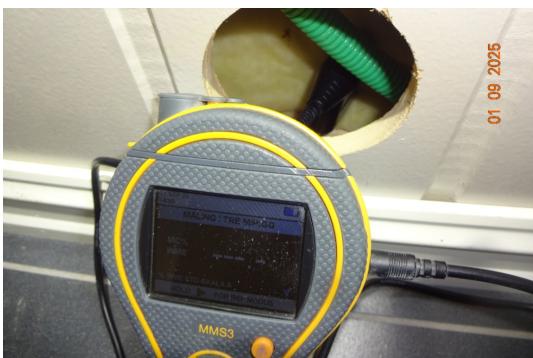
Hulltaking er foretatt nederst på delevegg mot våtsonen. Ved bruk av fuktmåler ble det ikke registrert unormale verdier.

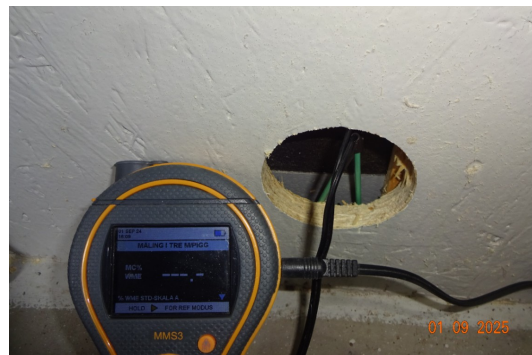
Hulltaking er foretatt nederst på delevegg mot våtsonen. Ved bruk av fuktmåler ble det ikke registrert unormale verdier.

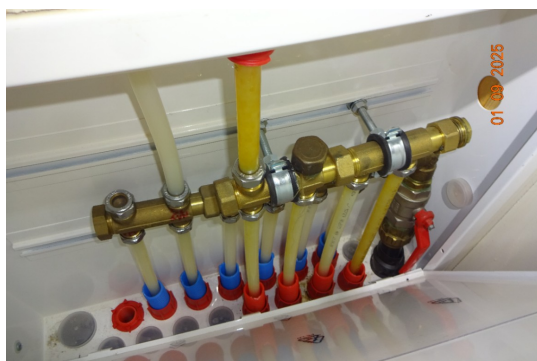
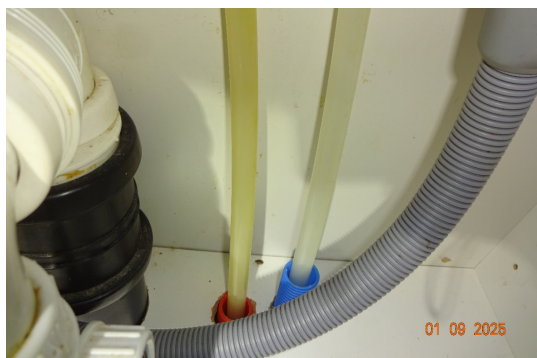
Stoppekran plassert i fordelerskap.  
Vannledninger av rør i rør.  
Koblingskap for vannrør i vegg på bad i underetasje.  
Etablert drensåpning for eventuelt lekkasjevann.

- Det må monteres tettemuffer i enden av varerørene.
