Fageråsen 940, 2420 TRYSIL

**Meget pen og Innbydende  
vertikaldelt fritidsbolig over 2  
plan, fra 2007 - 4 sov. 2 bad. Utsikt.  
Ski inn/ut. 124 kvm.**

# Tilstandsrapport

## VERTIKALDELT FRITIDSBOLIG

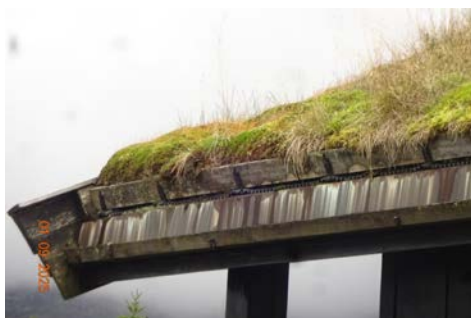
**Vurdering av avvik:**  
• Det er påvist andre avvik:  
Mosegroing på takteking.

**Konsekvens/tiltak**  
• Andre tiltak:  
Mose bør fjernes.

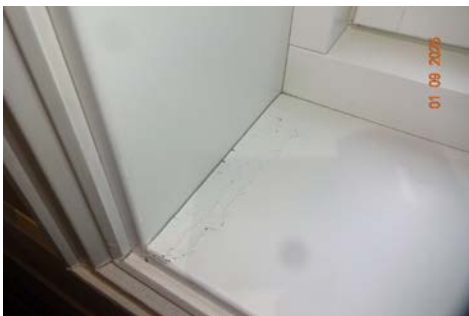
Vindu i kjellerstue.

Det er påvist fuktsvelling i utforing til vinduer i kjellerstue. Ved bruk av fuktmåler ble det ikke registrert unormale verdier.

- Det må foretas tiltak for å lukke avviket.

Kostnadsestimat: 10 000 - 50 000

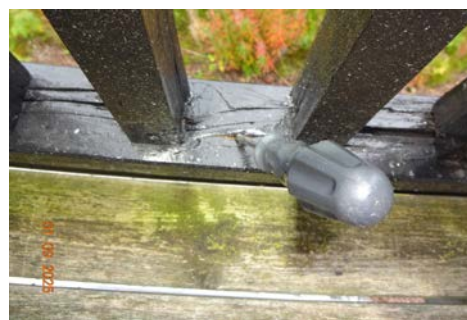
- Det er påvist fukt-/råteskader i konstruksjonen.
- Rekkverket er for lavt i forhold til dagens krav til rekkverkshøyder.

- Det er ikke krav om utbedring av rekkverkshøyde opp til dagens forskriftskrav.
- Råteskadet trekledning må skiftes ut.

Kostnadsestimat: 10 000 - 50 000

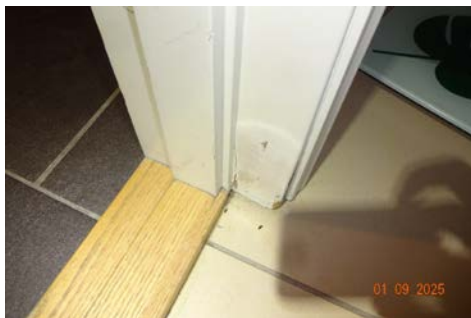
Det er påvist fuktsvelling nederst i utforing til innerdør til bad i underetasje. Ved bruk av fuktmåler ble det ikke registrert unormale verdier.

- Det må foretas tiltak for å lukke avviket.

Kostnadsestimat: Under 10 000

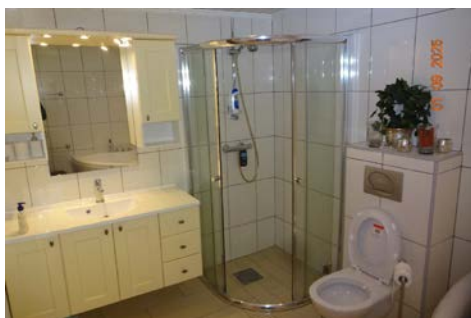
- Til tross for avviket i fall/høydeforskjell til sluk, vil gulvet fortsatt kunne lede vann mot sluket, men med redusert effektivitet. Dette kan potensielt øke risikoen for vannansamling i enkelte områder av badet.
- Det må foretas tiltak for å lukke avviket.

Kostnadsestimat: Under 10 000
