# Tilstandsrapport

Enebolig

Kurudvegen 17, 2208 KONGSVINGER

Befaringsdato: 08.04.2025

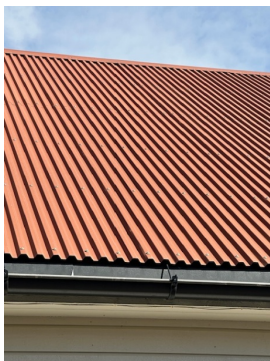
## TG 2 Nedløp og beslag

Forkantblekk, takrenner og nedløp i lakkert metall.

- Det mangler snøfangere på hele eller deler av taket, men det var ikke krav om dette på byggemeldingstidspunktet.
- Mer enn halvparten av forventet brukstid er passert på renner/nedløp/beslag.
- Det er avvik:

Forleng takstige til pipe.

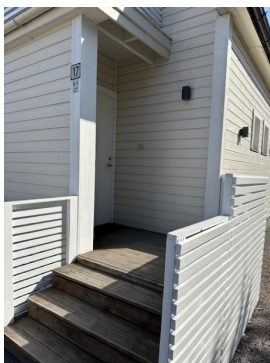
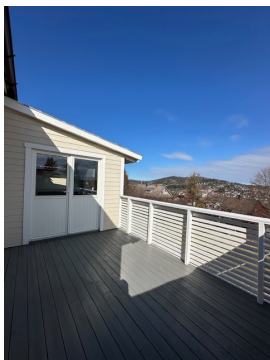
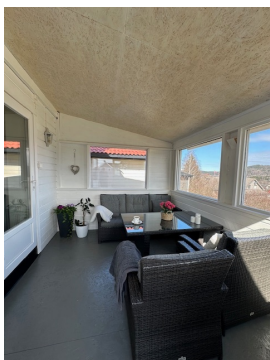
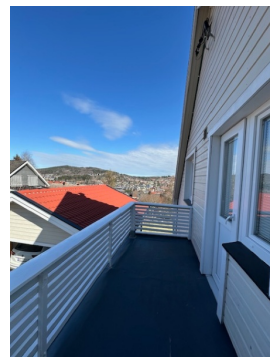
## ! TG 2 Balkonger, terrasser og rom under balkonger

- Balkong/terrasse ligger over innredede boligrom, usikker konstruksjon. Konstruksjonsutforming gir økt fare for skader.

- Det er ikke behov for utbedringstiltak.

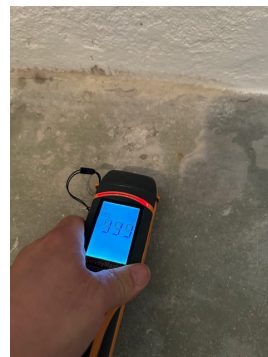
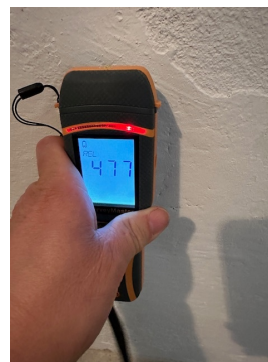
## ! TG 2 Rom Under Terreng

Kjeller i betongkonstruksjoner uten mulighet til hulltaking. Det er målt fukt i gulv og grunnmur.

Med fuktsøker (på åpne overflater) er det målt fuktighet i gulv og grunnmur.

Det er målt fukt i gulv og nederst på grunnmur. Mye tyder på at det er kapillær fukt i gulv. Det bør gjøres ytterligere undersøkelser.

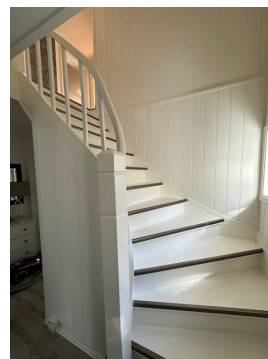
## ! TG 3 Innvendige trapper

Svingtrapp med tette opptrinn fra 1 til 2 etg. Malte vanger, trinn, rekkverk og håndlist. Åpning mellom rekkverkspiler er 15 cm. Det er kun en håndlist.

- Rekkverk må monteres for å lukke avviket.
- Det er ikke krav om utbedring av rekkverkshøyder opp til dagens krav.
- Håndløper bør monteres, men det var ikke krav på byggetidspunktet.
- Det er ikke krav om utbedring av åpninger opp til dagens krav.

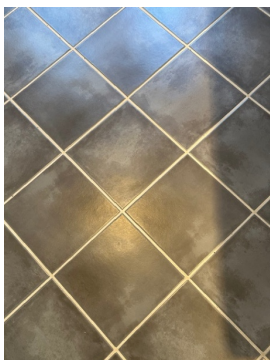
### 2 - ETASJE > BAD

Gulvfliser med varme. Høydeforskjell på gulv fra dørterskel til topp slukrist er 20 mm.  
Generelt skal det kommenteres om fliser, at ved normal liming er det mangelfull fylling av lim under 10-20% av fliser og bom i deler/hele fliser kan forekomme.

- Det er påvist avvik i fallforhold til sluk i forhold til krav i forskrift på byggetidspunktet.

- Våtrommet fungerer med dette avviket.

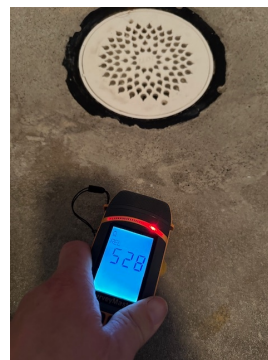
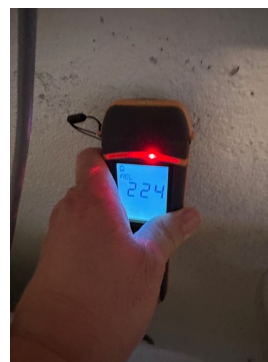
### ! TG IU Tilliggende konstruksjoner våtrom

Ved andre fuktundersøkelser enn hulltaking, er det påvist fukt i gulv og vegger.

Kostnaden her blir liggende under rehabilitering av badet.

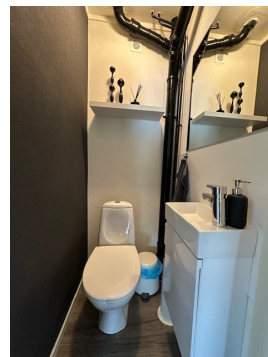
## 1 - ETASJE > TOALETTROM

Toalettrom som er noe oppgradert i 2019. Vinyl klikk på gulv, tapet på vegger og slett malt tak. Benk m/heldekkende porselensvask (2019). Speil (2019). Frittstående klosett (2019). Veggventil. Det opplyses på generelt grunnlag at vanntilførsel til rom uten sluk og vanntette overflater er en risikokonstruksjon som erfaringsmessig kan ha hyppig skadefrekvens.

- Mekanisk avtrekk bør etableres på toalettrom.

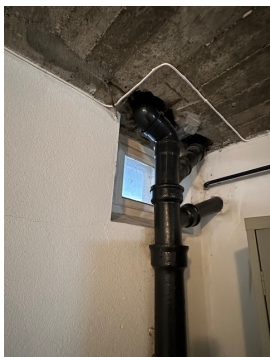
### ! TG 2 Avløpsrør

Avløpsrør av plast og soil fra byggeår.

- Det er ikke behov for utbedringstiltak siden anlegget fungerer i dag, men ut ifra alder kan skader plutselig oppstå på eldre anlegg.

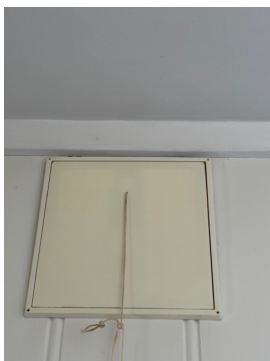
## TG 2 Ventilasjon

Ventilasjon gjennom veggventiler og vinduer som kan åpnes. Naturlig avtrekk på bad, toalettrom og vaskerom.

- Det er påvist mangelfull ventilasjon på ett eller flere rom i boligen.
- Det er ikke mekanisk avtrekk på bad, toalettrom og vaskerom.

Monter mekanisk avtrekk på bad, toalettrom og vaskerom.
