# Tilstandsrapport

Boligbygg med flere boenheter

Furulundveien 31, 3790 HELLE

Befaringsdato: 01.07.2025

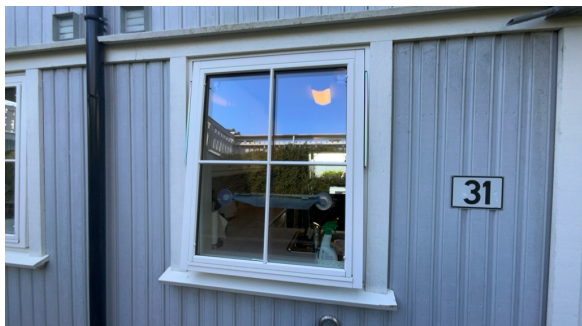
Eksempel på vindu i yttervegg.

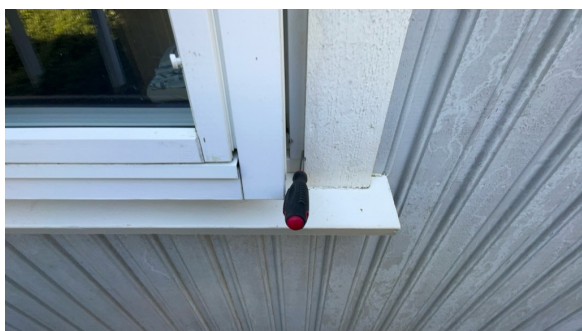
Stikkontroll på vinduer er utført.

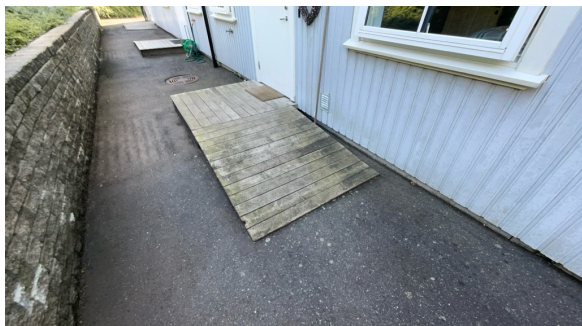
Platting inn til inngangsdør.

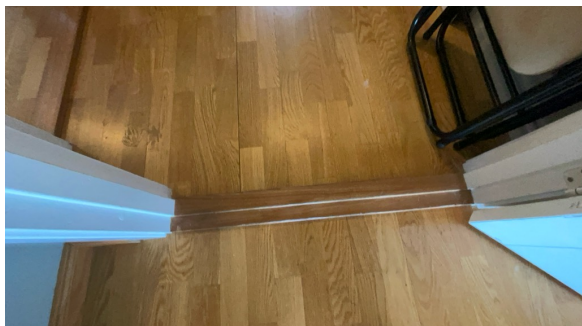
Det er registrert noe bruksslitasje og aldersslitasje. Det er noe svinnsprekk i parkett.

Del av gulv.

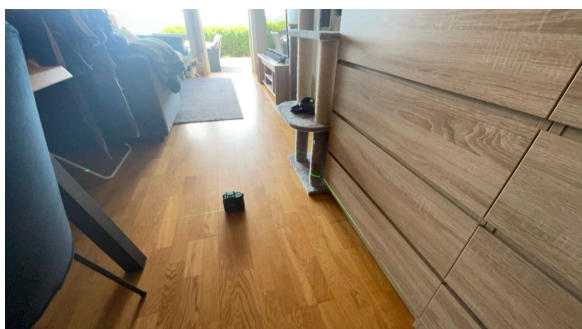
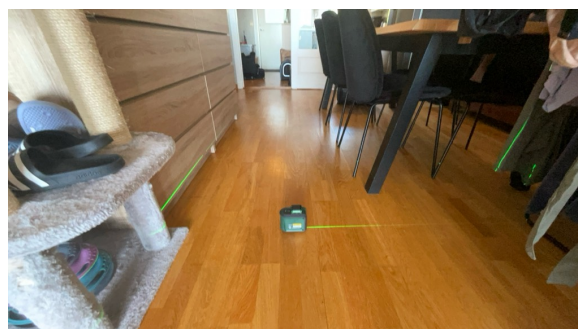
Ingen store skjevheter er registrert ut over det en må forvente og de avvik som er registrert er ikke av en slik art at det foringer bruken vesentlig.

Vær oppmerksom på at etasjeskille er målt når det er møblert. Det er registret noe "åpninger" mellom lister og gulv.

Målt etasjeskille mot mark.

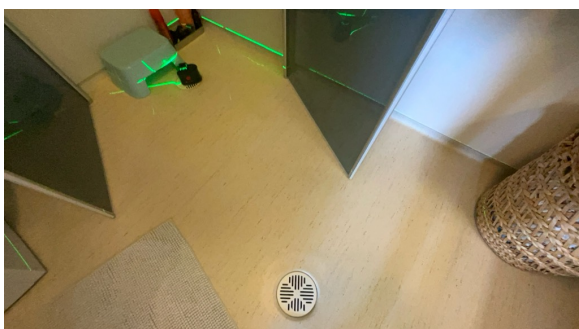
Målt fall på gulv. Del av gulv.

Vurdere fornying av belegg ut fra et vedlikeholds og alders perspektiv.

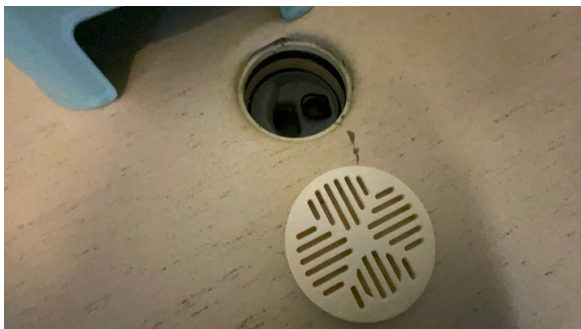
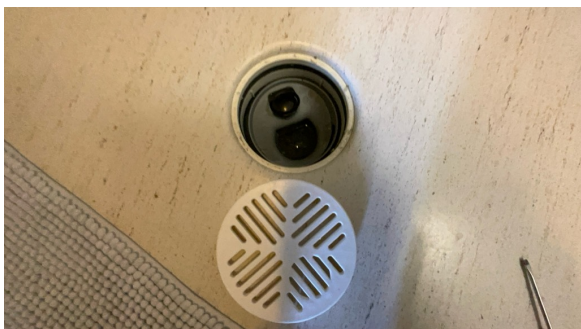
Viser til avvik som er beskrevet under overflater gulv.

Sluk i gulv.

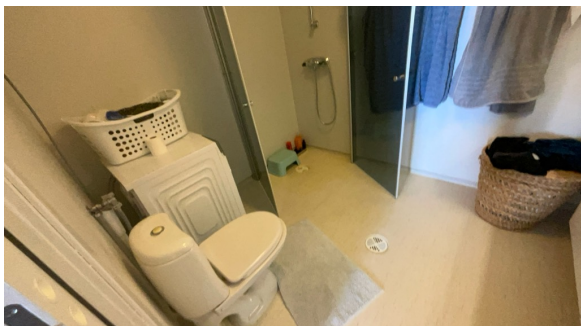
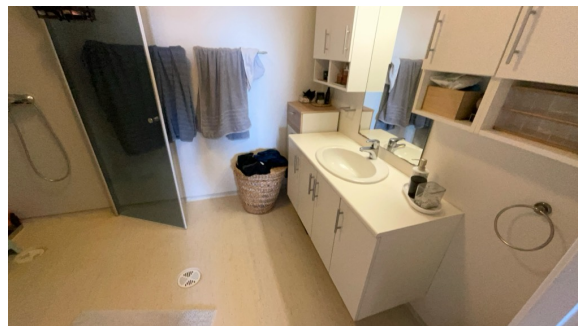
Del av innredning.

Utstyr vurderes ut fra ønsket standard og vedlikeholdsperspektiv.

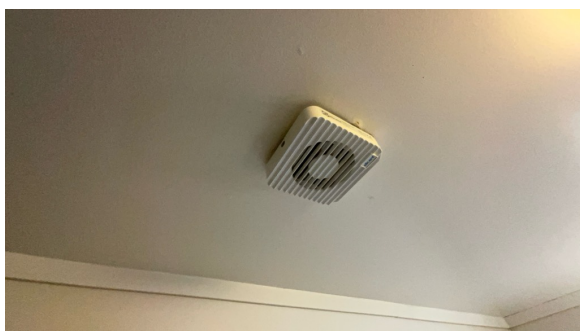
Montert avtrekk i tak.

Montere ny vifte, eier opplyser at borettslaget har planlagt en slik jobb.

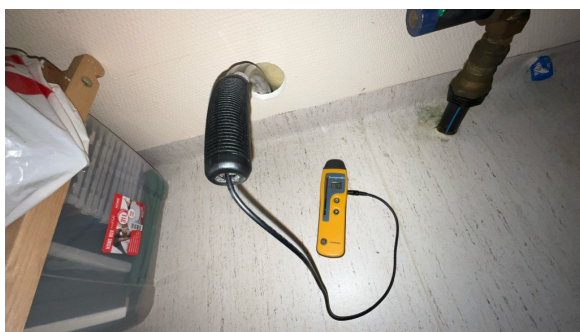
Hulltaking er foretatt uten å påvise unormale forhold.

Hull for kontroll av fukt.

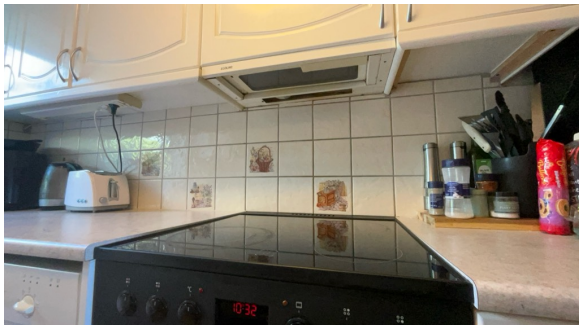
Ventilator fungerer i dag, men en må påregne utskiftning på grunn av alder.

Montert avtrekk over komfyr.

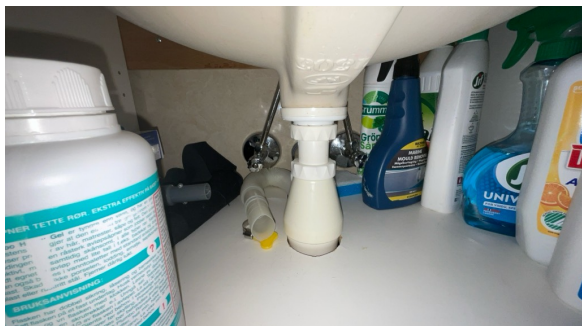
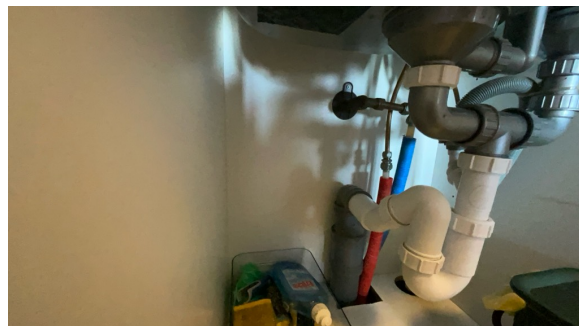
- Det er ikke behov for utbedringstiltak siden anlegget fungerer i dag, men ut ifra alder kan skader plutselig oppstå på eldre anlegg.

Del av rør til vann.

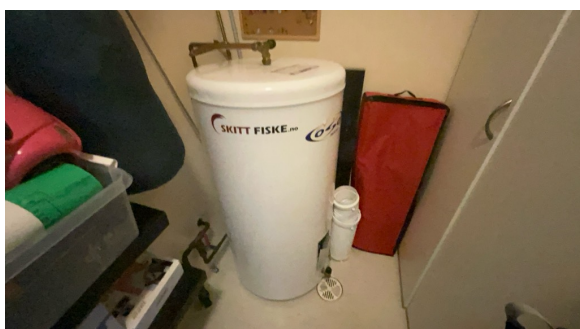
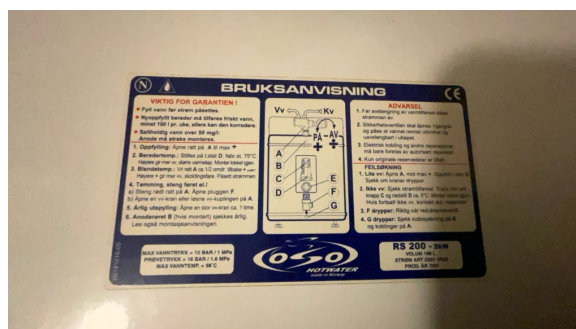
- Det er ikke behov for utbedringstiltak siden tanken fungerer i dag, men ut ifra alder kan skader plutselig oppstå på eldre tanker.

Spekk på varmtvannstank.

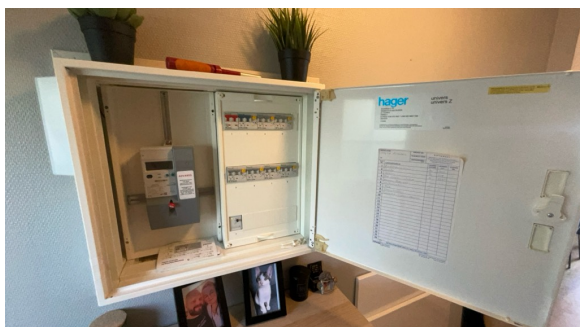
Sikringsskap.

Pristimat gjelder kontroll av anlegget og ikke generelle arbeider eller fornying.
