# Tilstandsrapport

Enebolig

Brittavegen 9 , 2270 FLISA

Rapportdato: 22.05.2026

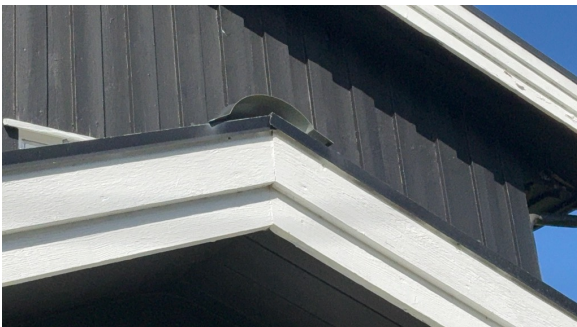
- Mer enn halvparten av forventet brukstid er passert på taktekingen.
- Mer enn halvparten av forventet brukstid er passert på undertak.

Det er ikke ende på mønepanne over kjellernedgang.

- Overvåk tilstanden jevnlig. For å få tilstandsgrad 0 eller 1 må tekingen skiftes ut, men tidspunktet for når dette er nødvendig er vanskelig å si noe om.

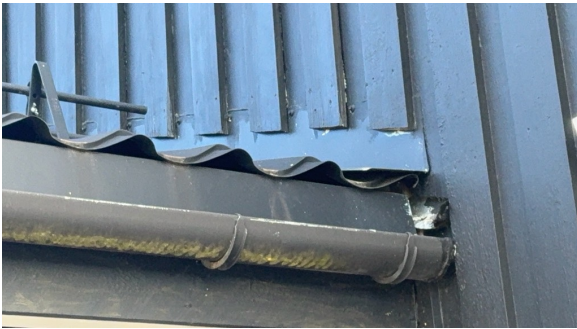
Beslag over entre ligger delvis utenpå kledning.

Beslag ligger delvis utenpå kledning.

Det er ikke krav om å ettermontere snøfangere for å tilfredsstille dagens krav, men det vil være naturlig å montere da taktekkning skiftes. Frostsprengt nedløpsrør bør skiftes ut da lekkasje kan føre til økt fuktbelastning på konstruksjoner.

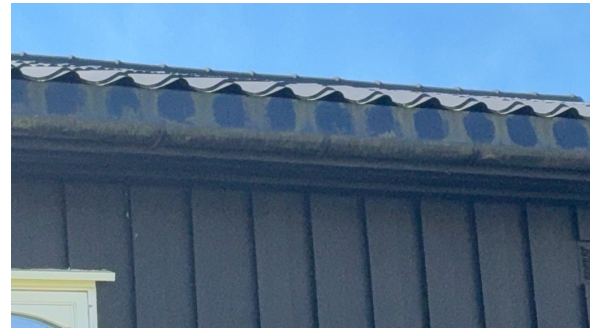
Stedvis misfarging.

Eksempel på misfarging

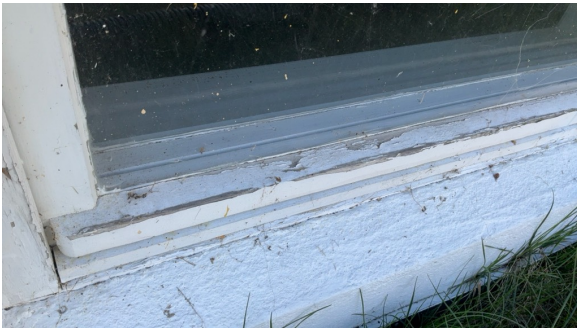
Eksempel på slitasje.

Vedlikehold av overflater.

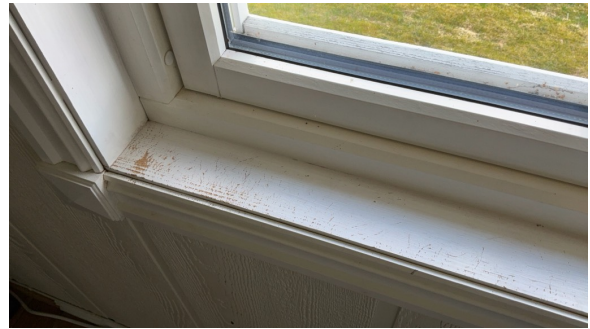
Eksempel på slitasje.

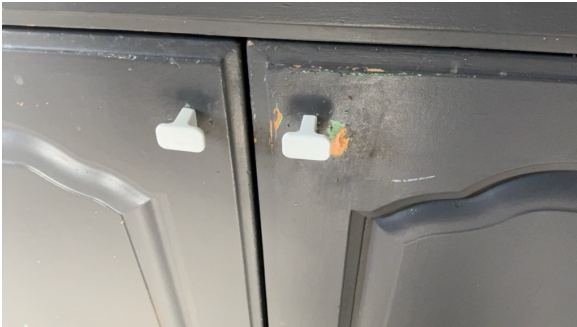
Eksempel på slitasje.

Det er ikke nødvendig med tiltak ut fra funksjon.

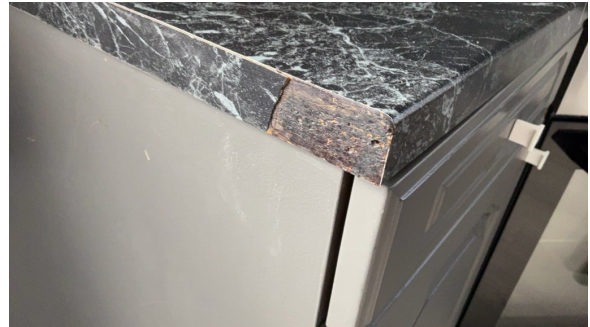
Eksempel på slitasje.

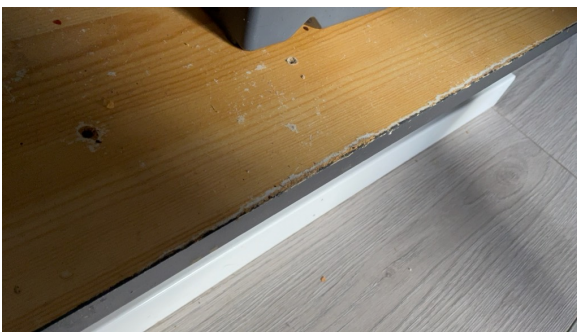
Eksempel på slitasje.

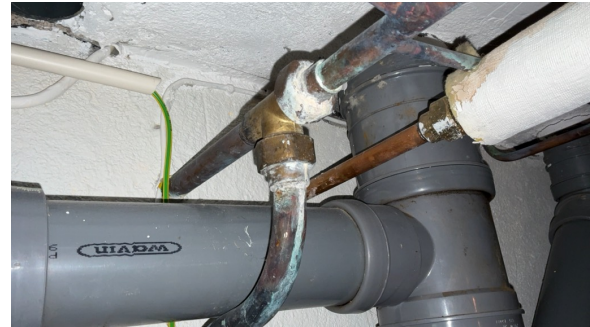
Det er stedvis korrosjon på skjøter.

Stedvis korrosjon på skjøter

- Tidspunkt for utskiftning av vannledninger nærmer seg.
- Det er ikke behov for utbedringstiltak siden anlegget fungerer i dag, men ut ifra alder kan skader plutselig oppstå på eldre anlegg.
- I forbindelse med oppgradering av våtrom vil det være naturlig med utskiftning av rør.
