# Tilstandsrapport

Rekkehus

Piggsoppveien 7 D, 2016 FROGNER

Befaringsdato: 31.03.2025

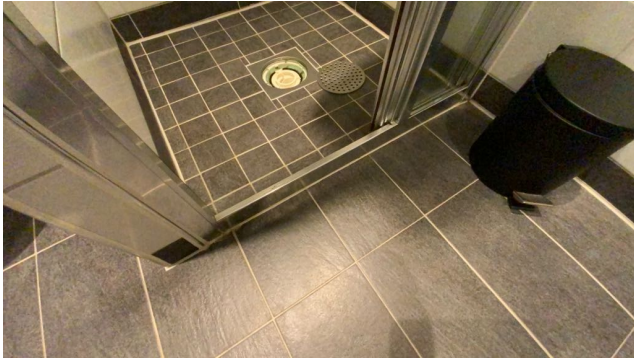
2. ETASJE > BAD

- Det er påvist at høydeforskjell fra topp slukrist til gulv/synlig topp membran ved dørterskel er mindre enn 25 mm.
- Det er påvist avvik i fallforhold til sluk i forhold til krav i forskrift på byggetidspunktet.

Tilrenning til sluk gjennom dusjdør bør opparbeides.

- Overvåk tilstanden jevnlig. For å få tilstandsgrad 0 eller 1 må slukløsningen skiftes ut og sannsynligvis må også membransjiktet skiftes/utbedres. Det er imidlertid vanskelig å si noe om tidspunktet for når dette er nødvendig.
- Overvåk tilstanden jevnlig. For å få tilstandsgrad 0 eller 1 må tettesjiktet skiftes ut, men tidspunktet for når dette er nødvendig er vanskelig å si noe om.

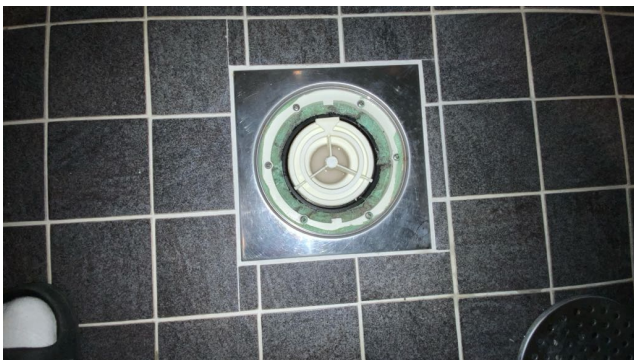
2. ETASJE > BAD

Kontroll av sluk.

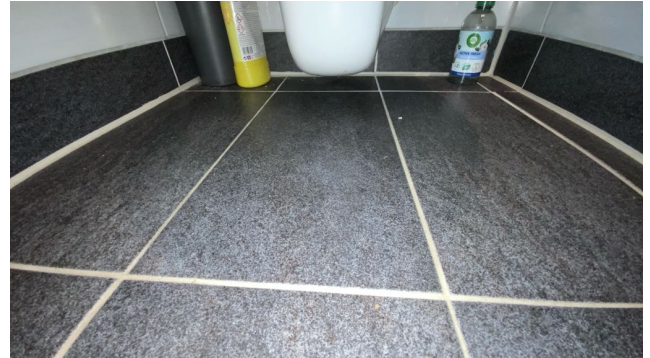
2. ETASJE > BAD

Lekkasjespalte på innebygget sistene bør opparbeides.

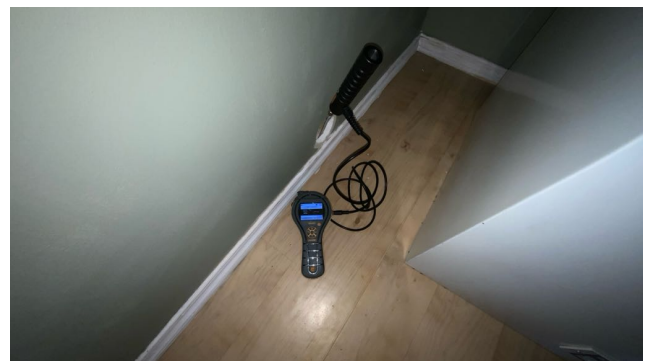
LOFTETASJE > BAD

Hulltaking er foretatt uten å påvise unormale forhold. Hulltaking er foretatt ved/i Bod.

Utført hulltaking.

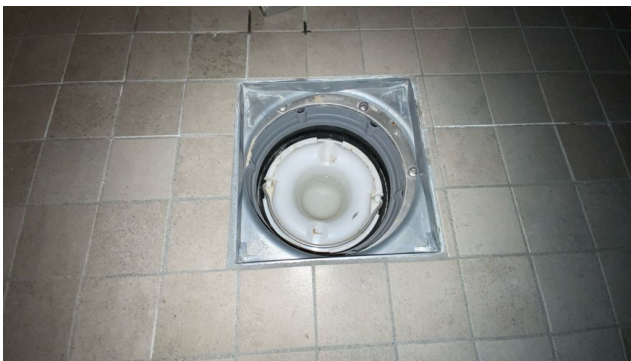
## LOFTETASJE > BAD

Det er plastsluk og smøremembran med dokumentert utførelse.

Kontroll av sluk.

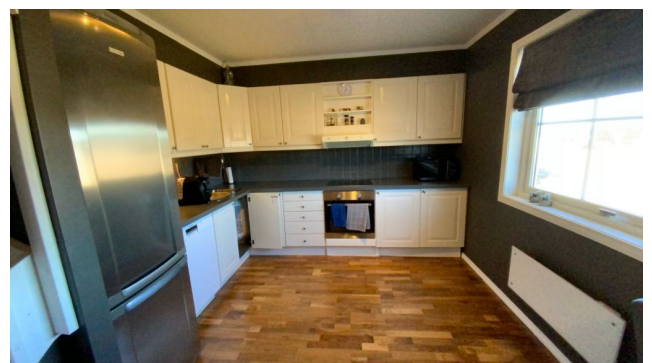
## 2. ETASJE > KJØKKEN

Kontroll bak kjøleskap. Ingen tegn til fuktskader på befaringsdagen.

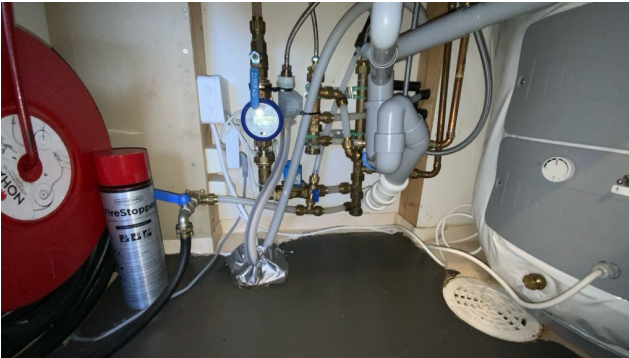
- Tidspunkt for utskiftning av vannledninger nærmer seg.
- Det er ikke behov for utbedringstiltak siden anlegget fungerer i dag, men ut ifra alder kan skader plutselig oppstå på eldre anlegg.

Besiktigelse av røropplegg.
