Tilstandsrapport

Boligbygg med flere boenheter

Morkvegen 47C , 2080 EIDSVOLL

Befaringsdato: 06.03.2026

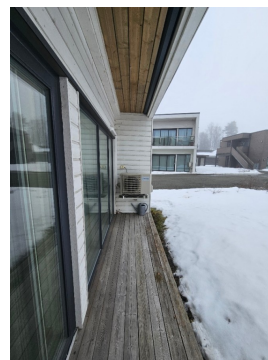
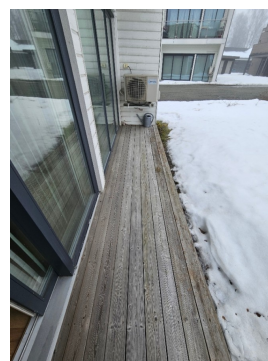
! TG 2 Balkonger, terrasser og rom under balkonger

Terrassebord har stedvis mye tørrsprekker og slitemerker på overflaten. Årsak: Terrassebord har en naturlig slitasje over tid med en forventet levetid.

Risiko: Slitasjen kan gi risiko for redusert kvalitet og levetid på materialenes overflater.

Konsekvens: Forholdet kan medføre behov for utbedring eller utskifting. Anbefalt tiltak: Det anbefales å vurdere vedlikehold eller utskifting.

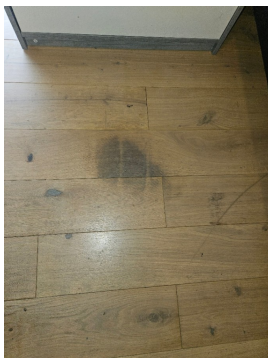
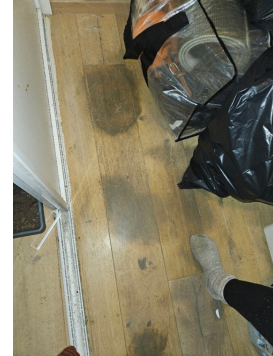
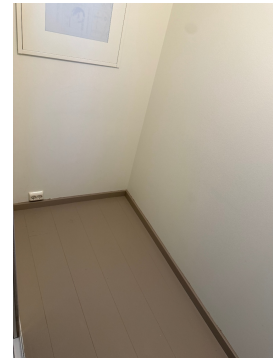
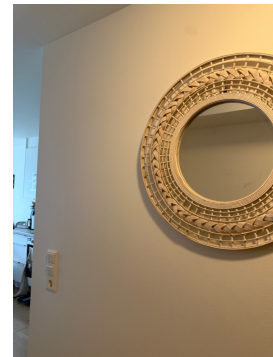
! TG 2 Overflater

Risiko: Slitasjen kan gi risiko for redusert kvalitet og levetid på materialenes overflater.

Konsekvens: Forholdet kan medføre behov for utbedring eller utskifting.
Anbefalt tiltak: Det anbefales å vurdere utbedring eller vedlikehold av overflater.

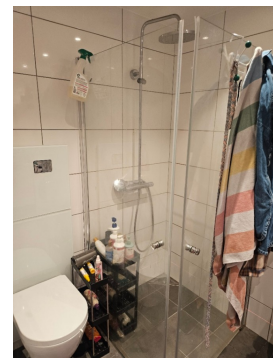
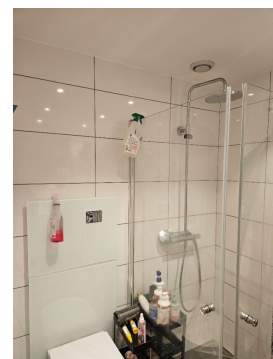
Konsekvens: Forholdet kan medføre behov for utbedring av silikonfuger.

Anbefalt tiltak: Det anbefales å vurdere utbedring av samtlige silikonfuger.

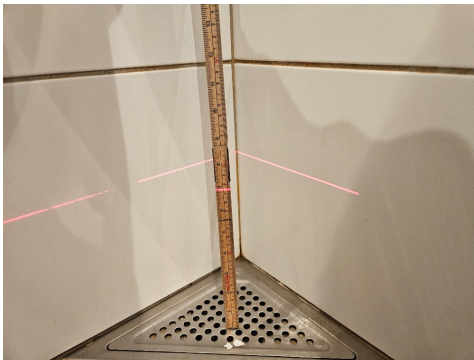
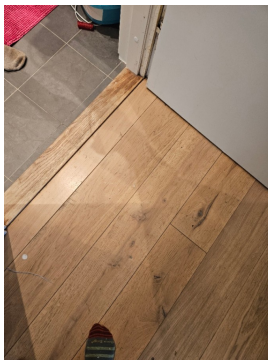
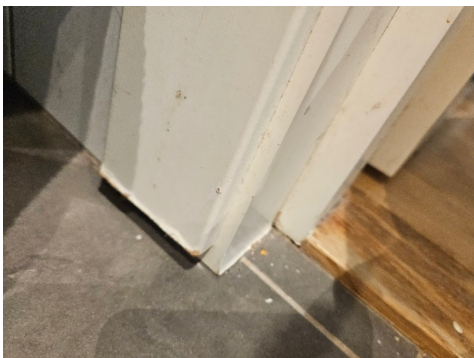
TG 2 Overflater Gulv

Silikonen i dusjsonen er gulnet og glipper stedvis fra underlaget. Det er noe fuktsveller på nedre del av dørlister og noe på dørterskel. Årsak: Forholdet har karakter som tilsier bruksslitasje og daglig bruk.

Videre fuktpåkjenning kan gi økt risiko for nedbryting i materiellene.

Konsekvens: Forholdet kan medføre behov for utbedring eller utskifting.

Anbefalt tiltak: Det anbefales å vurdere utbedring av samtlige silikonfuger og vurdere behandling av gerikter og dørterskel.

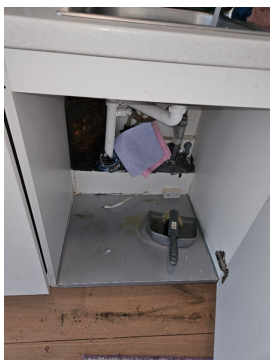
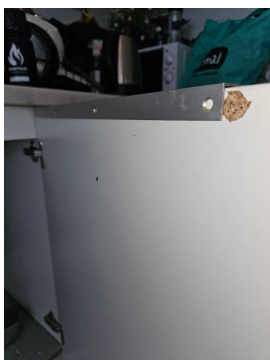
Årsak: Demontere av sokkel er ikke vanlig praksis, da demontering av fastmonterte deler kan medføre til skader.

Konsekvens: Forholdet kan medføre behov for utbedring dersom det viser seg å foreligge skjulte skader.

Hjemmelshaver informerer om at det ved én anledning har vært mus som har kommet opp gjennom rørgjennomføringene på kjøkkenet. Hjemmelshaver har i dag dekket til med gaffateip, noe som må regnes som en midlertidig løsning. Hjemmelshaver opplyser videre at sameiet har etablert et tett samarbeid med Pelias Norsk Skadedyrkontroll, som har satt ut flere musefeller rundt hele området. Dette følges opp nøye av sameiet.

Konsekvens: Forholdet kan medføre behov for utbedring av skadede overflater.

Anbefalt tiltak: Det anbefales å vurdere vedlikehold eller lokal utbedring.

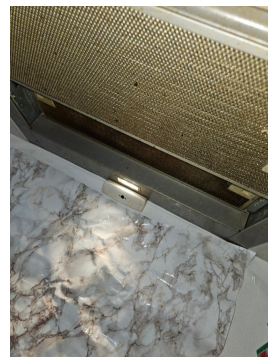
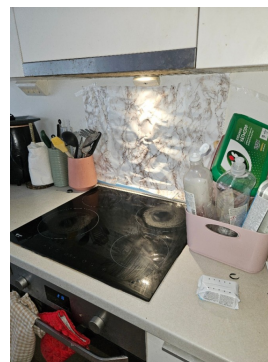
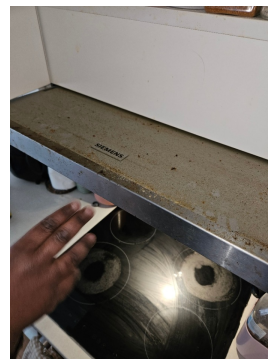
! TG 2 Avtrekk

Konsekvens: Forholdet kan medføre til behov for utbedring eller utskiftning.

Anbefalt tiltak: Det anbefales å undersøke avtrekkskanalen nærmere, utført av fagperson, for å avklare omfang og behov for vedlikehold.

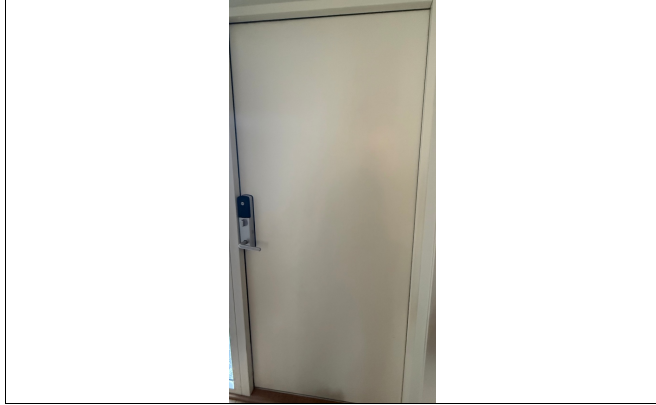
Bilde av dører som er malt eller rengjort av hjemmelshaver.

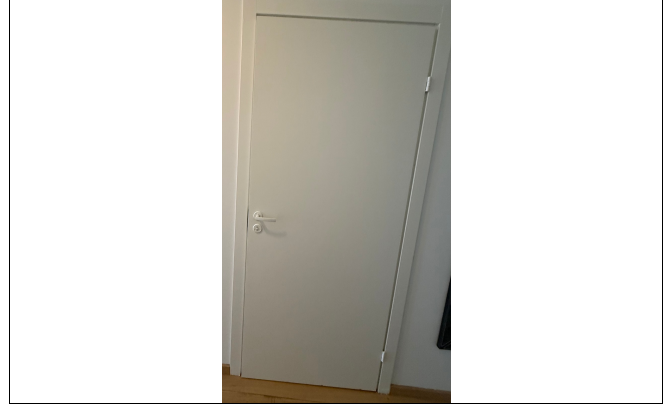
Bilde av dører som er malt eller rengjort av hjemmelshaver.

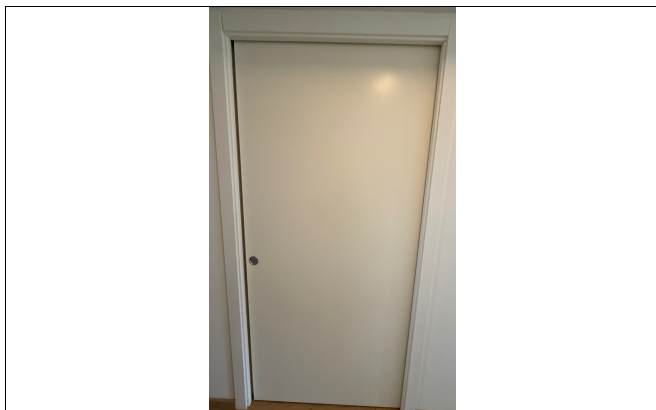
Bilde av dører som er malt eller rengjort av hjemmelshaver.

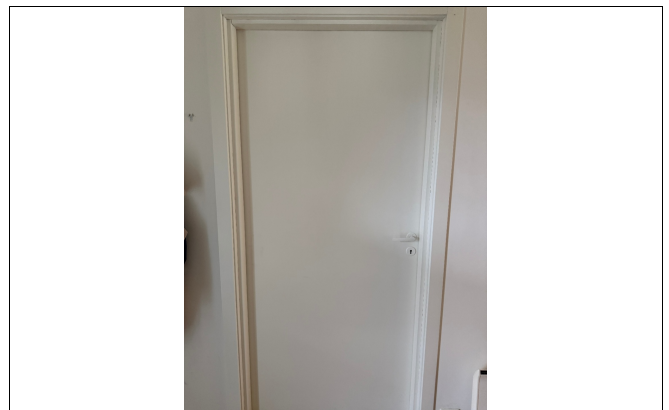
Bilde av dører som er malt eller rengjort av hjemmelshaver.

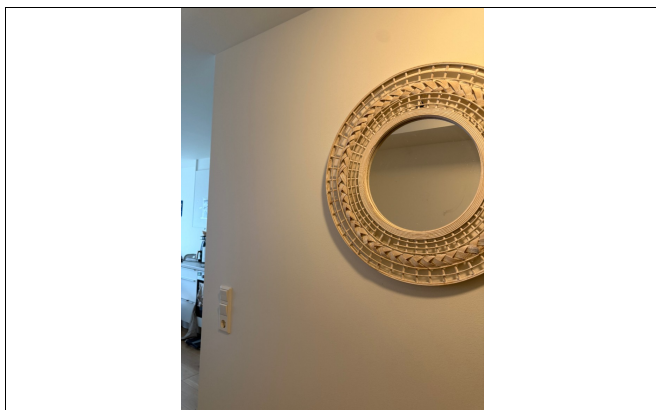
Bilder av vegger som er malt.

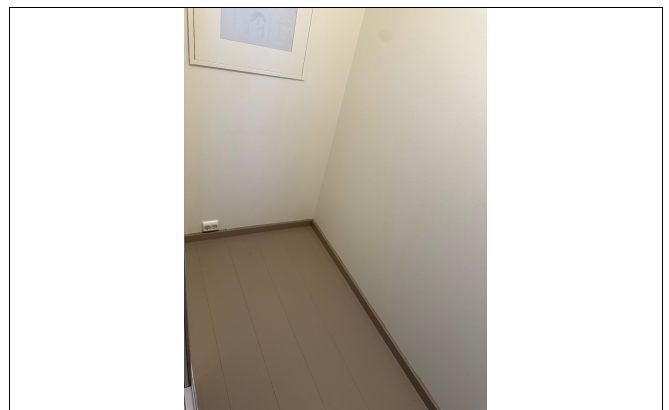
Bilder av vegger som er malt.

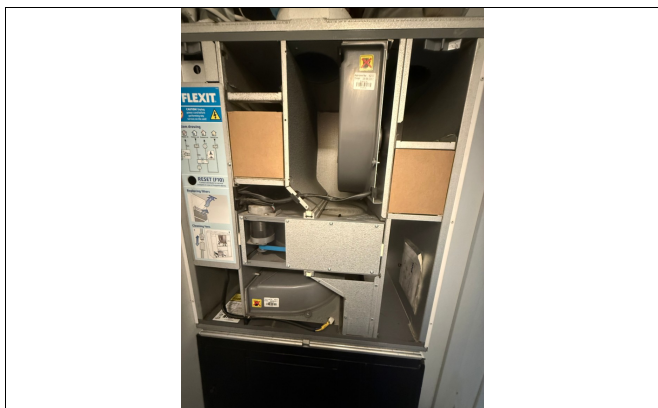
Bilde av ventilasjonsaggregat som er rengjort og har fått byttet filter.
