# Tilstandsrapport

Boligbygg med flere boenheter

Morkvegen 47C , 2080 EIDSVOLL

Befaringsdato: 06.03.2026

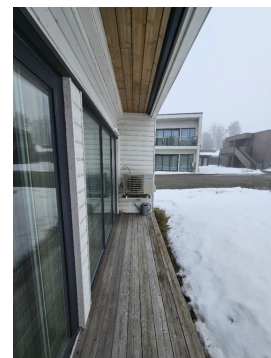
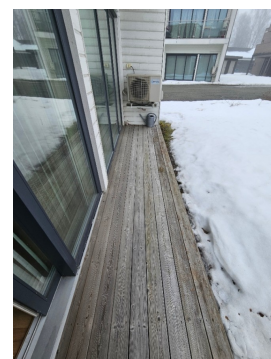
### ! TG 2 Balkonger, terrasser og rom under balkonger

Terrassebord har stedvis mye tørrsprekker og slitemerker på overflaten. Årsak: Terrassebord har en naturlig slitasje over tid med en forventet levetid.

Risiko: Slitasjen kan gi risiko for redusert kvalitet og levetid på materialenes overflater.

Konsekvens: Forholdet kan medføre behov for utbedring eller utskifting. Anbefalt tiltak: Det anbefales å vurdere vedlikehold eller utskifting.

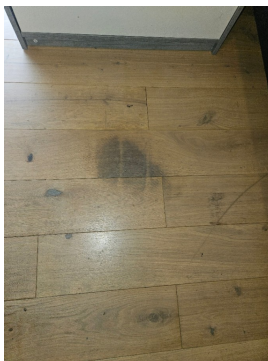
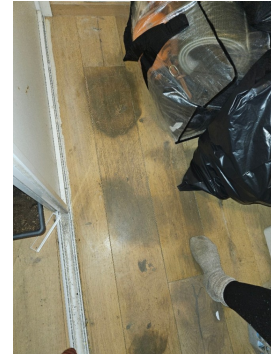
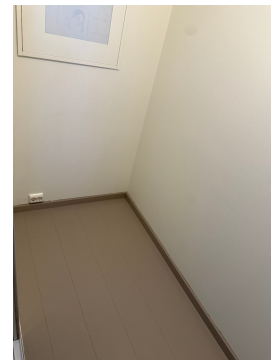
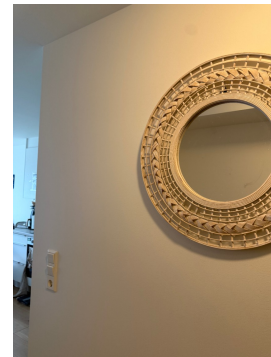
### ! TG 2 Overflater

Risiko: Slitasjen kan gi risiko for redusert kvalitet og levetid på materialenes overflater.

Konsekvens: Forholdet kan medføre behov for utbedring eller utskifting. Anbefalt tiltak: Det anbefales å vurdere utbedring eller vedlikehold av overflater.

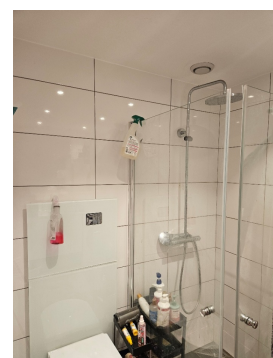
Konsekvens: Forholdet kan medføre behov for utbedring av silikonfuger.

Anbefalt tiltak: Det anbefales å vurdere utbedring av samtlige silikonfuger.

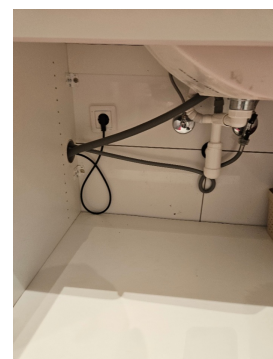
### ! TG 1 Sanitærutstyr og innredning

Risiko: Dette gir økt risiko for skjulte skade og andre relevante vedlikeholdsbehov.

Konsekvens: Forholdet kan medføre behov for utbedring og vedlikeholdsbehov.

Anbefalt tiltak: Det anbefales å gjennomføre ytterligere undersøkelser, utført av fagperson, for å avklare årsak og eventuelt behov for utbedring.

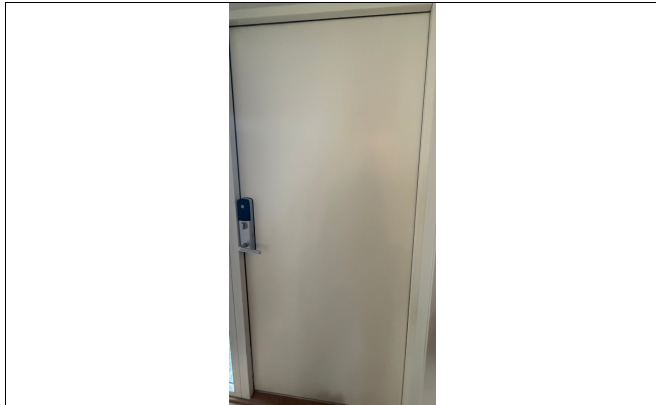
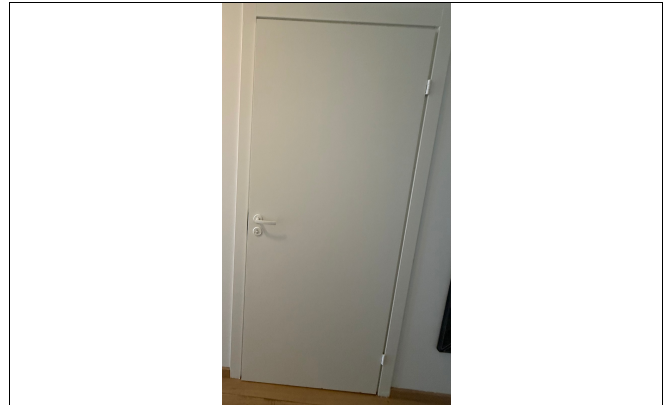
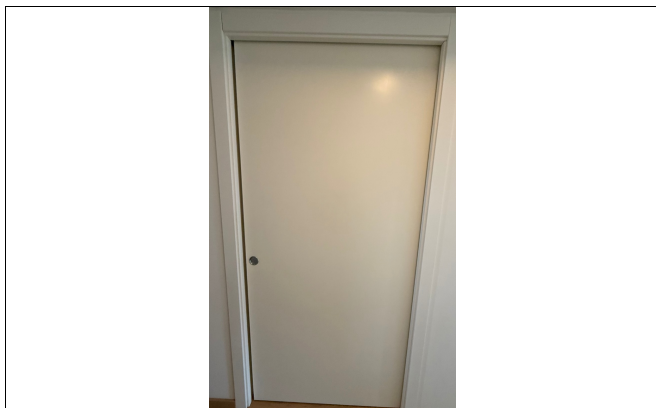
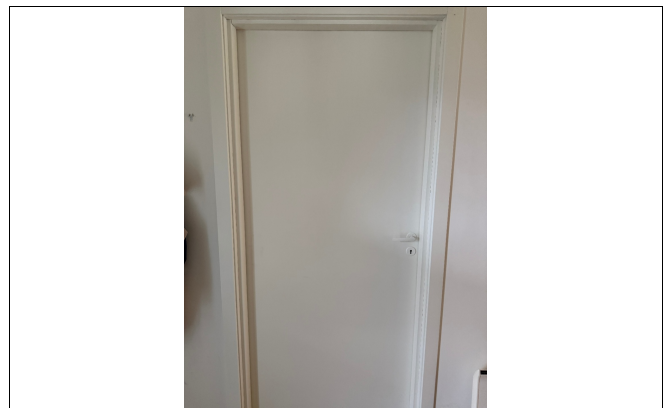
Bilde av dører som er malt eller rengjort av hjemmelshaver.

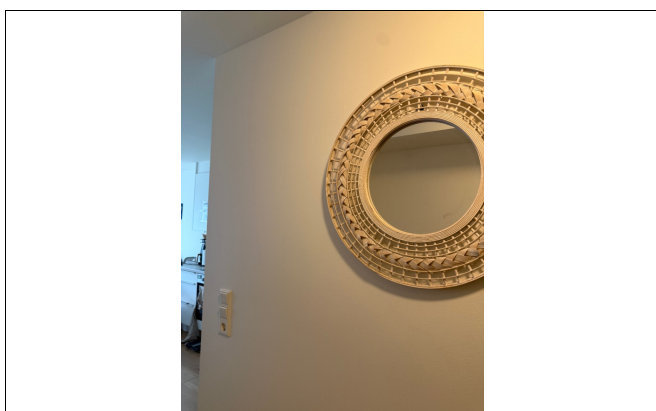
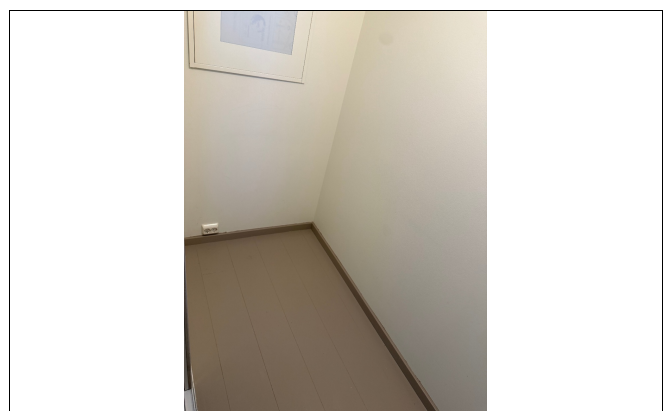
Bilder av vegger som er malt.

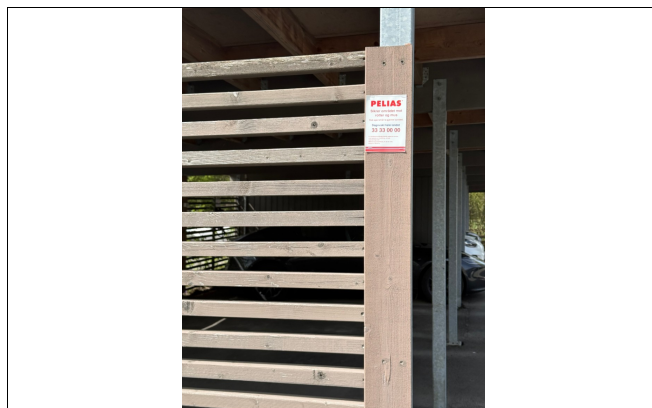
Bilde av ventilasjonsaggregat som er rengjort og har fått byttet filter.
