# Tilstandsrapport

Selveierleilighet

Vollajordet 16, 1940 BJØRKELANGEN

Rapportdato: 20.03.2025

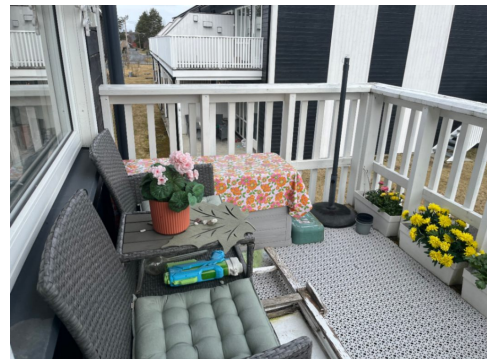
Eier opplyser at sameiet skal utbedre alle verandaer i sameiet.

Veranda fra hovedplan.

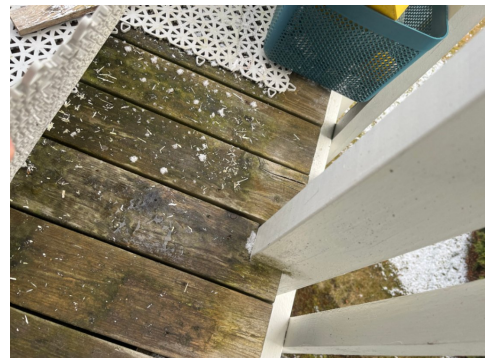
Gulv under plastfliser har manglende vedlikehold.

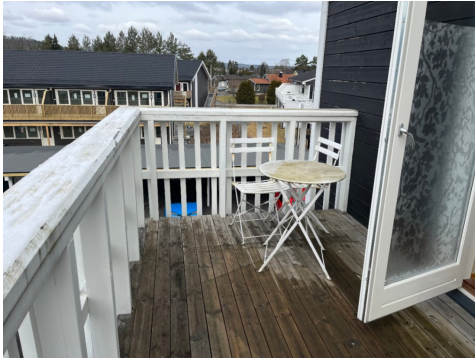
Veranda fra mesanin plan har slitasje og manglende vedlikehold.

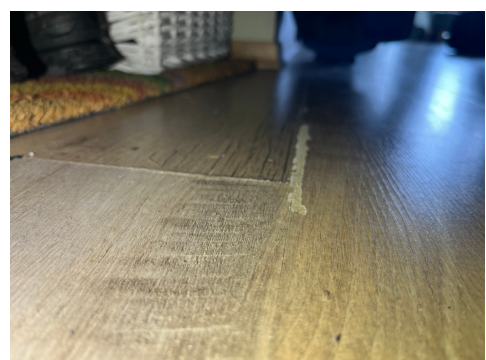
Laminatgulv i entre har skader i overflate.

Det bør tas en gjennomgang av laminatgulv når det er ryddet ut, om det er behov for utbedringer eller eventuelt skifte av laminatgulvet.

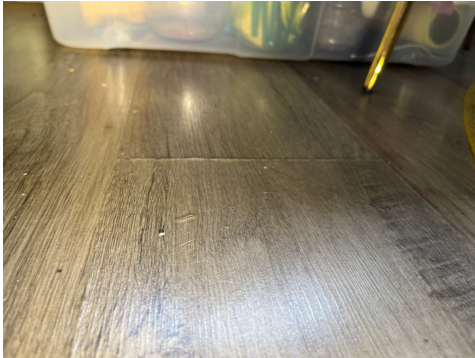
Laministgulv i stue/kjøkken har svullet i skjøter.

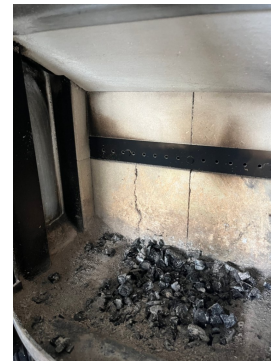
- Det er påvist sprekker i ildfast stein inne i ovnen.

Ildfast stein inne i ovn er sprekt.

- Skadet stein i ovnen må skiftes ut for å lukke avviket.

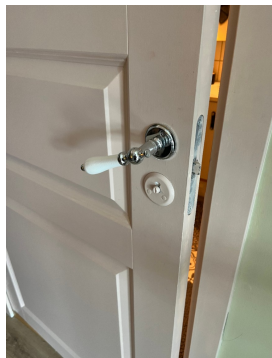
Dørhåndtak bør utbedres.

Dørhåndtak til bad bør skiftes eller utbedres, øvrige håndtak bør festes.

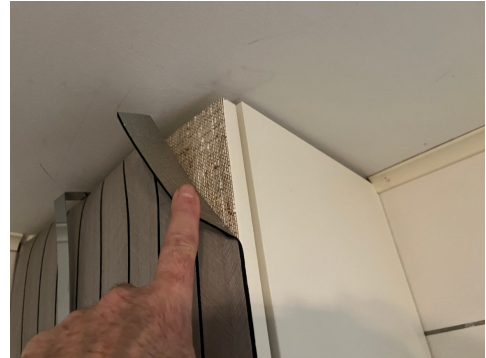
Folie har løsnet fra skapfront.

Sisterne må utbedres.  
Folie må festes til skapfront.

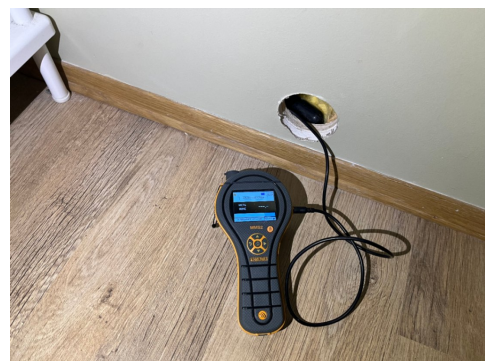
Hulltaking er foretatt i entre under trapp mot område med vaskemaskin/vannskap, våtsone til dusj kunne det ikke tas hull mot, grunnet kjøkkeninnredning.  
Fuktmåling i trevirke viste normale verdier.

Fuktmåling uten avvik.

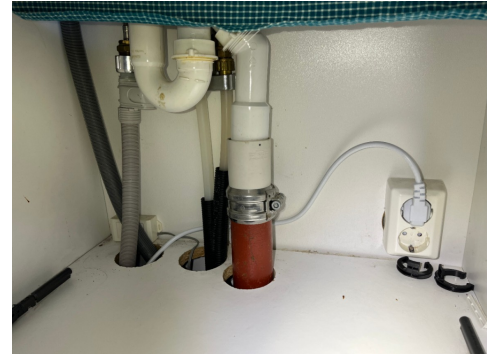
Det mangler tettemuffer på varerør til vannrør i kjøkkenbenk, som benyttes for at eventuelt lekkasjevann ledes tilbake til fordelerskapet og ikke ut i rom som ikke er fuktbeskyttet.

Ved manglende tettemuffer i enden av varerør, kan lekkasjevann forårsake fuktskader.

Manglende tetting på varerør (svarte) i benkeskap.
