# Tilstandsrapport

1/2-part av tomannsbolig

O E Rølvaaes vei 2 C, 8626 MO I RANA

Befaringsdato: 05.08.2025

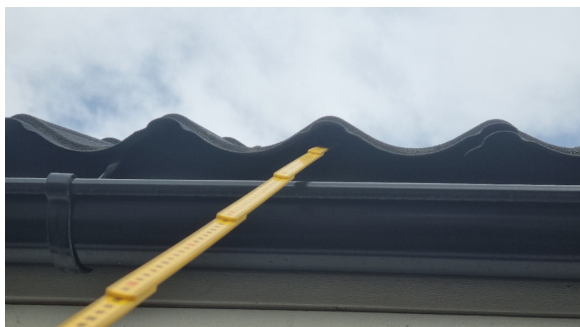
Det ble ikke registrert tettelist.

Manglende tetteslister kan føre til at snø og nedbør trenger inn under takplatene og inn i takkonstruksjonen. Over tid kan dette medføre økt risiko for fuktbelastning og potensielle skader på konstruksjonen. Det anbefales å få utført en nærmere vurdering av takfot og kilrenner med hensyn til tetting, og montere egnet tettemateriale der dette mangler.

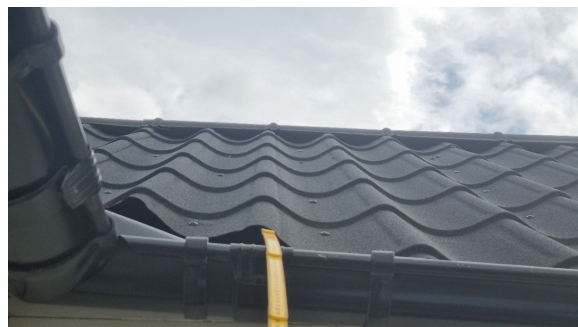
Det ble ikke registrert tettelist.

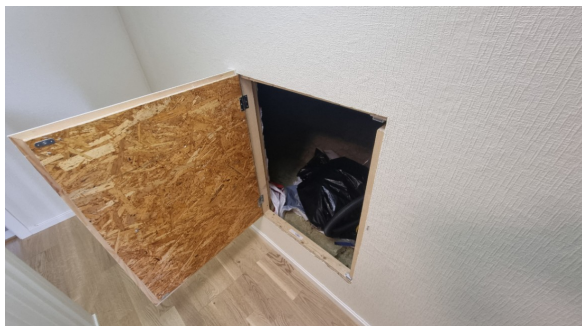
I tillegg er det montert luker/dører i kneveggene som er uisolerte og uten tetningslister. Dette gir økt varmetap og luftlekkasjer, som ytterligere forsterker risikoen for kondensproblematikk i konstruksjonen.

Uisolert dør/luke.

Det anbefales å overvåke knekottene gjennom vinterhalvåret, særlig i perioder med lave temperaturer, for å avdekke eventuell rimdannelse eller kondens på undersiden av taktroen. Dersom det ved overvåkning registreres problemer med rim- eller isdannelse i knekott, indikerer dette at det er utilstrekkelig lufting, varmetap eller fuktvandring i konstruksjonen. Det må da påregnes tiltak for å utbedre konstruksjonsoppbyggingen. Slike arbeider bør prosjekteres og utføres av fagkyndig.

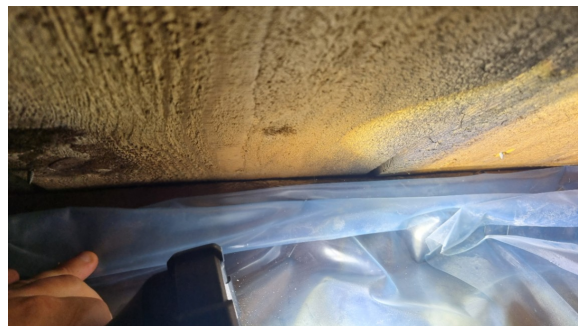
Ved visuell inspeksjon fra knekott ble det ikke observert luftespalte mellom den isolerte delen av takkonstruksjonen og taktro. Det har heller ikke vært mulig å vurdere eventuell lufting ved mønet. Det er registrert diffusjonstett undertak, noe som forutsetter at luftingen i den lukkede takkonstruksjonen er tilstrekkelig. Manglende lufting vil kunne medføre kondensering og fuktproblematikk.

Ingen visuell luftespalte på isolert del av takkonstruksjonen.

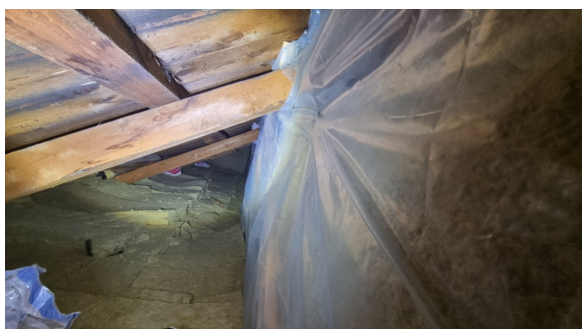
Ved visuell kontroll er det registrert dampsperre plassert på kald side av isolasjonen i én av kneveggene. Dette er en feilaktig plassering, da dampsperre skal ligge på varm side av isolasjonen for å hindre at varm og fuktig inneluft trenger inn i konstruksjonen.

Feilplassert dampsperre kan føre til at fukt stenges inne i konstruksjonen, noe som øker risikoen for kondens, fuktskader, råte og mugg over tid.

Det er dampsperre på kald side av knevegg

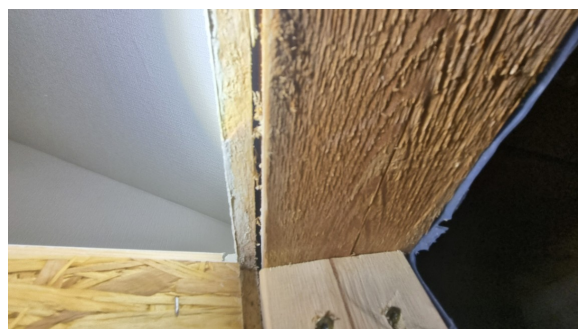
Det ble heller ikke visuelt bekreftet dampsperre i himlingen i etasjen under. Ved manglende dampsperre i tilstøtende konstruksjoner til knekott, er det risiko for at varm og fuktig inneluft kan trenge inn i kalde deler av konstruksjonen. Dette øker faren for kondensering og påfølgende fuktskader.

Ingen visuell synlig dampsperre på varm side av knevegg.

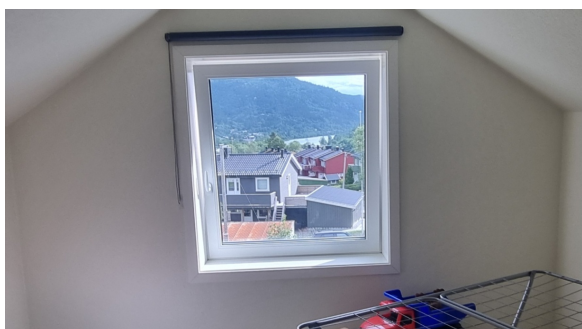
Vindu var vanskelig å lukke igjen etter det har blitt åpnet med sidehengsel funksjon.

Vindu må justeres.

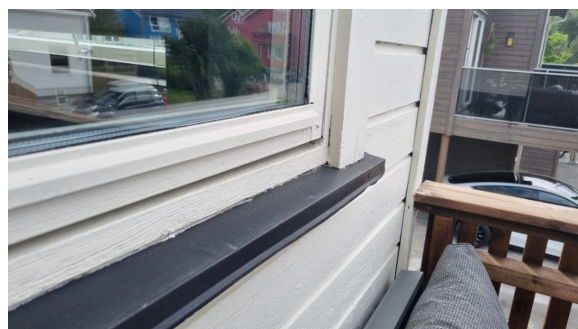
Vindu av tre fra 1983.

Overflatebehandling av værslitte vinduer bør påregnes.

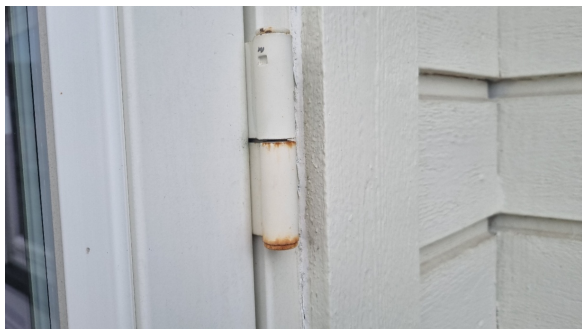
Det er registrert rust på hengslene til balkongdøren. Dette medfører økt slitasje og kan over tid påvirke dørens funksjon. Tilstandsgrad 2 (TG 2) settes på bakgrunn av dette.

Det er registrert rust på hengslene til balkongdøren.

Hengslene bør renses for rust og behandles med rustbeskyttelse. Ved behov bør utskifting vurderes for å sikre funksjon

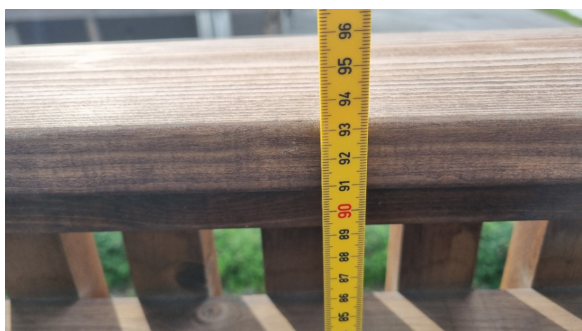
Rekkverket er for lavt i forhold til dagens krav til rekkverkshøyder (100 cm).

- Det er ikke krav om utbedring av rekkverkshøyde opp til dagens forskriftskrav.

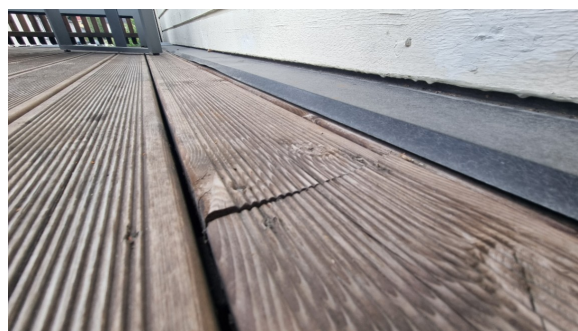
Overgangsbeslaget mellom terrasedekket og ytterveggen er montert oppå terrassebordene, med synlig nedknekk ut mot terrassen. Nedknekken ligger åpent og eksponert oppå bordene, i stedet for å være ført ned mellom to terrassebord slik korrekt utførelse tilsier. I tillegg er beslaget dårlig festet og ligger delvis løst. Dette medfører redusert funksjon som vannavviser og gjør beslaget mer utsatt for mekanisk skade og bevegelse. Løsningen gir ikke tilstrekkelig tetting mot nedbør og øker risikoen for vanninntrengning i underliggende konstruksjon.

Nedknekk på beslag er ikke ført ned mellom terrassebord.

Det bør monteres nytt beslag med korrekt med nedknekk plassert mellom to terrassebord.

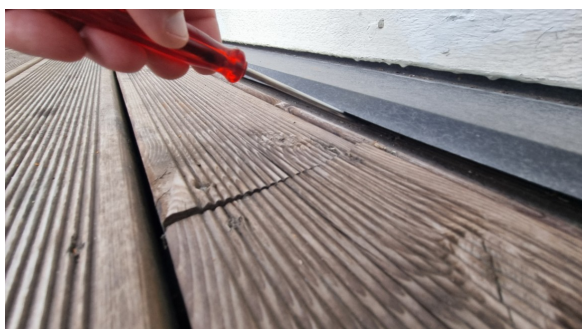
Beslag er dårlig festet/løst

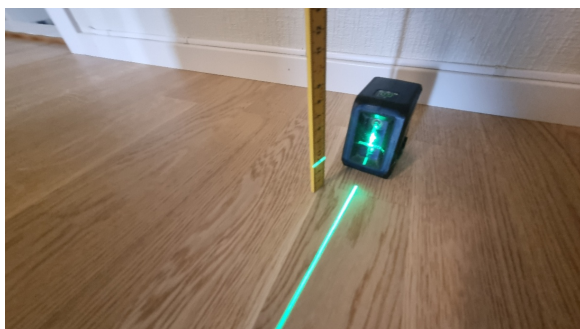
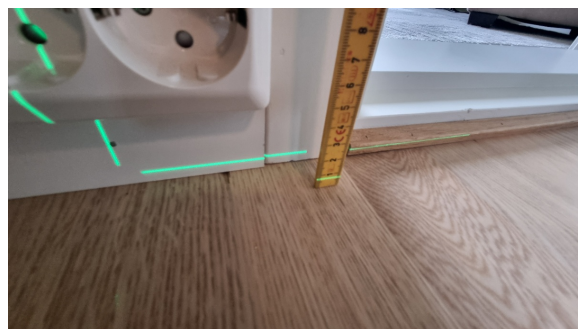
- Det er målt høydeforskjell på mellom 15-30 mm gjennom hele rommet. Tilstandsgrad 2 gis med bakgrunn i standardens krav til godkjente måleavvik.
- Målt høydeforskjell på mellom 10 - 20 mm innenfor en lengde på 2 meter. Tilstandsgrad 2 gis med bakgrunn i standardens krav til godkjente måleavvik.

Største planavvik ble registrert i loftetasjen.

Kontroll av planavvik.

- For å få tilstandsgrad 0 eller 1 må høydeforskjeller rettes opp. Det vil imidlertid sjelden være økonomisk rasjonelt som et enkeltstående tiltak i en bolig som dette. Dersom boligen en gang skal renoveres, kan man vurdere slike tiltak.

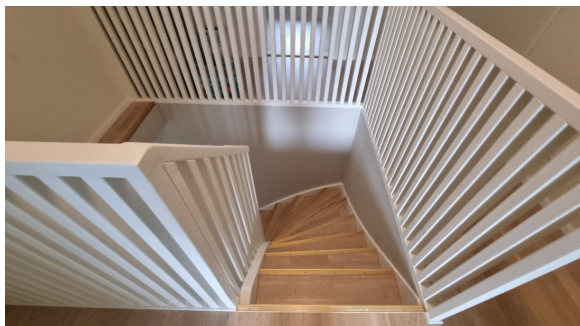
Det mangler håndløper på vegg i trappeløpet.

Det må monteres håndløper på vegg i trappeløpet på trapp mellom 2. etasje og loftetasje for å lukke avviket.

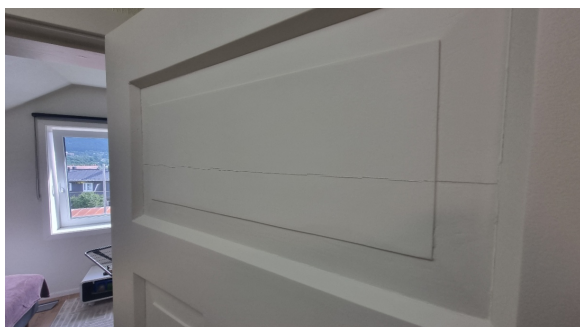
Loftsetasjens speildører i tre er av eldre dato. Det er registrert sprekker i dørbladene, og én dør som subber mot terskelen.

Sprekk i dørblad.

Dør må justeres.

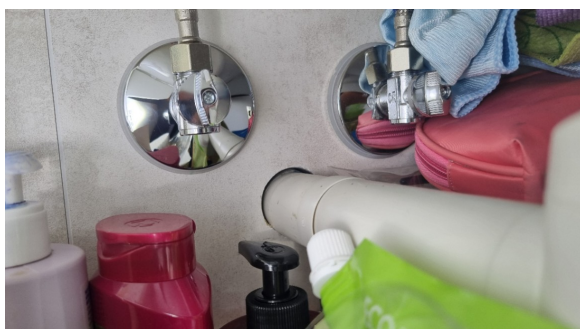
- Det er påvist mangelfull/feil utførelse rundt rørgjennomføringer e.l. som gir fare for fukt i konstruksjonen i våtsone.

Det må tettes rundt rørgjennomføring i vegg.

Det må tettes tilfredsstillende rundt rørgjennomføring (avløpsrør) under servant.

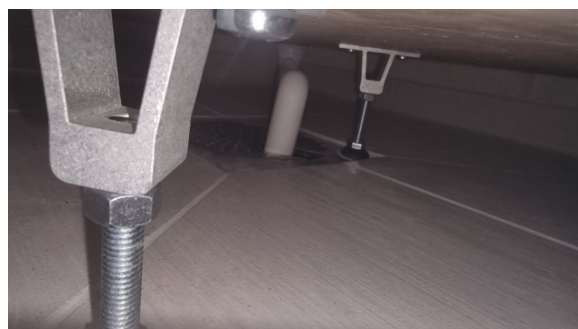
Sluket har begrensede inspeksjonsmuligheter på grunn av manglende rengjøring før befarings. Når sluket ikke er rengjort på forhånd, vil det ofte være umulig å kontrollere det grundig. Dette inkluderer å verifisere om mansjetten, membranen og klemringen er tilfredstillende utført.

Sluk må rengjøres og undersøkes nærmere.

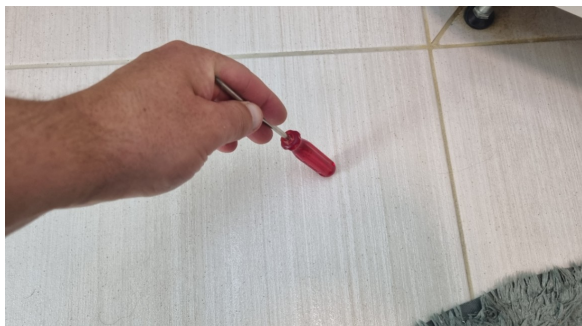
Hvis hele flisen ikke har kontakt med underlaget, og luftlommer oppstår blir dette kalt "bom", og kan medføre at flisen sprekker ved belastning. Vær oppmerksom ved bruk.

Det er påvist at noen fliser har bom (hulrom under).

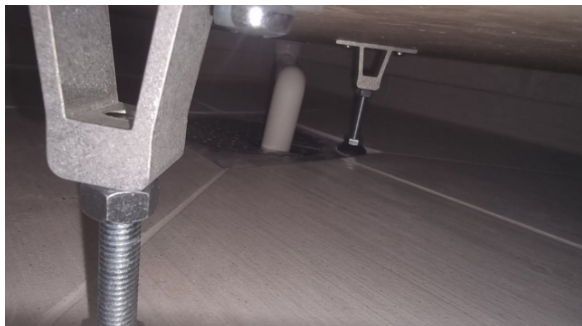
Sluket har begrensede inspeksjonsmuligheter på grunn av manglende rengjøring før befarings.

Sluk må rengjøres og undersøkes nærmere.

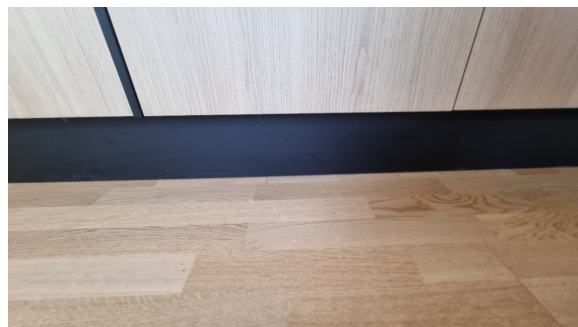
Det mangler luftespalte i sokkel under integrert kjøle- og fryseskap.

Det bør etableres luftespalte.
