O E Rølvaags vei 2C, 8626 MO I RANA

**Herlig, stor og påkostet 5-roms andelsleilighet over 2-plan. Hele 4 soverom, 2 bad, garasjeplass.**

# Tilstandsrapport

Befaringsdato: 05.08.2025

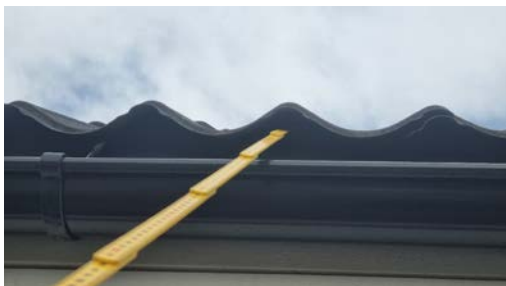
Manglende tetteslister kan føre til at snø og nedbør trenger inn under takplatene og inn i takkonstruksjonen. Over tid kan dette medføre økt risiko for fuktbelastning og potensielle skader på konstruksjonen. Det anbefales å få utført en nærmere vurdering av takfot og kilrenner med hensyn til tetting, og montere egnet tettemateriale der dette mangler.

Det ble ikke registrert tettelist.

Manglende tetteslister kan føre til at snø og nedbør trenger inn under takplatene og inn i takkonstruksjonen. Over tid kan dette medføre økt risiko for fuktbelastning og potensielle skader på konstruksjonen. Det anbefales å få utført en nærmere vurdering av takfot og kilrenner med hensyn til tetting, og montere egnet tettemateriale der dette mangler.

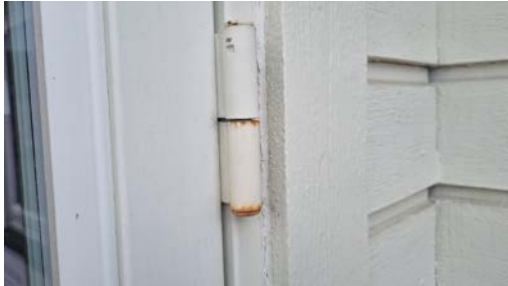
Det er registrert rust på hengslene til balkongdøren. Dette medfører økt slitasje og kan over tid påvirke dørens funksjon. Tilstandsgrad 2 (TG 2) settes på bakgrunn av dette.

Det er registrert rust på hengslene til balkongdøren.

Hengslene bør renses for rust og behandles med rustbeskyttelse. Ved behov bør utskifting vurderes for å sikre funksjon

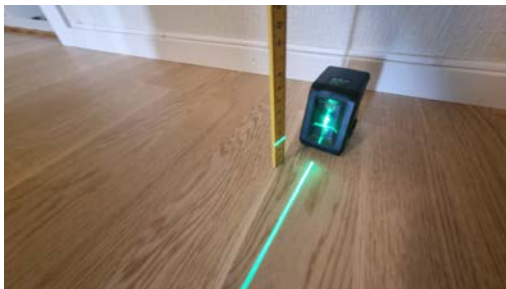
Det er målt høydeforskjell på mellom 15-30 mm gjennom hele rommet. Tilstandsgrad 2 gis med bakgrunn i standardens krav til godkjente måleavvik. Målt høydeforskjell på mellom 10 - 20 mm innenfor en lengde på 2 meter. Tilstandsgrad 2 gis med bakgrunn i standardens krav til godkjente måleavvik.

Største planavvik ble registrert i loftetasjen.

Kontroll av planavvik.

- For å få tilstandsgrad 0 eller 1 må høydeforskjeller rettes opp. Det vil imidlertid sjelden være økonomisk rasjonelt som et enkeltstående tiltak i en bolig som dette. Dersom boligen en gang skal renoveres, kan man vurdere slike tiltak.

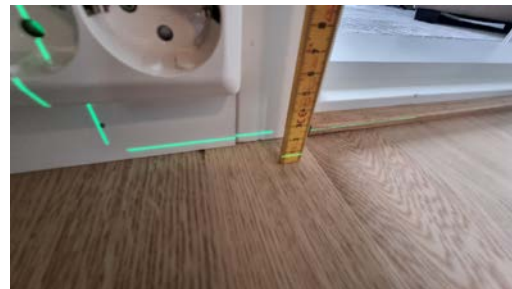
Kontroll av planavvik.

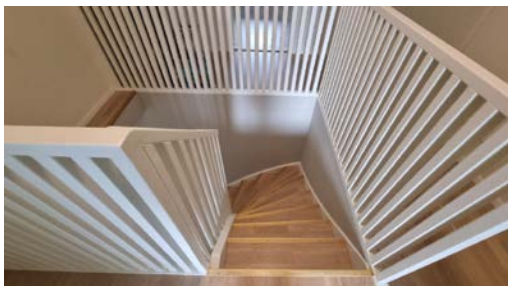
Det mangler håndløper på vegg i trappeløpet.

Det må monteres håndløper på vegg i trappeløpet på trapp mellom 2. etasje og loftetasje for å lukke avviket.

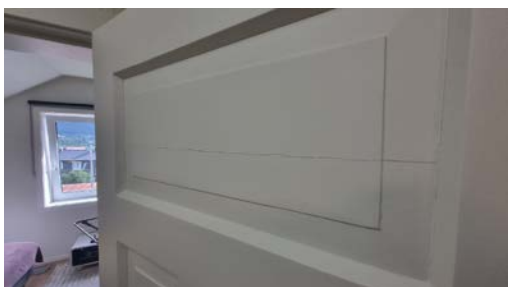
Loftsetasjens speildører i tre er av eldre dato. Det er registrert sprekker i dørbladene, og én dør som subber mot terskelen.

Sprekk i dørblad.

Dør må justeres.

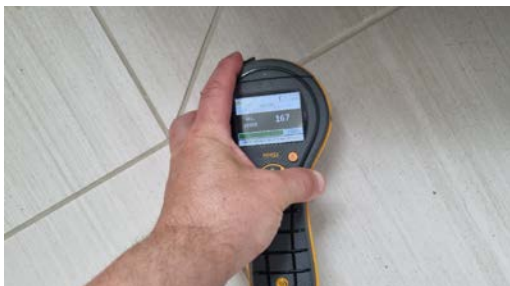
Det ble fuktmålt ved befaring, ingen unormale fuktverdier ble registrert.

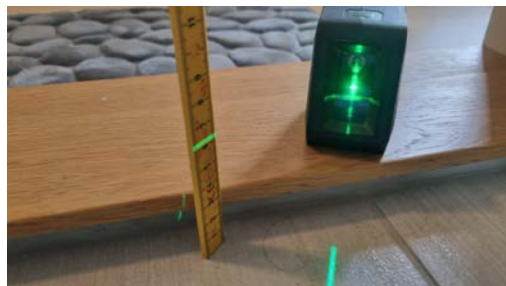
Kontroll av fall.

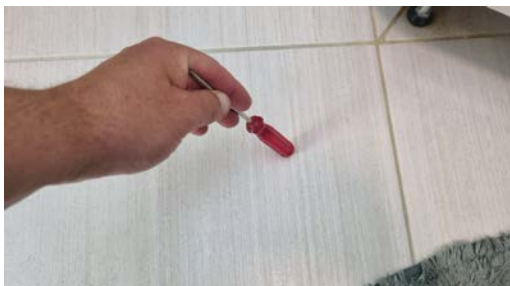
Hvis hele flisen ikke har kontakt med underlaget, og luftlommer oppstår blir dette kalt "bom", og kan medføre at flisen sprekker ved belastning. Vær oppmerksom ved bruk.

Det er påvist at noen fliser har bom (hulrom under).

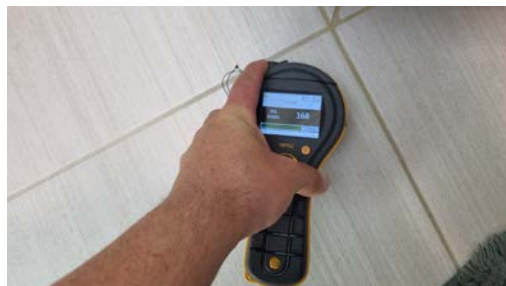
Det ble fuktmålt ved befarings, ingen unormale fuktverdier ble registrert.

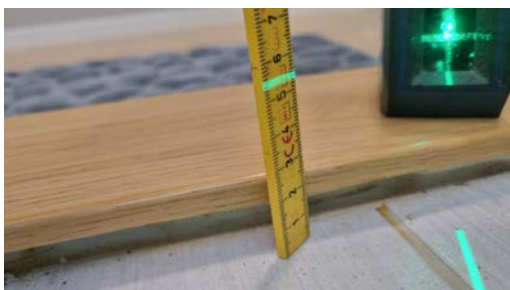
Kontroll av fall til sluk.
