# Tilstandsrapport

Enebolig

Fløterhakan 19, 1920 SØRUMSAND

Befaringsdato: 02.10.2025

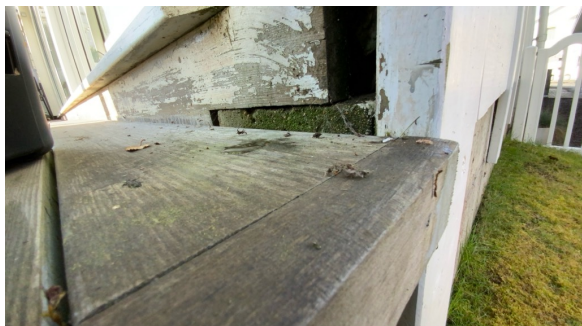
## TG 2 Balkonger, terrasser og rom under balkonger - 2

Det er etablert terrasseplattinger på fremsiden av huset og på utsiden av vinterhagen.

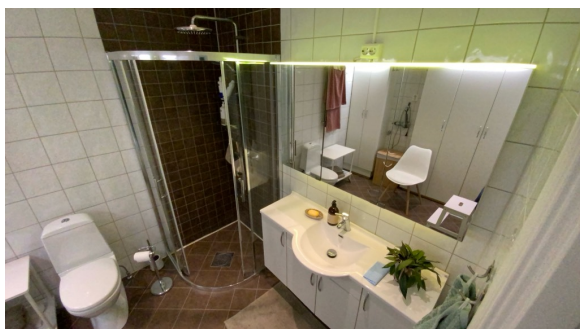
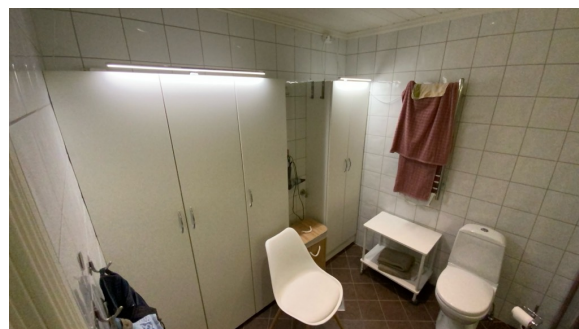
- Til tross for avviket i fall/høydeforskjell til sluk, vil gulvet fortsatt kunne lede vann mot sluket, men med redusert effektivitet. Dette kan potensielt øke risikoen for vannansamling i enkelte områder av badet.

Manglende eller utilstrekkelig fall bør utbedres for å sikre at vann ledes effektivt til sluk, og for å redusere risikoen for vannansamling og påfølgende vannskader på gulv og vegger. Bom i fliser bør vurderes nærmere og eventuelt utbedres, da dette kan føre til redusert levetid på flisene og økt fare for fuktskader
