# Kjørevegen 39 - rev 12.05.2025 4362 VIGRESTAD

## Tilstandsrapport Eierskifte

Boligtype: Enebolig med utleie

Byggeår: 2007

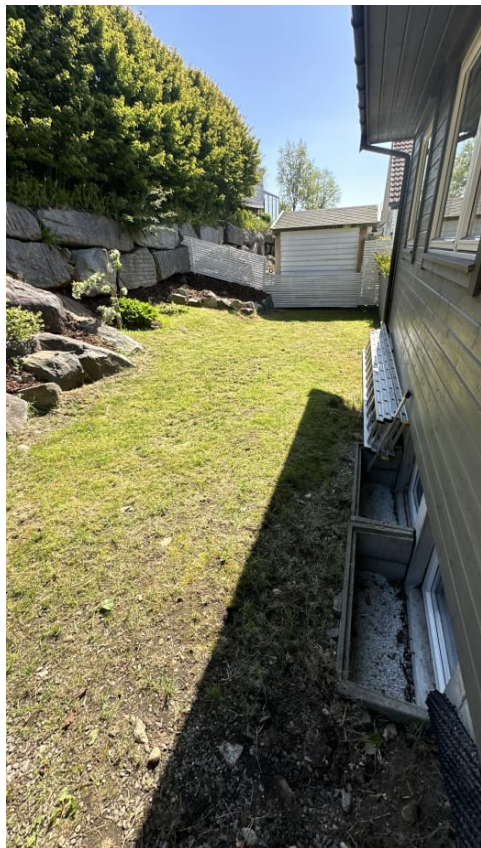
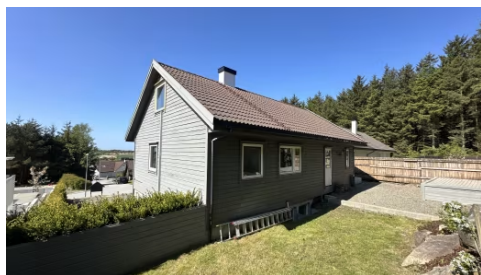
### 6.1 Drenering

Grunnmursplast er stedvis ikke synlig avsluttet med klemlist. Dette kan føre til at overflatevann/regn kan komme mellom mur og grunnmursplast og føre til fukt i nedre del av vegg. Dette vises som oftest som saltutslag i åpen vegg.

Terrenget må ha fall fra grunnmuren for å sikre god avrenning av overflatevann. Eventuelt må det utføres drenerende tiltak i terrenget for å lede overflatevann vekk fra boligen.

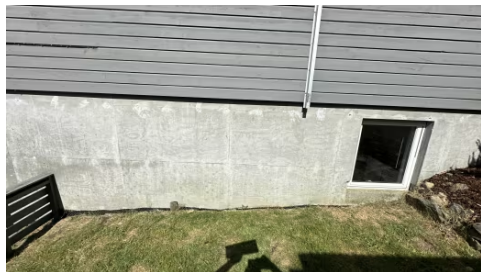
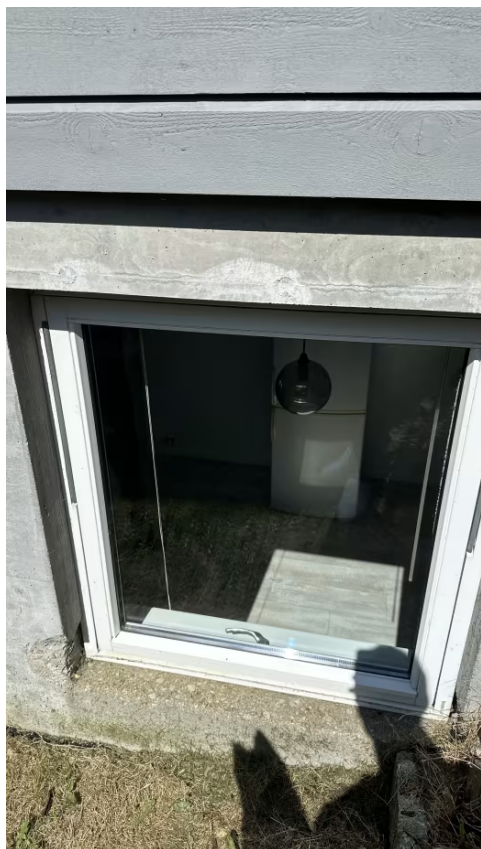
### 6.2 Grunnmur og fundament

Det registreres mindre riss i grunnmur/puss. Dette er ikke uvanlig og vurderes ikke å ha vesentlig konstruksjonsmessig betydning slik dette fremstår i dag.

Behandle ventilhetter.

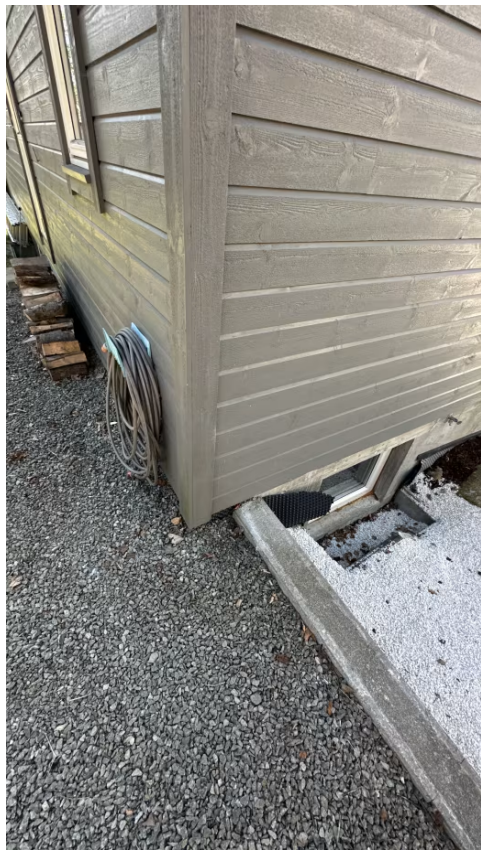
## 6.3 Støttemur

Retningsavvik på naboer forstøtningsmurer, anbefales kontrollert.

Montere rekkverk på forstøtningsmur.

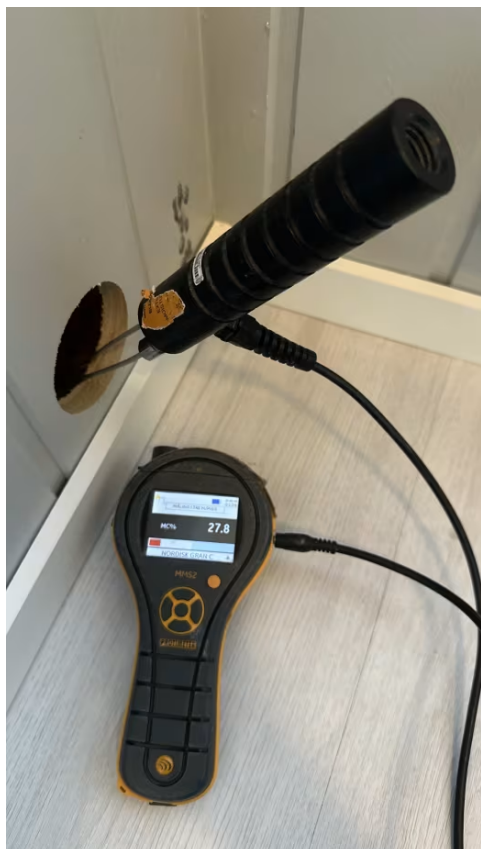
## 6.4 Rom under terreng

Det måles et fuktinnhold i treverk over faren for en utvikling av skader. Eier opplyser at forrige eier monterte klemlist på grunnmursplast etter registrert fukt ved overtakelse.

Ytterligere undersøkelser av konstruksjoner for kartlegging av skadeomfang og årsak anbefales. Opprette bedre ventilering og etablere tilstrekkelig fall på terreng fra bolig.

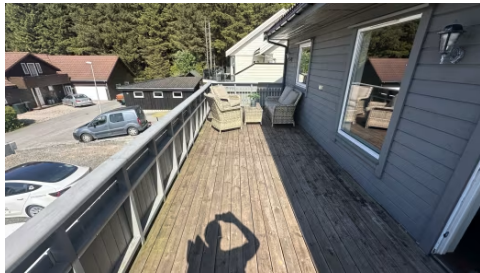
6.5 Balkong, terrasse, platting

Tørke sprekker/nedbrytning/avskalling i overflate terrassebord/rekkverk.  
Korrodering i innfestning terrassebord.  
Noe ujevnheter i terrasse, påregnelig når bjelker er montert direkte i terrenget.  
Terrassegulv er montert utenpå kledning. Dette medfører større fuktbelastning på treverket og vanskelig tilkomst for maling/ behandling.

Manglende rekkverk, retningsavvik, slitt overflate øvre terrasse.  
Strømtilførsel anbefales sikret/fjernet.

Overflatebehandling må påregnes.  
Rekkverk balkong anbefales hevet.

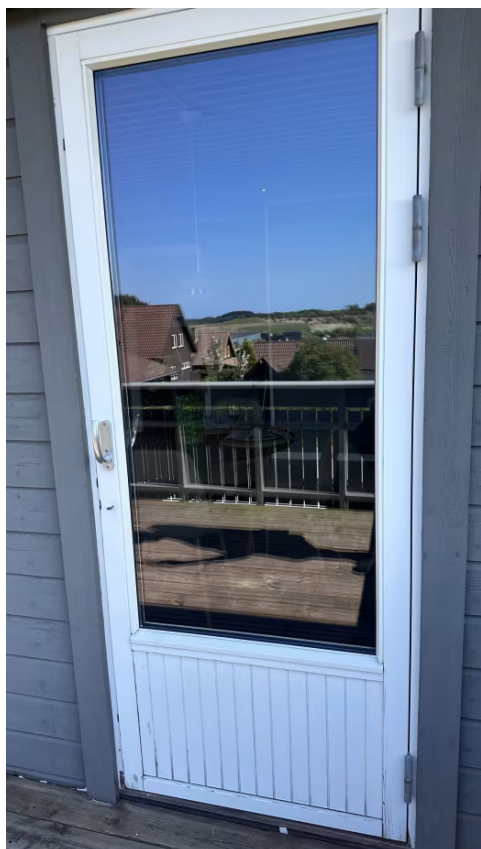
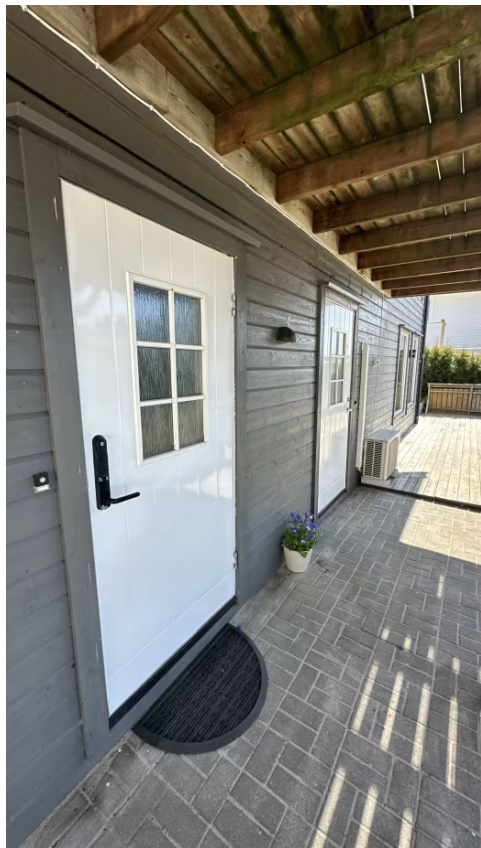
## 6.6 Vinduer og dører

Vinduer og dører fra byggeåret, nedbrytning/tørkesprekker/avskalling i overflater/glasslister som er mye utsatt for sol og fuktighet.

- Svelling i vindusforing kjøkken og bad 1. etasje, ingen utslag på fukt.
- Gliper i enkelte vindusrammer, ingen registrerte utettheter.
- Svelling i overflater ytterdører, korrodering i hengsler.
- Fuktmerker/svelling i vinduforing, fuktmerker i toppdekke og svill yttervegg skyldes utett bygning, samt manglende sålebank.Tg:3
- Tilsvarende mangler omliggende vinduer på soverom, ingen registrert fukt der på befaringsdagen
- Stedvis iring/korrodering på beslag/hengsler.
- Manglende trapp til ytterdør bi-inngang.

Skifte skadet vindusforinger, tørke ut konstruksjon.

Utskifting av ytterdører pga. skade/slitasje må påregnes på kortere sikt.

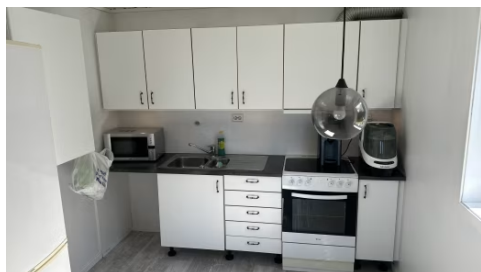
## 6.16 Kjøkken: Leilighet

- Vannmerker i bakplate, svelling i skap underliggende vaskekum, ingen utslag på fukt.

Skiftet fuktskadet skap på sikt.

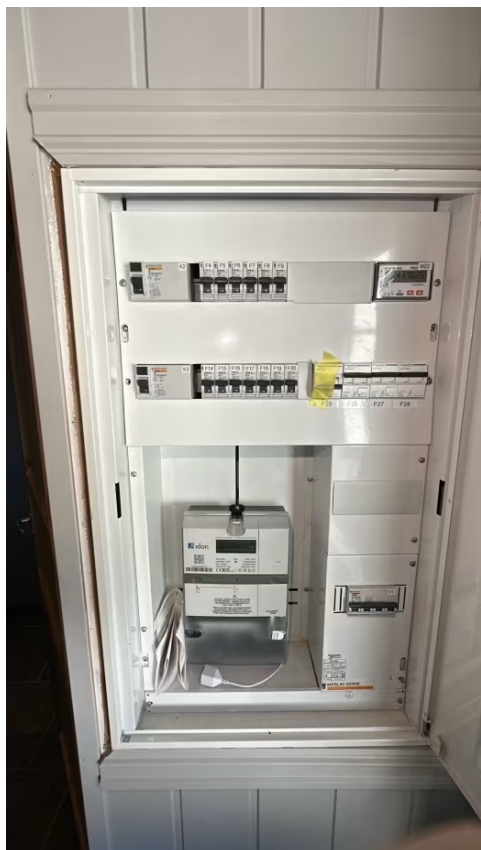
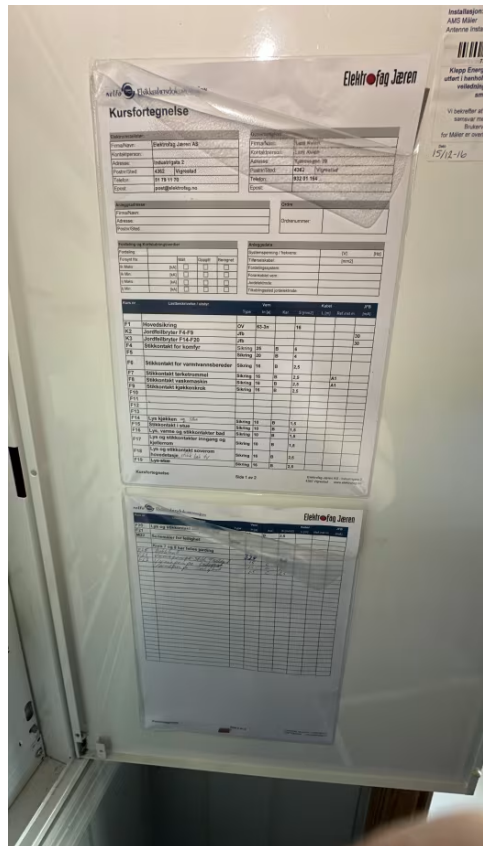
## 6.21 Elektrisk

Elektriske anlegget hovedsakelig fra byggeåret, noe oppgradert i senere tid.

-Det er ikke framlagt noen dokumentasjon for utførelsen på anlegget (samsvarserklæring). Det er et krav at huseier skal oppbevare dokumentasjon på alle arbeider utført på anlegget etter 01.01.1999

Det foreligger ikke samsvarserklæring på det elektriske anlegget. Det bør gjennomføres en utvidet el-kontroll av en kvalifisert elektrofaglig person, og nødvendige tiltak vurderes deretter.

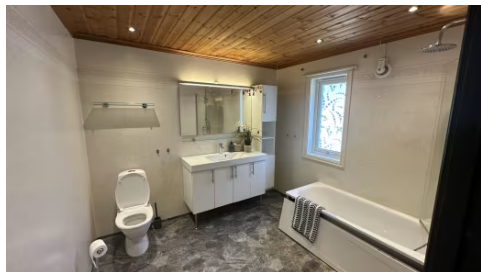
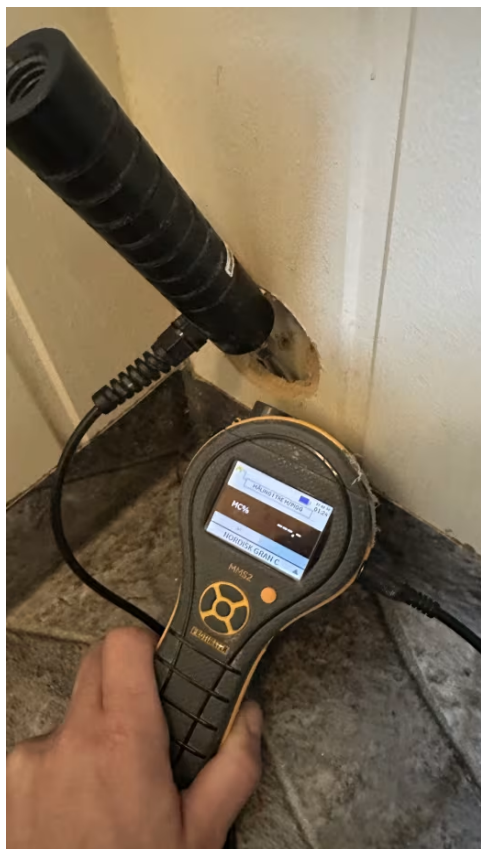
## 6.26 Våtrom: 1. etasje - Bad

Overflate i normal stand iht. alder.  
 Merknader:  
 - Membran er ikke synlig ført under klemring.  
 - Svelling i vindusforing ingen utslag på fukt. Vindu med karmen og listverk vil ikke tåle belastningen av fritt vann.

| Det er ikke synlig tettesjikt rundt avløpsrør i vegg til servant.<br>Ellers ingen spesielle avvik registrert på synlig opplegg.<br>Membran kommentert under overflater. | |

| Utett/løs kobling dusjs lange.<br>Riss/krakelering i servant.<br>Begynnende svelling i nedre del av sideplate innredning.<br>Synlige innfestning hull, løse hengsler tilknyttet fronter innredning. | |

Behandle vindu for fukt belastningen.  
 Kontroll av tilslutning membran/klemring.

| Løsningen/utførelsen rundt rørgjennomføringer gir fare for fukt inn i konstruksjoner. Lokal utbedring må vurderes. | |

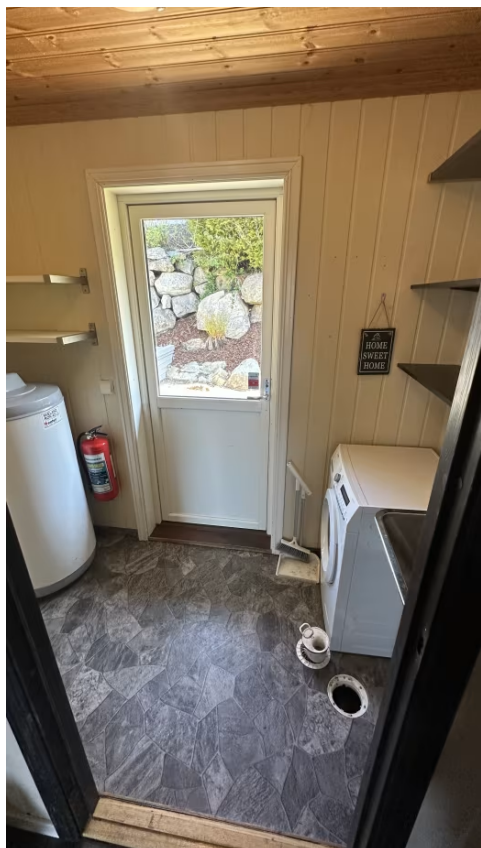
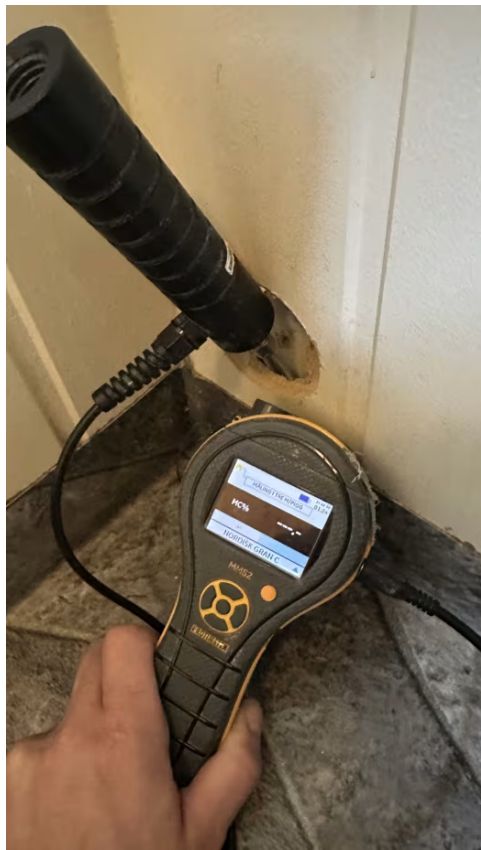
## 6.27 Våtrom: 1. etasje - Vaskerom

- Det er ikke tilfredsstillende høydeforskjell mellom topp sluk og topp tettesjikt ved dør.
- Med bakgrunn i alder på tettesjikt er det økt risiko for lekkasjer.

Løsningen/utførelsen rundt rørgjennomføringer gir fare for fukt inn i konstruksjoner. Lokal utbedring må vurderes.

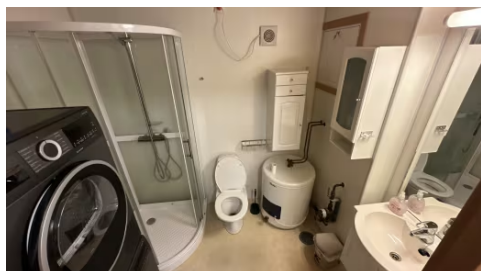
## 6.28 Våtrom: Underetasje - Bad/vaskerom

Det er behov for totalrenovering av våtrommet!

- Misfarging i belegg.
- Utett/lav oppbrett av belegg omliggende rørøpstikk i gulv.
- Det er ikke tilfredsstillende høydeforskjell mellom topp sluk og topp tettesjikt ved dør.
- Våtromsplater er ikke montert i skinne iht. normal praksis.(monterings veiledning er ikke gjennomgått)
- Stedvis bruksmerker/avskalling i våtromsplater.
- Blandebatteri i dusjkabinett opplyst skiftet av eier i 2023.
- Lekkasje i overgang dusjhode/slange.
- Dusjdører behøver justering.
- Svelling i nedre del av sideplate innredning.
