# Tilstandsrapport

📍 Parkveien 44 , 1621 GRESSVIK

# Gnr. 48, Bnr. 417

Befaringsdato: 31.10.2022

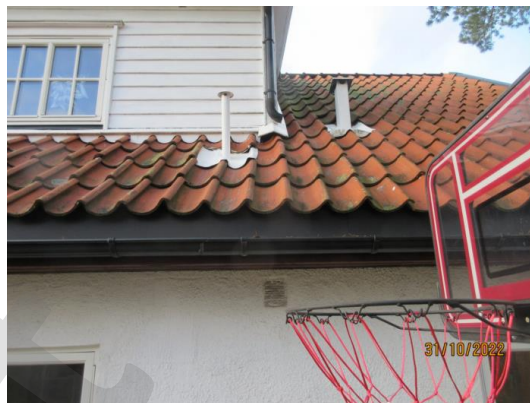
Renner og beslag i lakkert/behandlet stål.

- Det er avvik:
- Takvann er ført i tette rør. Ukjent om vann er ført til overvannsledning. Eldre beslag/luftehatter på tak, kort gjenværende/overskredet forventet teknisk levetid.

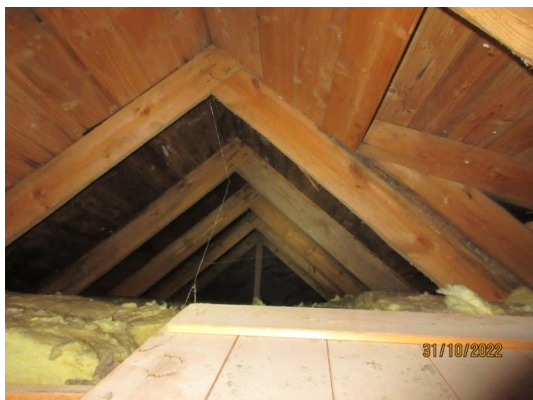
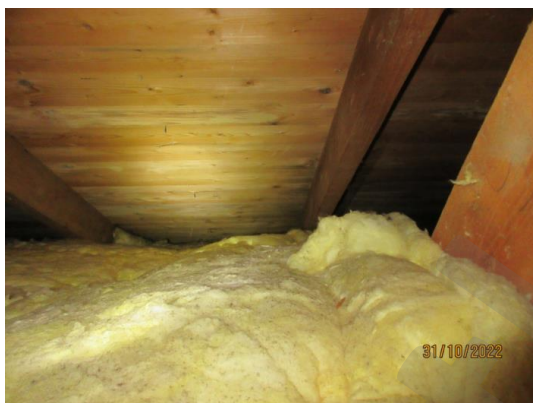
Takkonstruksjonen har sperrekonstruksjon i tre. Etterisolert med matter ca 2014.

- Det er påvist fuktskjolder/skader i takkonstruksjonen.
- Det er begrenset/dårlig ventilering av takkonstruksjonen.

Det er skråtakskonstruksjon med ventilering i sperrefakk, luftespalter er stedvis noe små og det blir lite gjennomstrømming. Stedvis er det symptomer på kondensfukt med misfaring/svertesopp. Dette er relativt normalt ihht alder, men ytterligere kontroll og utbedring av ventilering anbefales.

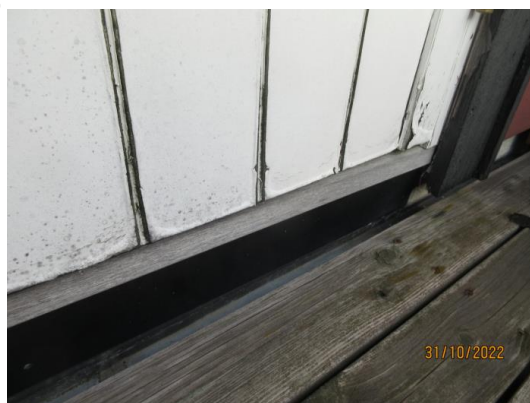
Bygningen har malt hovedytterdør, antar fra ca 2016, malt balkongdør i tre med 2 lags isolerglass fra 2007 i stuen, malt balkongdør i tre med 2 lags isolerglass fra 2003 i stue 2 etg og heve/skyvebalkongdør i malt tre med 2 lags isolerglass fra 1989.

- Karmene i dører er værslitte utvendig og det er sprekker i trevirket.

Heve/skyvedør i stue trenger vedlikehold/rep ute. Balkongdør i stue 2 etg har fuktskader ute, bør skiftes.

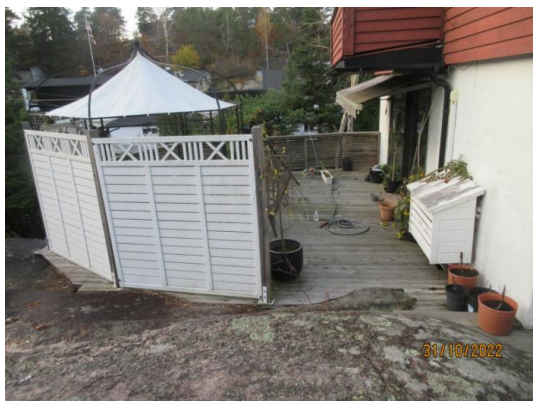
Veranda i trekonstruksjon på sydgavel, bygget i 2014. Platting i trekonstruksjon på boligens bakside. Utkraget liten luftebalkong for soverom i 2 etg, teknet med sinkbeslag fra byggeår.

Sinkbeslag har overskredet forventet levetid. Rep/utskifting kan påregnes. Mindre konsekvens ved lekkasje gjennom luftebalkongen.

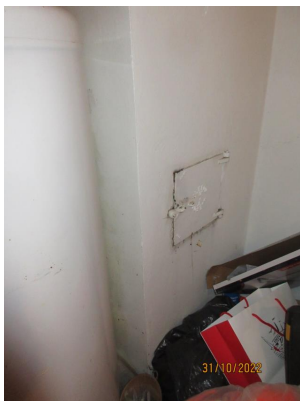
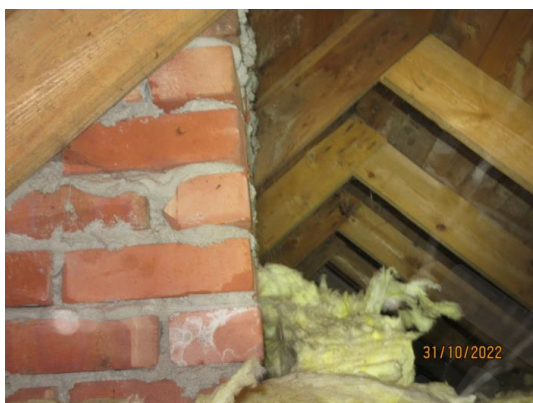
Boligen har mursteinspipe. Ingen tilkoblede ildsteder.

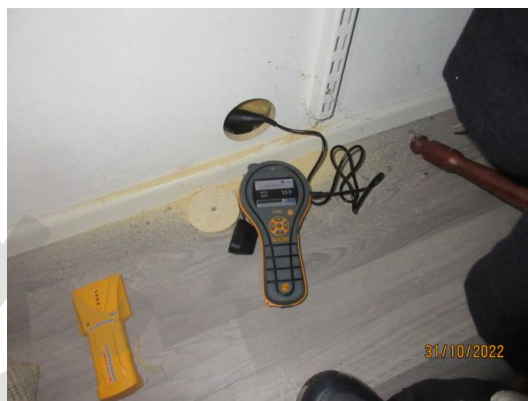
Rom under terreng har gulv med laminat og betong. Veggene har malte plater og malt betong/mur. Hulltaking er foretatt uten å påvise unormale forhold. Det er stedvis avskalling og saltutslag på vegger i bod og vaskerom

- Det er påvist indikasjoner på noe fuktgjennomtrenging inn i kjellermur.

- Det påviste fuktnivå gir grunn til å overvåke konstruksjonen jevnlig for å se utvikling over tid, og eventuelt foreta tiltak for å unngå fuktskader.

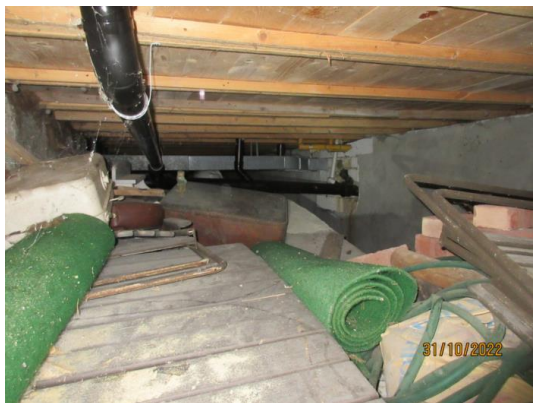
Bygningen har krypkjeller under trebjelkelag og stubbegulv.

- Det er begrenset tilgang til hele krypkjelleren.

Det er begrenset tilkomst for å vurdere konstruksjonen i hele krypkjelleren da høyden er svært lav og med vanskelig adkomst, samt en del opplagrede ting. Fuktigheten kan tidvis være høy i slike rom/kjellere på grunn av fuktighet fra grunnen, innsig av vann eller kondensering. Dette kan gi skader i konstruksjonen og ofte utvikle seg over tid. Tilstandsrapporten baseres på en visuell befaring uten inngrep i konstruksjonen. Selv om det ikke er avdekket tegn på skader utenfor/i krypkjelleren under befaring, betyr ikke dette nødvendigvis at det ikke forekommer skader i eller i forbindelse med krypkjelleren. Det anbefales derfor at en er oppmerksom på denne risikoen og undersøker forholdet nærmere.

- Ut ifra visuelle observasjoner fra de besiktigede områdene, gir det grunnlag for å forsøke å foreta grundigere undersøkelser i de mindre tilgjengelige områdene. Det kan ikke utelukkes skader i disse områdene.

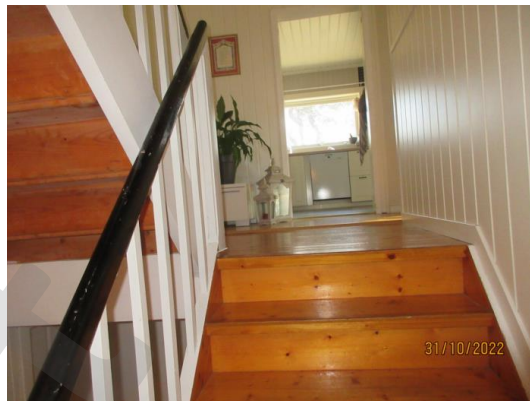
Boligen har lakkert tretrapp. Rekkverk i malt tre, ikke montert håndløper på vegg.

- Åpninger i rekkverk er større enn dagens forskriftskrav til rekkverk i trapper.
- Det mangler håndløper på vegg i trappeløpet.

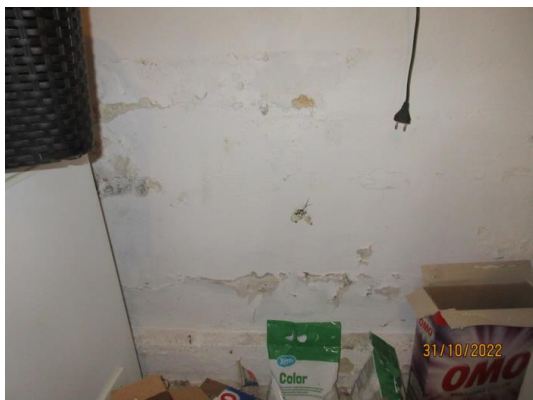
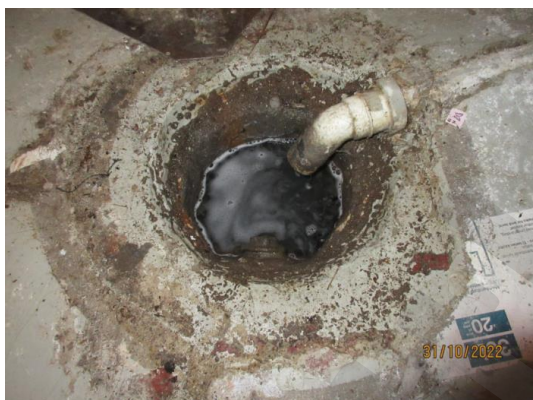
Aktuell byggeforskrift er byggeforskrifter fra før 1997. Dokumentasjon: ingen dokumentasjon. Rommet er et uinnredet kjellerrom. Sluk fra byggeår. Svakt fall generelt, lokalt fall v/sluk

- Våtrommet må oppgraderes for å tåle normal bruk etter dagens krav.

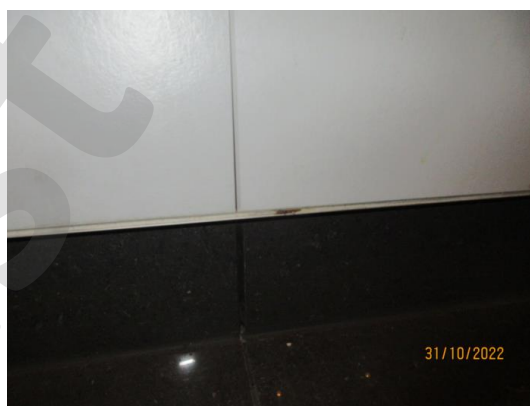
Veggene har baderomsplater. Taket har MDF panel og downlights.

Iflg leietaker har det vært noe fukt et sted nederst på veggplate (mellom plate og bunnlist) på yttervegg mot baksiden. Fukt for ca 1 år tilbake, ikke noe mer etter dette.

Ikke symptomer på forhøyet fukt på befaringen. Ytterligere kontroll anbefales. Holdes under oppsyn, mulig skjult svikt.

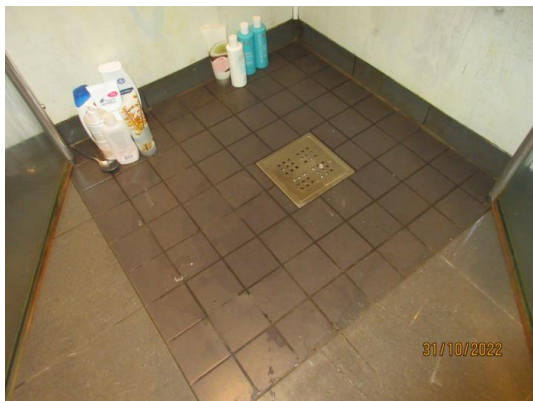
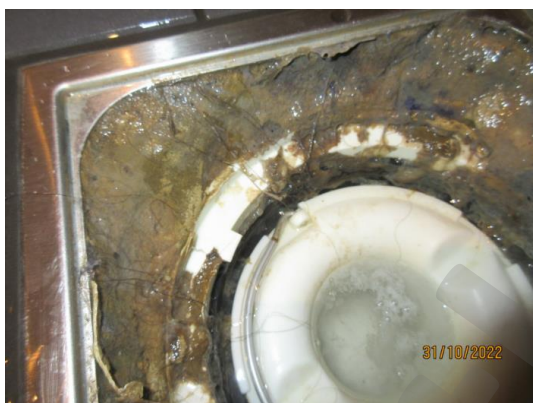
Det er plastsluk, og smøremembran med ukjent utførelse.

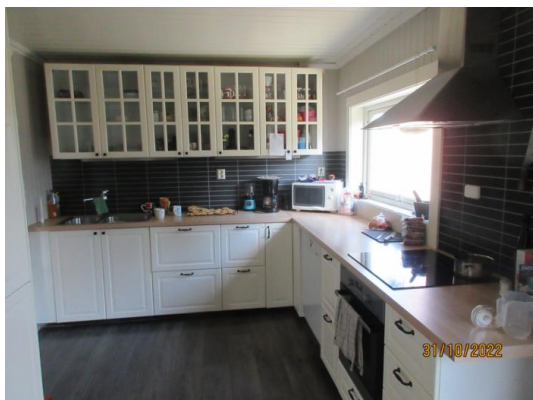
Kjøkkenet har innredning med malte profilerte fronter. Benkeplaten er av laminat med nedfelt stål oppvaskbeslag. Det er integrert kjøøl/fryseskap, og komfyr, frittstående oppvaskmaskin.

- Det er påvist skader på overflater/kjøkkeninnredning utover normal slitasjegrad.

Skade i front på benkeplate.

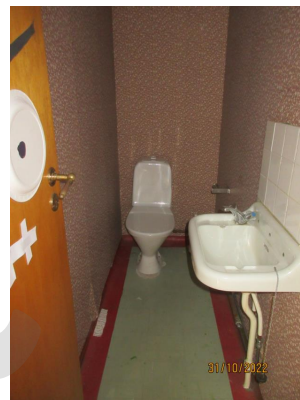
Enkelt toalettrom med gulvmontert wc og vegghengt liten servant, veggovn over døren. Det er sluk fra byggeår i rommet.

- Det er påvist andre avvik:
- Toalettrom mangler tilluftsventilering, f.eks. spalte/ventil ved dør.
- Toalettrom har kun naturlig avtrekk fra rommet, NS 3600 krever mekanisk avtrekk for å kunne gi TG 0/1.

- Det må foretas tiltak for å lukke avviket.
- Det bør etableres tilfredsstillende tilluft til toalettrom, f.eks. luftespalte ved dør e.l.
- Det bør etableres tilluft til toalettrom.
- Mekanisk avtrekk bør etableres på toalettrom.
- Lokal utbedring må utføres.
- Andre tiltak:

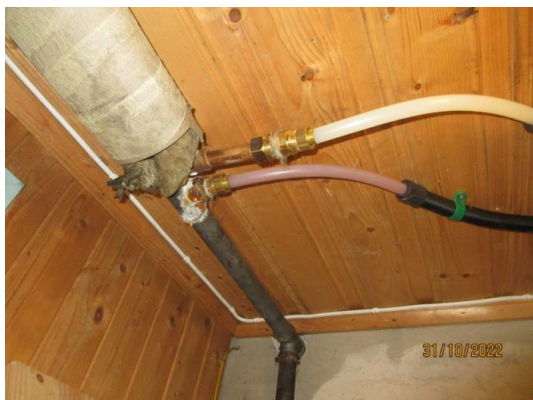
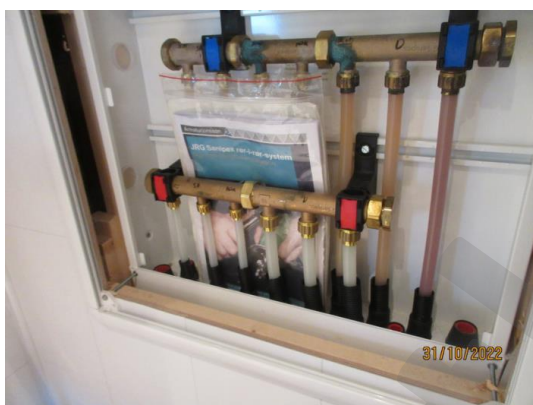
Innvendige vannledninger er av kobber og stål samt noe fornyet med plast. Montert nytt rørskap på bad i 2016, dreisavrenning ok

- Stoppekran er ikke lokalisert eller tilgjengelig.

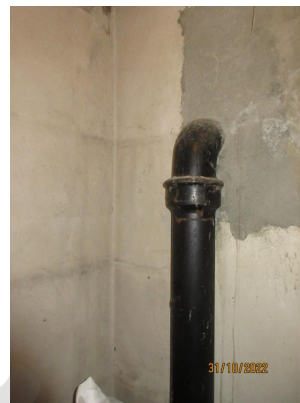
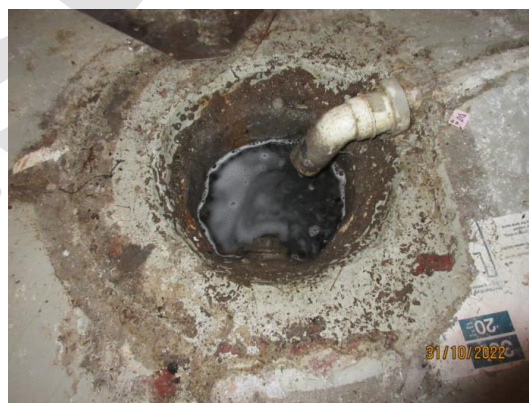
Det er avløpsrør av støpejern samt noe fornyet med plastrør.

- Mer enn halvparten av forventet brukstid er oppbrukt på innvendige avløpsledninger.

- Det er ikke behov for utbedringstiltak siden anlegget fungerer i dag, men ut ifra alder kan skader plutselig oppstå på eldre anlegg.
- Ifm. oppgradering av våtrom vil det være naturlig med utskiftning av rør.
- Tidspunkt for utskiftning av avløpsrør nærmer seg.

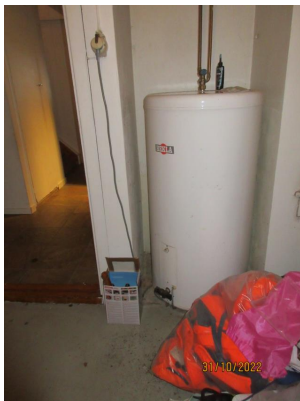
Varmtvannstanken er på ca 200 liter, plassert i vaskerom i underetasjen. Antar bereder fra 1980/90 tallet

- Det er ikke påvist tilfredsstillende el-tilkobling av varmtvannstank iht. gjeldende forskrift.
- Det er påvist at varmtvannstank er over 20 år

- Det bør etableres tilfredsstillende el-tilkobling etter gjeldende forskrift.
  - Det er ikke behov for utbedringstiltak siden tanken fungerer i dag, men ut ifra alder kan skader plutselig oppstå på eldre tanker.
- Bereider bør beregnes byttet ihht antatt alder.

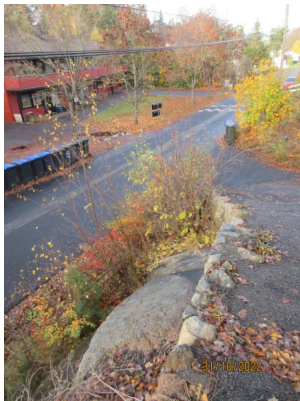
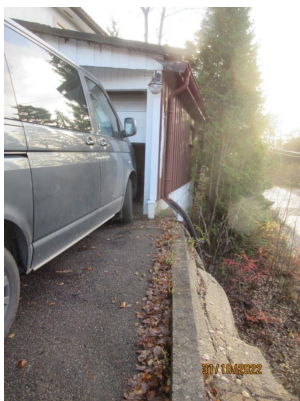
Forstøtningsmurer er av naturstein og betongkonstruksjon.

- Det mangler rekkverk/annen sikring på forstøtningsmuren(e) ut ifra dagens krav.
- Det er påvist mindre sprekker og/eller skjevheter i muren.

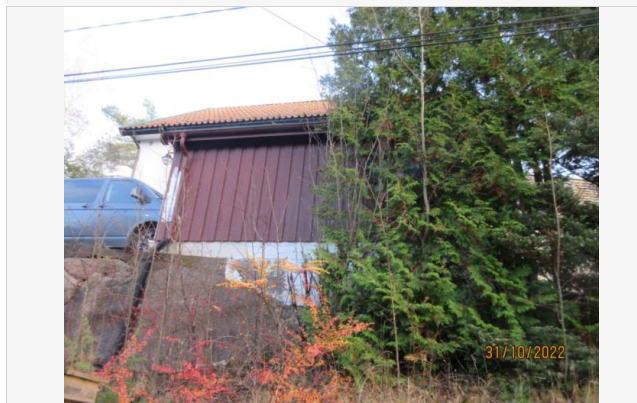
Garasjen i enkel trekonstruksjon, bindingsverk med trekledning. Pulttak med rupanel, teknet med asfaltshingel, taket har råteskader, og vesentlig mosegroing, omlegging av undertak og tekking må påregnes. Støpte heller på gulv inne i garasjen, motorstyrt alu-leddport fra ca 2009. Montert enkel innerdør som sideadkomst til garasjen. Oppgradering/vedlikeholdskostnader må påregnes generelt.
