# Tilstandsrapport

Enebolig

Parkveien 44, 1621 GRESSVIK

Befaringsdato: 28.01.2026

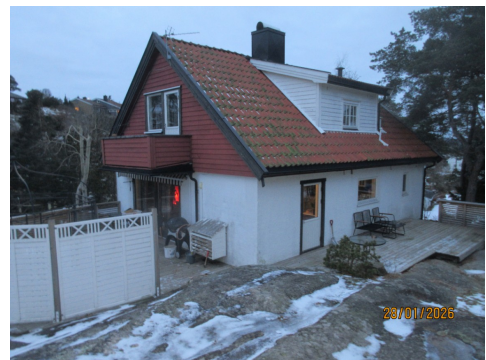
Takvann er ført i tette rør, ukjent om dette er tilkoblet overvannsledning. Ytterligere kontroll av enkelte beslag og lufteventiler anbefales.

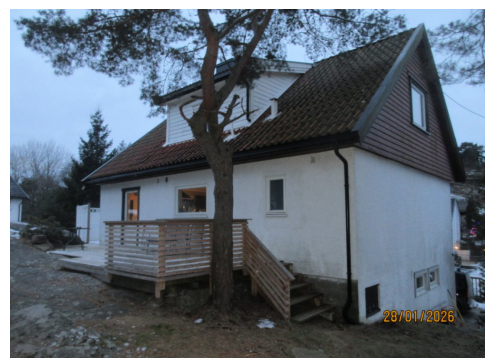
### TG 2 Veggkonstruksjon

- Det er påvist sprekker i murte/pussede fasader.

Stedvis noe sprekke-dannelse i yttervegger/utvendig pusslag. Kledning med vedlikeholdsbehov

Følge med på utvikling. Fare for ytterligere oppsprekking/avskalling/råte.

- Lokal utbedring må utføres.

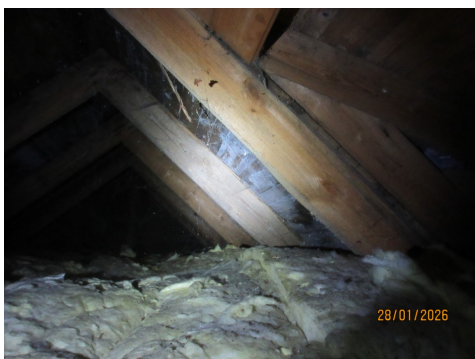
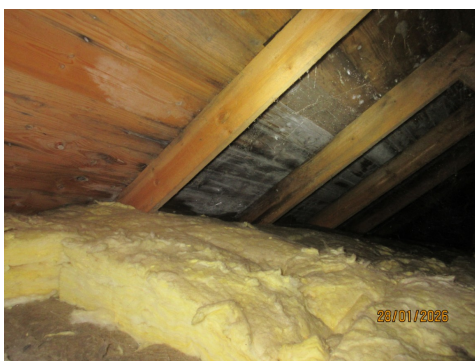
### TG 2 Takkonstruksjon/Loft

Fare for råte/sopp dannelse med påfølgende skader om ikke lufting utbedres.

- Andre tiltak:
- Lokal utbedring bør utføres.
- Lufting/ventilering bør forbedres.

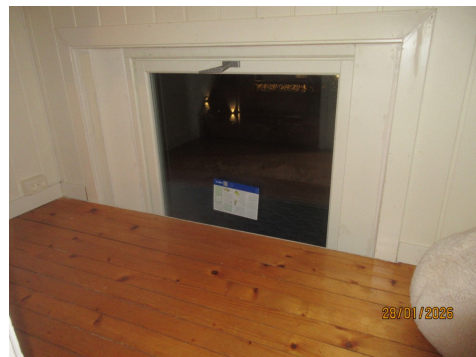
## TG 2 Vinduer

Vinduet er utsatt for vanninntrengning/råte. Følge med på utvikling. Forholdet vil kunne føre til hyppigere vedlikehold.

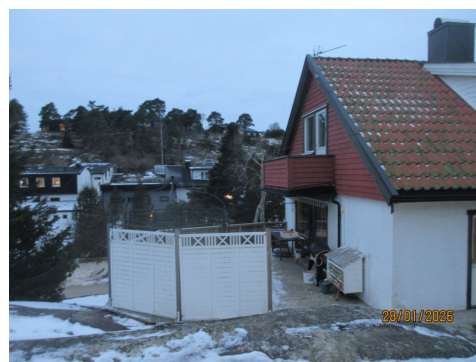
## TG 3 Dører

- Det er påvist dør(er) med fukt/råteskader.
- Karmene i dører er værslitte utvendig og det er sprekker i treverket.

Heve/skyvedør i stuen trenger vedlikehold/repasasjon. Balkongdør i 2 etg har fuktskade utvendig, bør byttes.

Utvikling av fukt/råteskade.

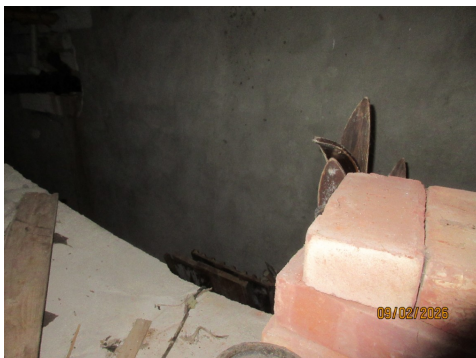
## TG 2 Kryp Kjeller

- Det er ikke adkomst til deler av krypkjelleren. Kryp Kjeller er kun vurdert i tilgjengelige deler. Kryp Kjeller regnes for å være en risikokonstruksjon som er utsatt for fukt- og råteskader i bunnsvill, trebjelkelaget og andre tilstøtende konstruksjoner, på grunn av fuktighet fra grunnen og kondensering ved temperaturforskjeller. Selv om det ikke er avdekket tegn på skader, betyr ikke dette nødvendigvis at det ikke foreligger skader i eller i forbindelse med krypkjelleren.

Det er observert noe edderkopp-kokonger. Dette er begynnende symptom på noe fukt i krypkjeller. Kryprommet fremstår relativt tørt/ok ventilert, kun besiktiget fra luke i undermuren.

- Tiltak:
- Vær oppmerksom på denne risikoen, overvåk tilstanden og undersøk dette nærmere, helst med hjelp av en fagkyndig.

Kryp Kjeller bør ryddes for å tilgjengeliggjøre god inspeksjonsmulighet. Fare for skjult fukt. Ytterligere kontroll anbefales.

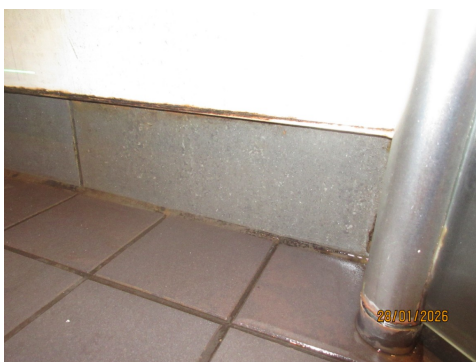
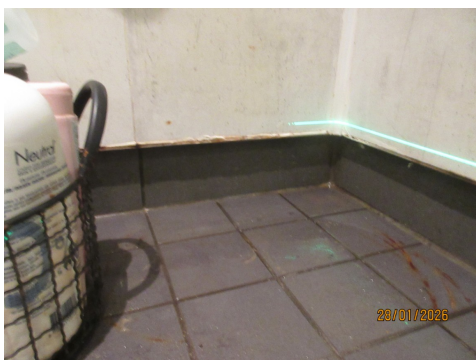
## TG 2 Overflater vegger og himling

- Det er tegn på fuktskader nederst på våtromsplater.

Målt forhøyet fukt samt mindre svelling/misfarging nede på plater i dusjnisen.

Fare for utvikling av fukt inn i konstruksjonen. (yttervegger av siporex/blokkekonstruksjon)

- Det må foretas utbedring av skadede plater.
- Dersom det ikke gjøres tiltak vil fuktopptaket i platene føre til oppsvelling og utett tettesjikt med fare for videre fuktskade i tilstøtende konstruksjoner.

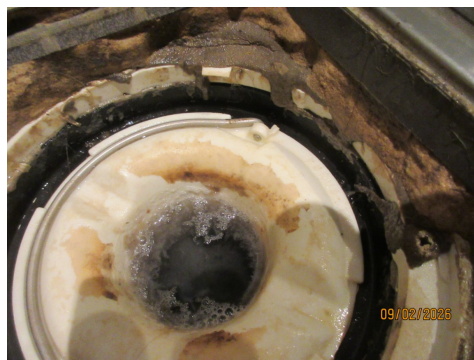
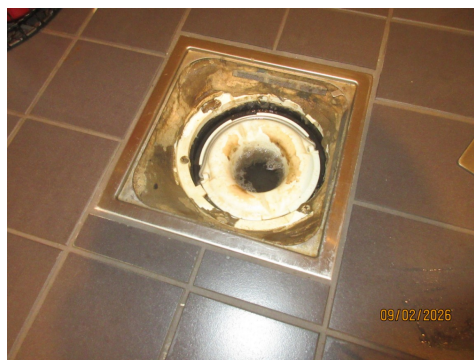
### TG 1 Overflater Gulv

Fremskaffe dokumentasjon/bilder om mulig. Fare for skjult svikt. Jevnlig kontroll og rensing av sluk er viktig.

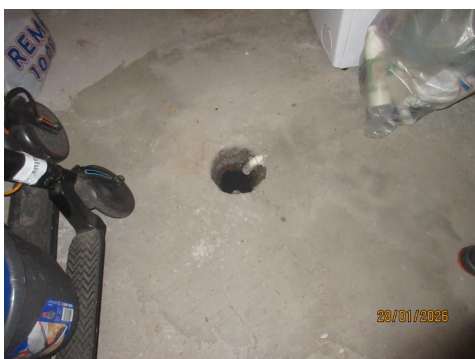
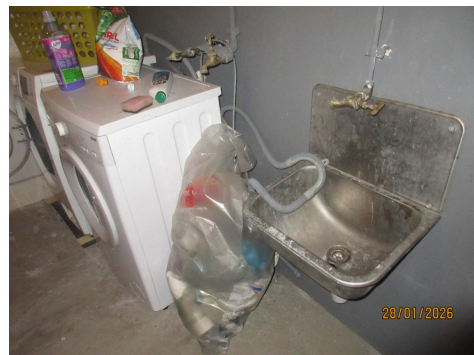
### ! TG 1 Ventilasjon

- Våtrommet har behov for omfattende oppgraderinger. For å sikre en løsning som oppfyller gjeldende krav, bør tettesjikt, sluk og røropplegg oppgraderes og dokumenteres.
- Manglende oppgradering av våtrommet medfører høy risiko for at konstruksjonene ikke vil tåle vanlig bruk av vann eller lekkasjer. Dette kan føre til fuktskader på tilstøtende konstruksjoner.

Vaskerommet fungerer med dagens bruk, men oppussing/standardheving må påregnes.

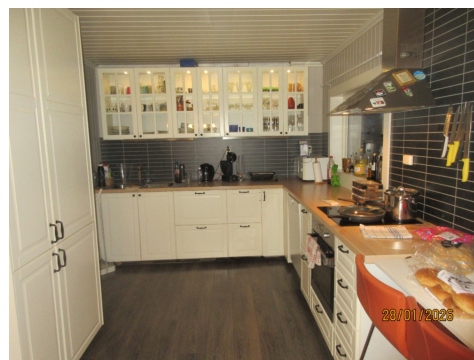
- Det er påvist skader på overflater/kjøkkeninnredning utover normal slitasjegrad.
- Det er avvik:

Skade på dørfronter. Manglende sokkellist

- Det må påregnes lokal utbedring/utskiftning.
- Tiltak:

Lokal utbedring, montere sokkel.

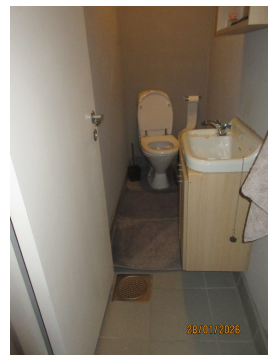
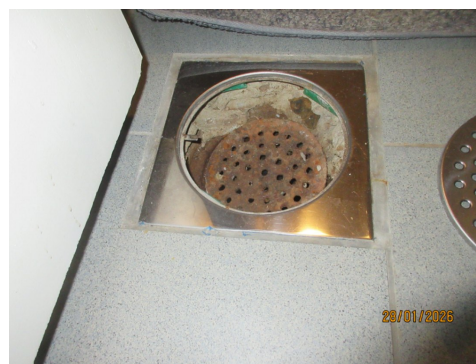
## 2 ETASJE > TOALETTRUM

- Toalettrom har ingen ventilering fra rommet, NS 3600 krever mekanisk avtrekk for å kunne gi TG 0/1.
- Toalettrom har kun naturlig avtrekk fra rommet, NS 3600 krever mekanisk avtrekk for å kunne gi TG 0/1.
- Toalettrom mangler tilluftsventilering, f.eks. spalte/ventil ved dør.
- Det er avvik:

Manglende avtrekk fører til forurensset innemiljø. Sluk/membran har overskredet forventet levetid. Fare for lekkasje.

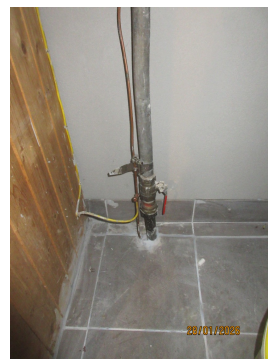
### ! TG 2 Vannledninger

Ytterligere kontroll anbefales. Irr kan være symptom på underliggende fukt/lekkasje.

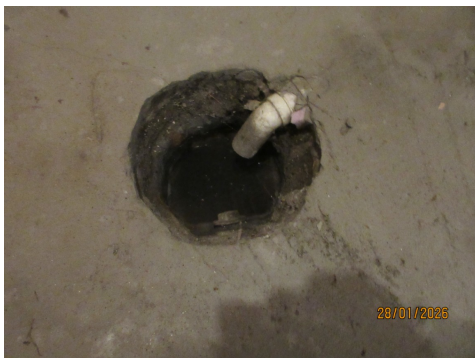
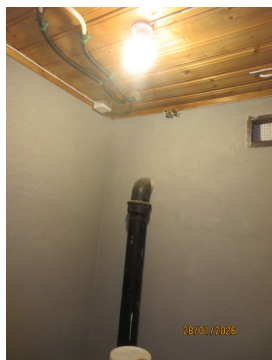
## TG 2 Avløpsrør

- Det er ikke behov for utbedringstiltak siden anlegget fungerer i dag, men ut ifra alder kan skader plutselig oppstå på eldre anlegg.
- Tidspunkt for utskiftning av avløpsrør nærmer seg.
- Eldre avløpsrør har blant annet større sannsynlighet for lekkasjer, noe som kan føre til omfattende og kostbare vannskader i boliger.

Det kan oppstå lekkasje/tetting/ redusert kapasitet i eldre rør

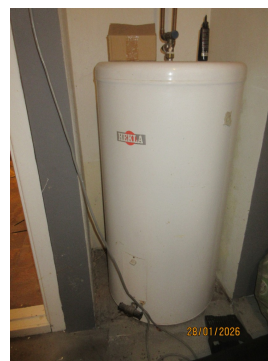
Bereder skal være fast tilkoblet ikke via stikk.

- Det bør etableres tilfredsstillende el-tilkobling etter gjeldende forskrift.

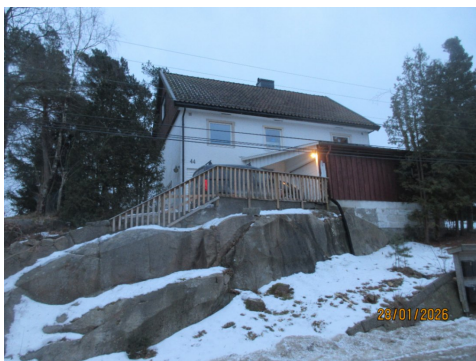
- Det er påvist mindre sprekker og/eller skjevheter i muren.

Mindre sprekker.

Følge med på utvikling.

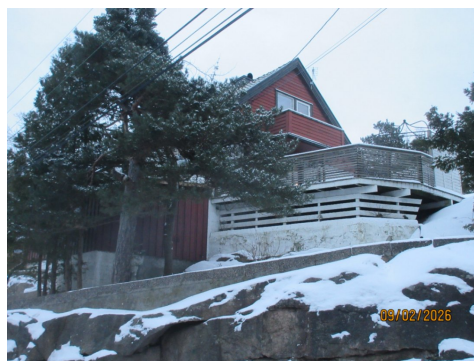
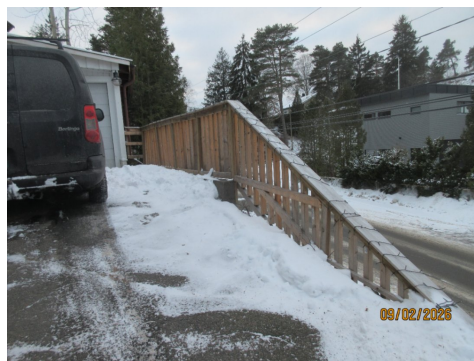
- Håndløper på innvendig trapp bør monteres, men det var ikke krav på byggetidspunktet.
- Rekkverk/annen sikring på forstøtningsmur må settes opp/utbedres.
- Det bør gjennomføres radonmålinger.

Rekkverk på balkong, forstøtningsmur må heves for å tilfredsstille forskrifter. Fallfare.
