Parkveien 44, 1621 GRESSVIK

**Gressvik - Enebolig i barnevennlig  
og rolig område | Høyt, fritt og  
fredelig med utsyn og kort vei til  
"alt"**

Befaringsdato: 28.01.2026

Rapportdato: 09.02.2026

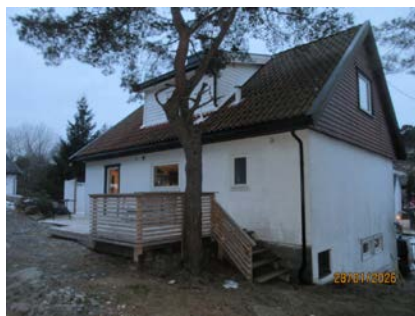
- Det er påvist sprekker i murte/pussede fasader.
- Stedvis noe sprekkdannelse i yttervegger/utvendig pusslag. Kledning med vedlikeholdsbehov

- Lokal utbedring må utføres.

Følge med på utvikling. Fare for ytterligere oppsprekking/avskalling/råte.

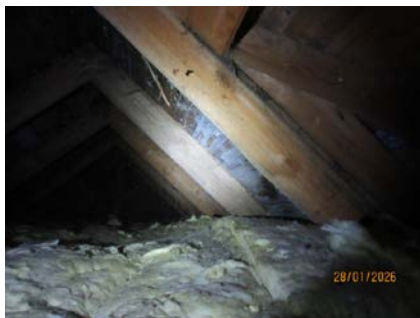
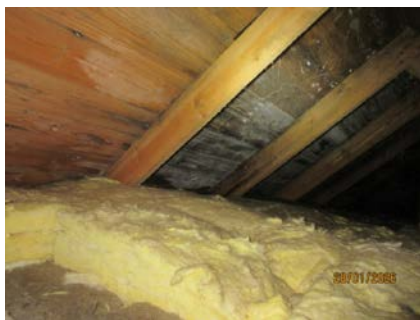
### TG 2 Takkonstruksjon/Loft

Avvik: Det er begrenset/dårlig ventilerings av takkonstruksjonen. Undertaket er misfarget.

- Andre tiltak:
- Lokal utbedring bør utføres.
- Lufting/ventilering bør forbedres.

Fare for råte/sopp dannelse med påfølgende skader om ikke lufting utbedres.

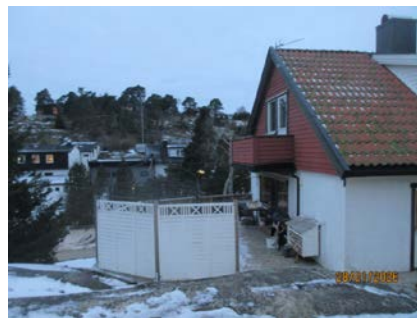
- Det er påvist dør(er) med fukt/råteskader.
- Karmene i dører er værslitte utvendig og det er sprekker i treverket.

Heve/skyvedør i stuen trenger vedlikehold/repasasjon. Balkongdør i 2 etg har fuktskade utvendig, bør byttes.

Utvikling av fukt/råteskade.

Kostnadsestimat: 20 000 - 100 000

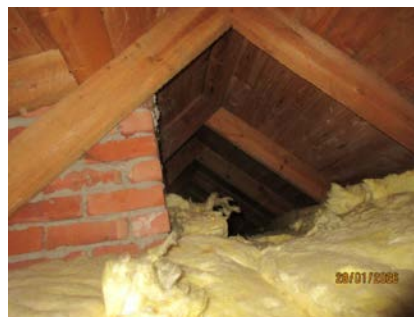
Feierrapport for ferdigstillelse av avvik er ikke fremvist. Ytterligere kontroll bør utføres. Brannfare/ufaglært montering-ingen dokumentasjon. De foreligger avviksrapport fra feiervesen. Eier har utbedret deler av dette som egeninnsats.

Kostnadsestimat: Under 20 000

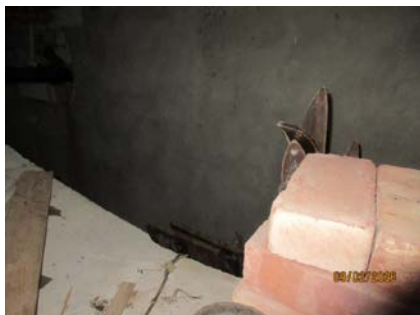
## TG 2 Krypkjeller

Det er avvik: Det er observert noe edderkopp-kokonger. Dette er begynnende symptom på noe fukt i krypkjeller. Kryprommet fremstår relativt tørt/ok ventilert, kun besiktiget fra luke i undermuren.

Bygningen har krypkjeller under trebjelkelag og stubbegulv. Krypkjeller er kun besiktiget via luke i undermuren. Mye opplagret materiale, vanskelig tilkomst for inspeksjon.

- Tiltak:
- Vær oppmerksom på denne risikoen, overvåk tilstanden og undersøk dette nærmere, helst med hjelp av en fagkyndig.

Krypkjeller bør ryddes for å tilgjengeliggjøre god inspeksjonsmulighet. Fare for skjult fukt. Ytterligere kontroll anbefales.

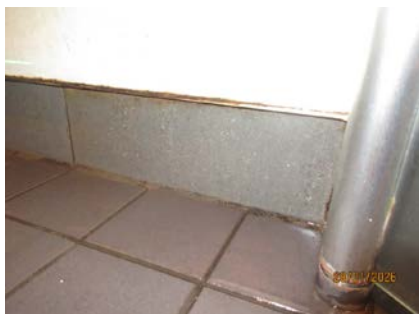
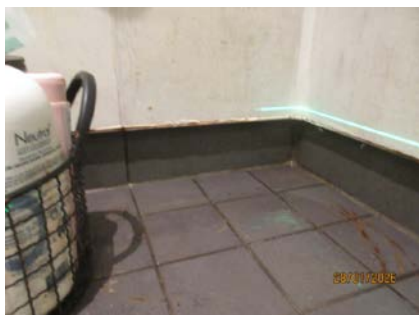
Avvik: Det er tegn på fuktskader nederst på våtromsplater.

Målt forhøyet fukt samt mindre svelling/misfarging nede på plater i dusjnisen.

Fare for utvikling av fukt inn i konstruksjonen. (yttervegger av siporex/blokkonstruksjon)

- Det må foretas utbedring av skadede plater.
- Dersom det ikke gjøres tiltak vil fuktopptaket i platene føre til oppsvelling og utett tettesjikt med fare for videre fuktskade i tilstøtende konstruksjoner.

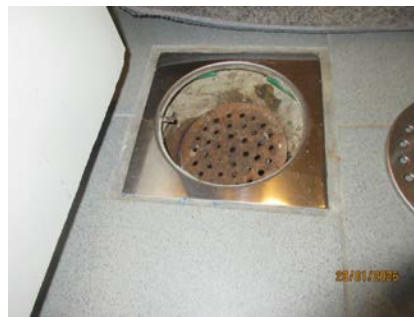
Avvik: Toalettrom har ingen ventilering fra rommet, NS 3600 krever mekanisk avtrekk for å kunne gi TG 0/1.  
Toalettrom har kun naturlig avtrekk fra rommet, NS 3600 krever mekanisk avtrekk for å kunne gi TG 0/1.  
Toalettrom mangler tilluftsventilering, f.eks. spalte/ventil ved dør.  
Det er avvik: Sluk i rommet fra byggeår.  
Kostnadsestimat: Under 20 000.

Manglende avtrekk fører til forurenset innemiljø. Sluk/membran har overskredet forventet levetid. Fare for lekkasje.

Kostnadsestimat: Under 20 000

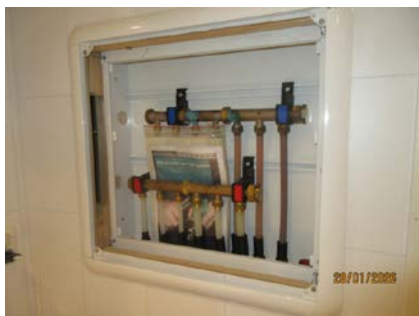
### TG 2 Vannledninger

Avvik: Det er irr på rør. Det er irr på vannrør/fordelingsstokk i vannskap på badet

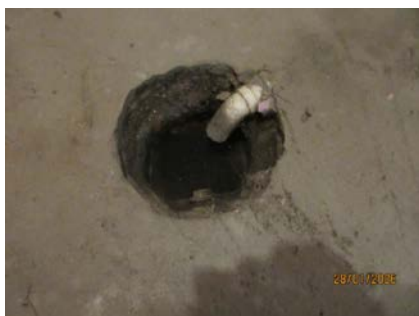
## TG 2 Avløpsrør

Avvik: Mer enn halvparten av forventet brukstid er passert på innvendige avløpsledninger.

Det er avløpsrør av støpejern og plast.

Det kan oppstå lekkasje/tetting/reduert kapasitet i eldre rør

- Det er ikke behov for utbedringstiltak siden anlegget fungerer i dag, men ut ifra alder kan skader plutselig oppstå på eldre anlegg.
- Tidspunkt for utskiftning av avløpsrør nærmer seg.
- Eldre avløpsrør har blant annet større sannsynlighet for lekkasjer, noe som kan føre til omfattende og kostbare vannskader i boliger.
