Tilstandsrapport - NS 3600

Høyveien 69D

4838 Arendal

Gnr: 505 Bnr: 45 Snr: 4

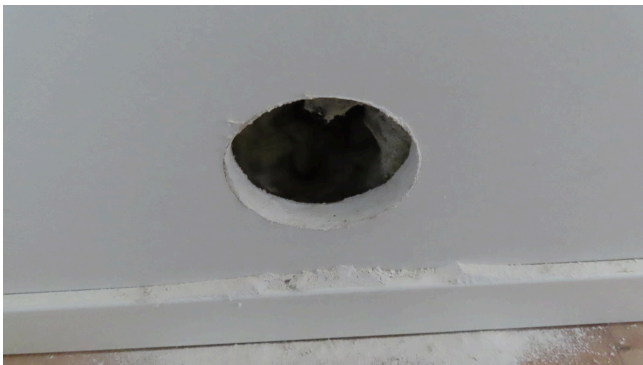
Kontroll utført i tilliggende konstruksjoner og selve rommet. Litt fukt målt i gulvet ved sluk, er vanlig pga. kondens i betongdekke.

Hulltaking er utført i fra soverom, ingen fukt målt her.

Hulltaking.

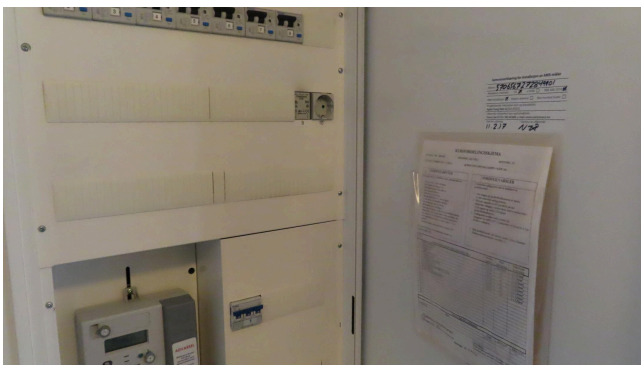
Sikringskap montert i gang på vegg vest.
Hovedsikring 32 ampere, 7 kurser.

Sikringssskap.
