Tilstandsrapport

Tomannsbolig

Ekebergbakken 12 , 1823 KNAPSTAD

Rapportdato: 20.04.2026

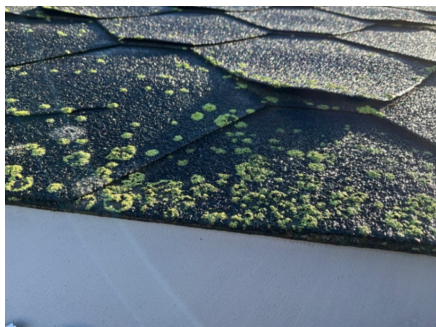
Siden taket (takkonstruksjon, taktekking og skorstein) kun er observert fra takfot i stige, er vurderingen begrenset av dette. Det er ikke sikkerhetsmessig forsvarlig å bevege seg ut på taket. Selv om det ikke er avdekket skader under befaringen, betyr ikke dette at det ikke foreligger skader som en besiktigelse på taket kan avdekke. Vær oppmerksom på denne risikoen. En undersøkelse på taket kan utføres av en fagperson under tilstrekkelige sikkerhetsforhold.

- På grunn av alder og slitasje bør det påregnes utskifting av taktekking i nær fremtid for å unngå lekkasjer og følgeskader på underliggende konstruksjoner.

- Det anbefales å overvåke takets tilstand jevnlig og vurdere nærmere inspeksjon av taket utført av fagperson under sikre forhold.

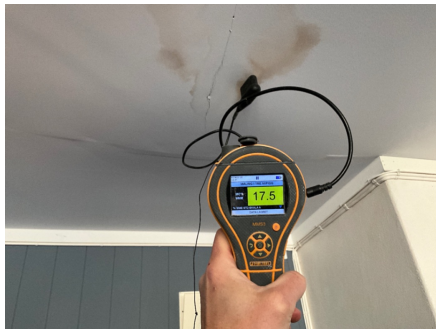
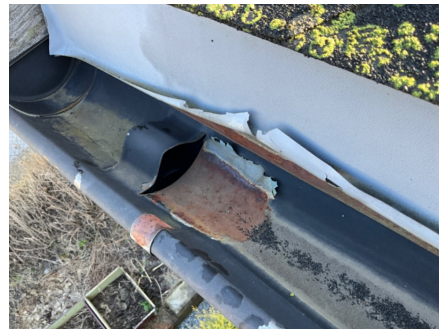
Nedløp og beslag

- Mer enn halvparten av forventet brukstid er passert på renner/nedløp/beslag.
 - Det er rust på innfestingen av takrenner/nedløp.
 - Utvendige beslag har utettheter.
- Mer enn halvparten av den forventede brukstiden for takrenner, nedløp og beslag er passert.
- Det er påvist rustdannelser på takrennekroker, pipebeslag og beslag til luftehatt.
- Det er påvist og målt forhøyede fuktverdier i himling i stue, som kan relateres til utettheter rundt pipe.

- Andre tiltak:
- Det anbefales å utbedre utettheter i beslag og skifte ut rustede takrennekroker, pipebeslag og beslag til luftehatt for å hindre videre fuktskader og lekkasjer.
- Tiltak bør iverksettes snarlig for å redusere risikoen for vanninntrenging i konstruksjonen, som kan føre til råte, soppdannelse og ytterligere skader på bygget.

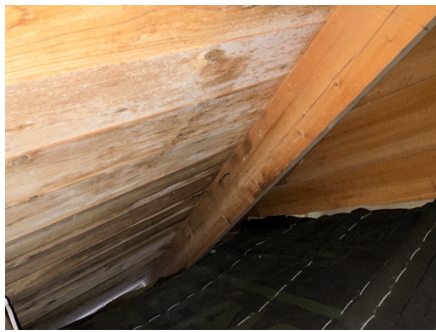
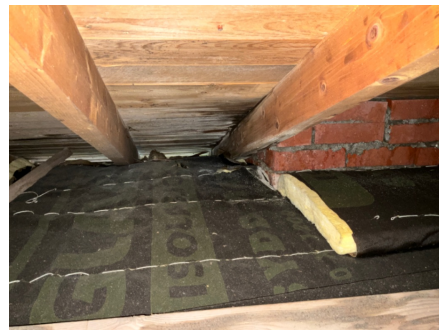
- Det er fra loft/kryploft påvist indikasjoner på at det er punktering av dampsperre, som medfører svekket effekt av dampsperrerefunksjonen.
- Det er påvist fuktskjolder/skader i takkonstruksjonen.

- Det er registrert områder med muggsopp og svertesopp i undertaket på loftet. Dette skyldes ofte for høy fuktighet på loftet, hvor fuktig luft fra boligen stiger opp og kondenserer når den kjøles ned. Dette kan være et resultat av feil eller manglende dampsperre. En dampsperre har som funksjon å hindre at fuktig inneluft trenger opp i takkonstruksjonen, hvor den kan forårsake kondens og fuktskader.

- Det er påvist fuktskjolder i undertaket rundt gjennomføringer. Det er også registrert skader i himlingen i stue, som kan relateres til dette forholdet.

- Det anbefales å utbedre eller etablere dampsperre mellom bolig og loft for å hindre at fuktig inneluft trenger opp på loftet og forårsaker kondens og fuktskader, samt forhindre videre utvikling av muggsopp og svertesopp.

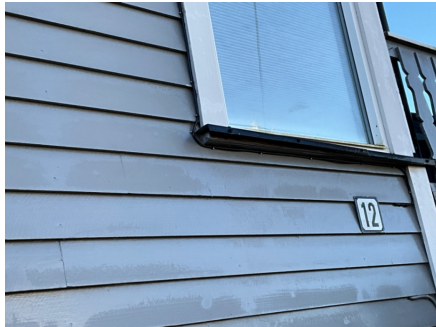
TC2 Vinduer

- Det er påvist at enkelte vinduer er vanskelig å åpne/lukke.
 - Det er påvist avvik rundt innsetningsdetaljer.
- Vrideren til vinduet i stue i underetasje er vanskelig å åpne og lukke.

- Beslaget til vinduet i stuen i 1. etasje bør festes korrekt og gis tilstrekkelig fall bort fra vinduet for å hindre vannansamling og redusere risiko for fuktskader.

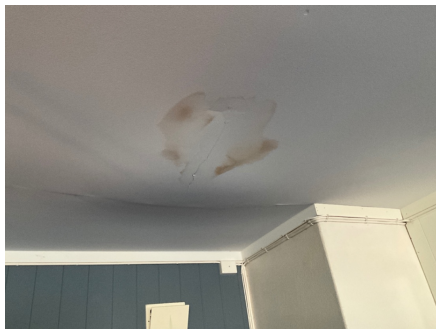
- Det er påvist skader på overflater.
- Det er påvist generell slitasje på parkett i 1. etasje.
- Det er ellers påvist fuktskader i himling i forkant av pipeløpet.

- Gjennomføre ytterligere undersøkelser og foreta utbedring av skade.
- Det bør gjennomføres utbedring eller utskifting av slitt parkett i 1. etasje for å sikre tilfredsstillende overflatekvalitet.
- Fuktskader i himlingen foran pipeløpet bør undersøkes nærmere og utbedres for å hindre videre skadeutvikling og redusere risiko for sopp- og råteskader i konstruksjonen.

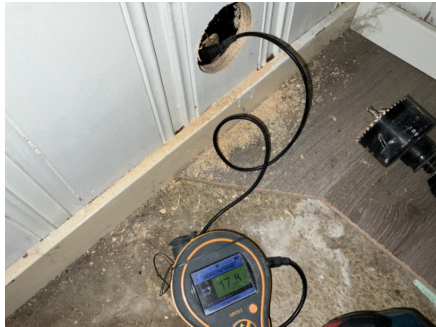
- Det er gjennom hulltaking påvist høyt fuktnivå inne i trekonstruksjonen i hulltakingen, men ikke påvist fuktskader i dette området. Høy luftfuktighet kan over tid føre til muggvekst eller sverting av materialer. Samtidig kan materialer og konstruksjoner bli ødelagt.

- Det er påvist indikasjoner på noe fuktgjennomtrenging i kjellergulv.
- Det er ikke montert fuktsperre eller lagt isolasjon mot grunnen, og det må derfor påregnes fukt fra grunnen.

- Ved hulltaking ble det målt ca. 17,8 vektprosent fukt i veggen, noe som anses som for høyt. Det ble også påvist en del sand eller lignende langs lekten i den innforede veggen. Årsaken til dette er ukjent.

- Ved bruk av syl ble det påvist at muren bak papp var noe porøs. Ytterligere undersøkelser bør gjennomføres.
- ### Konsekvens/tiltak
- Andre tiltak:
- Det bør gjennomføres ytterligere undersøkelser for å avdekke årsaken til det høye fuktnivået og porøsiteten i muren.

- Tiltak for å redusere fukt fra grunnen, som etablering av fuktsperre og isolasjon, bør vurderes for å unngå risiko for muggvekst, sopp og skader på konstruksjonen.

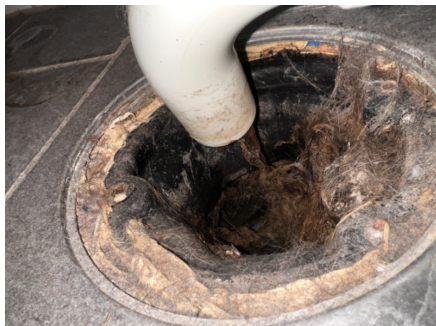
- Over halvparten av forventet brukstid for tettesjikt og sluk er passert, og det er usikkerhet knyttet til om tettesjiktet er tilstrekkelig for dagens bruk, som innebærer utstrakt dusjing og vannsøl. For å redusere risikoen for lekkasjer anbefales det å benytte et tett dusjkabinett med avløp til sluket.

- Manglende dokumentasjon og usikker tilstand på tettesjiktet medfører økt risiko for lekkasjer, som kan føre til vannskader på badet og tilstøtende konstruksjoner, samt store økonomiske konsekvenser.

- Det anbefales å benytte tett dusjkabinett med avløp til sluk for å redusere risikoen for vannskader inntil full rehabilitering kan gjennomføres.

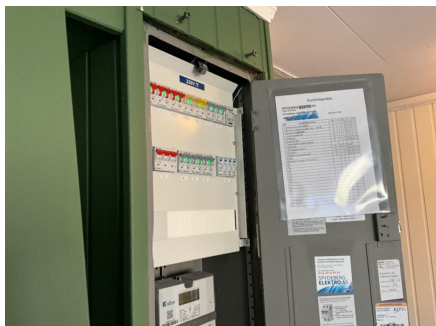
Ja - På bakgrunn av alderen på deler av det elektriske anlegget samt manglende dokumentasjon, anbefales det å gjennomføre en utvidet el-kontroll. Dette vil bidra til å avdekke eventuelle skjulte feil eller mangler, sikre at anlegget er i forskriftsmessig stand, og redusere risikoen for feil som kan påvirke sikkerheten.

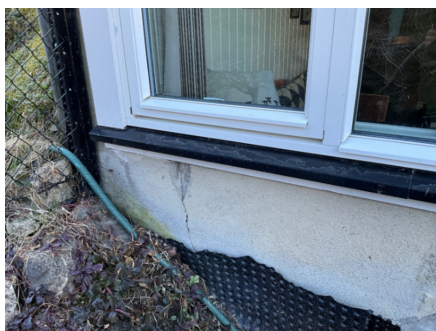
- Grunnmuren har sprekkdannelser.
- Påvist generelt store sprekker i mur. Når det oppstår sprekker i puss/mur vil vannbelastningen og faren for frostskaader øke. Skrå sprekker/riss er et symptom på setninger. Horizontal sprekke/riss i grunnmur skyldes sannsynligvis innpressing av kjellervegg. anbefaler å følge med på videre utvikling.

- Andre tiltak:
- Sprekkene i grunnmuren bør utbedres for å forhindre videre skadeutvikling og redusere risikoen for vanninntrenging og frostsprengning. Videre bør utviklingen av sprekkenes følges nøye, da slike skader kan indikere setningsproblemer eller innpressing av kjellervegg, noe som kan medføre alvorlige konstruksjonsskader over tid.
