Tilstandsrapport

Firemannsbolig

Øyaveien 90 , 7374 RØROS

Rapportdato: 05.05.2026

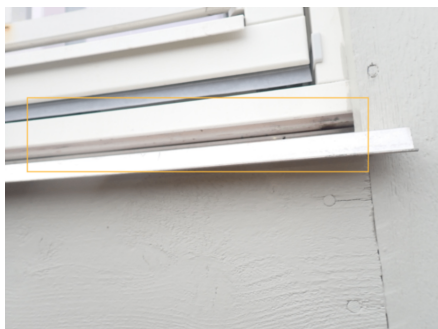
-Vinduer fra byggeår har isolerglass som er mer enn 30 år gamle, og det er økt risiko for punktering i tiden som kommer ved disse vinduene.
-Innvendige vinduskarmen fra byggeår har litt malingsslitasje i karmene. Kondensering på glass på vinterstid kan være årsaken.
-Utføring i bunn av de nyere vinduene har behov for litt pussing og maling.
-Underbeslaget på baderomsvinduet utvendig har sklidd ut av sporet under vinduet.

Vindusbeslag på baderomsvindu har sklidd ut av sporet i karmen.

- Jevnlig kontroll av eldre isolerglass anbefales med tanke på økt risiko for punktering. Utskiftinger vurderes fortløpende om punktering skulle oppstå. Enten selve glasset, eller hele vinduet.
- Normalt vedlikehold av innvendige vinduskarmer anbefales. Sørg for å holde ventiler åpne for best mulig uttørkingsvilkår innvendig. Tørk av eventuelt kondensvann på vinteren.
- En må sørge for å trykke underbeslaget under baderomsvinduet på plass og sørge for at det sitter godt. Risikoen er at nedbør kan trekke inn i åpningen.

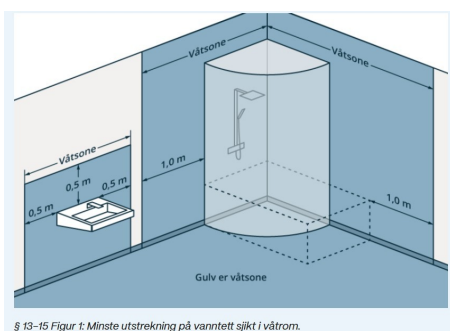
-Vinduet er plassert i våtsonen og har materialer som ikke tåler vann, men vannsikkerheten er ivarettatt med lukket dusjkabinett. Tiltak er ikke nødvendig i dag, men det må fortsatt være bruk av lukkede løsninger for å hindre fuktskader i vinduskarmer, listverk og konstruksjonen bak lister. Eventuelt må det utføres tiltak som ivaretar vannsikkerheten på annet vis.

Utklipp fra TEK17.

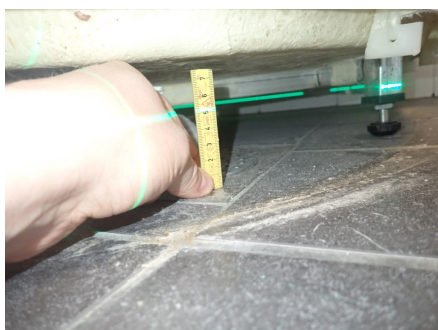
- Det er påvist at høydeforskjell fra topp slukrist til gulv/synlig topp membran ved dørterskel er mindre enn 25 mm.

Måling på topp sluk. Referansenivå på topp membran ved dør = ca. 50 mm.

-Våtrommet fungerer med avviket. Hovedkonsekvensen av utilstrekkelig høydeforskjell er økt risiko for at lekkasjevann kan trenge ut av våtrommet og inn i tilstøtende rom. Dette kan føre til fuktskader i tilliggende konstruksjoner. Vær oppmerksom på dette.

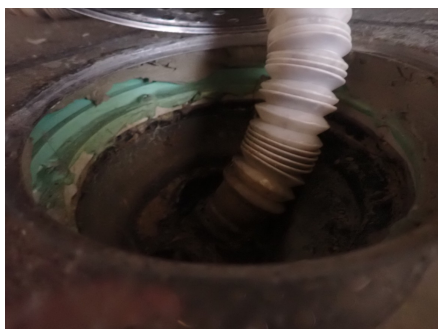
Bilde av sluk.

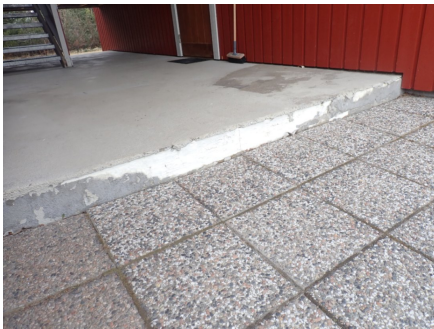
Avskallet puss på mur. Noe synlig isolasjon.

- Synlig isolasjon må tildekkes på forsvarlig måte.

-Denne isolasjonen er brannfarlig og skal overdekkes på tilfredsstillende vis. Pussing av avskallet grunnmur og synlig isolasjon må påregnes. Sameiet har overordnet ansvar for dette.

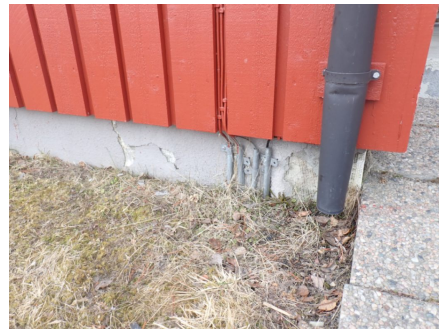
Avskallet puss på mur. Noe synlig isolasjon.
