# Tilstandsrapport

Enebolig

Blåbærvegen 42, 5533 HAUGESUND

Befaringsdato: 13.06.2025

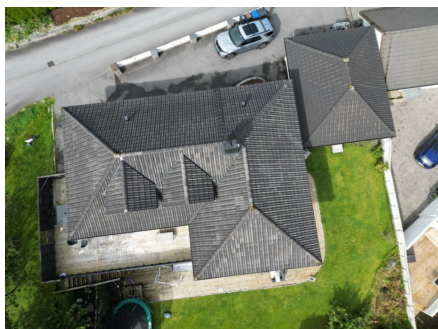
### Vurdering av avvik:

- Når taktekking og undertak begynner å bli gamle, øker risikoen for lekkasjer, noe som kan føre til omfattende og kostbare reparasjoner av underliggende konstruksjoner dersom en ikke foretar tiltak på konstruksjonene før dette oppstår.
- Lokal utbedring må utføres.

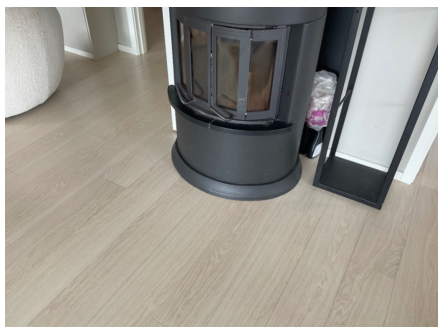
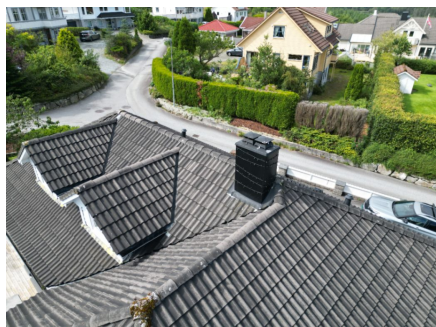
- Avstanden mellom ildstedet og brennbart materiale er for liten.

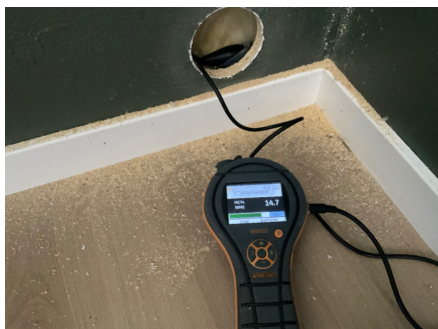
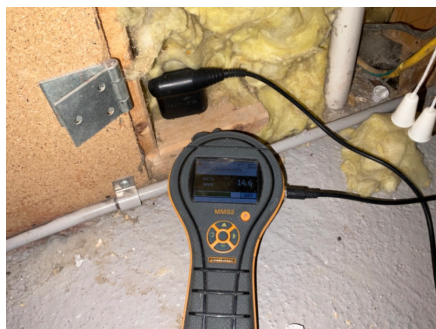
Hulltaking er foretatt uten å påvise unormale forhold. Hulltaking er foretatt i soverom og teknisk rom med fuktinnhold på 14,5%, noe som er tørt.

Fuktoppsamling: Plastfolie kan forhindre naturlig uttørking av fuktighet fra veggene, spesielt hvis det er fuktighetstransport fra bakken eller fundamentet. Dette kan føre til fuktoppsamling i veggstrukturen over tid.

Mugg og muggvekst: Hvis fuktighet samles opp bak plastfolien, kan det skape ideelle forhold for mugg- og muggvekst, spesielt i et fuktig miljø som en kjeller.

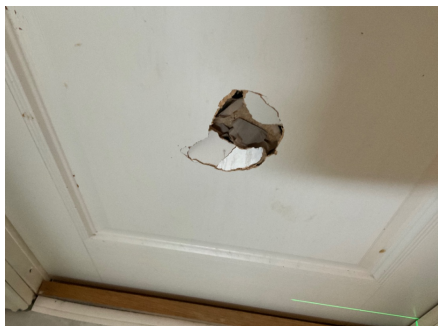
- Det er påvist avvik som tilsier at det bør foretas tiltak på enkelte dører.

Dørmellom bad og soverom

- Det bør foretas tiltak på enkelte dører.

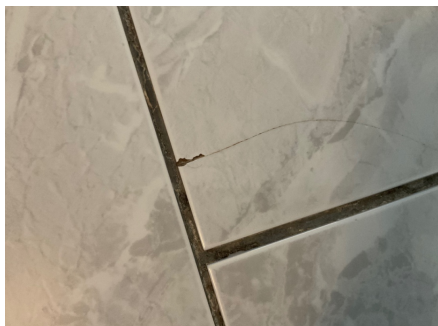
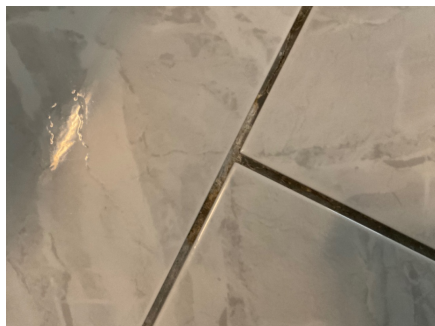
- Det er påvist at flisfuger har riss/sprekker.
- Det er påvist at høydeforskjell fra topp slukrist til gulv/synlig topp membran ved dørterskel er mindre enn 25 mm.
- Det er påvist at noen fliser har bom (hulrom under).
- Det er påvist sprekker i fliser.

- Dersom tiltaket ikke utføres, kan dette over tid føre til at flisene løsner eller sprekker, spesielt ved belastning eller bevegelser i konstruksjonen.
- Slike riss/sprekker kan indikere bakenforliggende fuktskader, og konstruksjonen bør observeres jevnlig for å vurdere utvikling.
- Til tross for avviket i fall/høydeforskjell til sluk, vil gulvet fortsatt kunne lede vann mot sluket, men med redusert effektivitet. Dette kan potensielt øke risikoen for vannansamling i enkelte områder av badet.

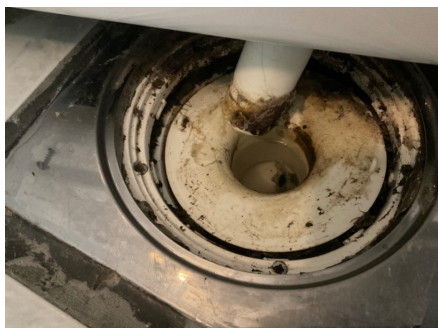
Mangelfull dokumentasjon, krav til dokumentasjon av utførelsen av membran ikke er oppfylt. Det er nå ingen symptomer på funksjonssvekkelser, men vær oppmerksom på at dette er risikokonstruksjoner.

Manglende dokumentasjon gir usikkerhet om riktig utførelse, noe som øker risikoen for skjulte fuktskader over tid.

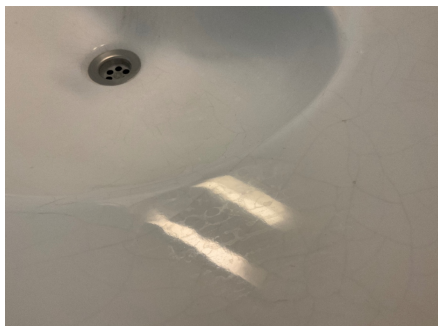
Krakkeleringeri vask

Overvåk tilstanden jevnlig. For å få tilstandsgrad 0 eller 1 må utstyr skiftes ut, men tidspunktet for når dette er nødvendig er vanskelig å si noe om.

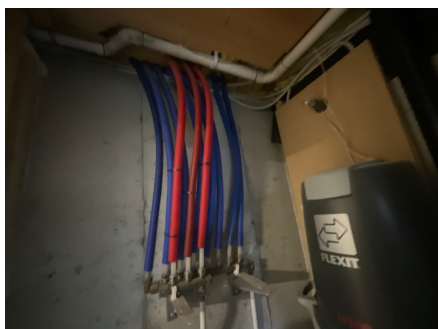
- Det er påvist at eventuelt lekkasjevann fra rør i rør system ikke ledes til sluk eller annen kompenserende løsning.
- Rørkursene på rør-i-rør systemet på vannledninger er ikke merket.

Manglermerking samt dårlig festet til vegg.

- Rørkurser på rør-i-rør system bør merkes.
- Det bør foretas tiltak på anlegget som sikrer bedre løsning på eventuelt lekkasjevann fra rør i rør system.
