Blåbærvegen 42, 5533 HAUGESUND

**Lekker, innholdsrik enebolig med  
utleiedel i attraktive Skåredalen| 5  
soverom| 2 bad| Flotte uteområder

| Tilstandsrapport ..... | 67 |

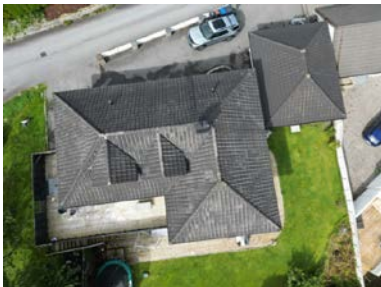
Det er ikke sikkerhetsmessig forsvarlig å bevege seg ut på taket eller observere fra stige. Selv om det ikke er avdekket skader under befaringen, betyr ikke dette at det ikke foreligger skader som en besiktigelse på taket kan avdekke. Vær oppmerksom på denne risikoen. En undersøkelse av taket kan utføres av en fagperson under tilstrekkelige sikkerhetsforhold.»

- Når taktekking og undertak begynner å bli gamle, øker risikoen for lekkasjer, noe som kan føre til omfattende og kostbare reparasjoner av underliggende konstruksjoner dersom en ikke foretar tiltak på konstruksjonene før dette oppstår.
- Lokal utbedring må utføres.

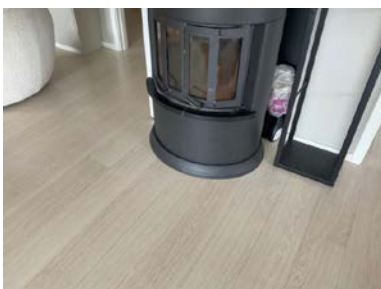
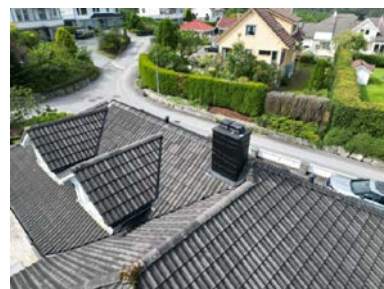
- Avstanden mellom ildstedet og brennbart materiale er for liten.

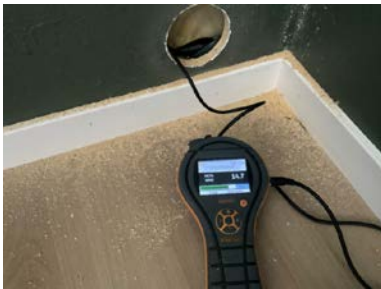
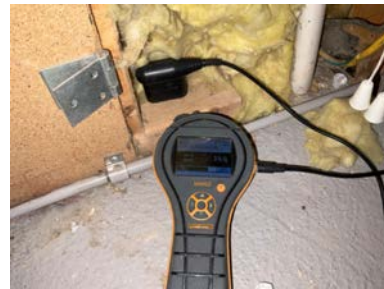
Hulltaking er foretatt uten å påvise unormale forhold. Hulltaking er foretatt i soverom og teknisk rom med fuktinnhold på 14,5%, noe som er tørt.

Fuktoppsamling: Plastfolie kan forhindre naturlig uttørking av fuktighet fra veggene, spesielt hvis det er fuktighetstransport fra bakken eller fundamentet. Dette kan føre til fuktoppsamling i veggstrukturen over tid.

Mugg og muggvekst: Hvis fuktighet samles opp bak plastfolien, kan det skape ideelle forhold for mugg- og muggvekst, spesielt i et fuktig miljø som en kjeller.

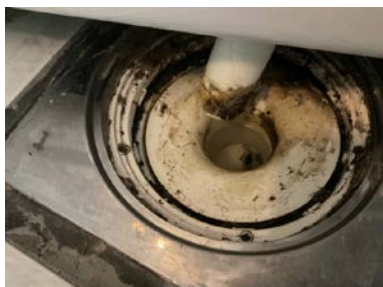
Mangelfull dokumentasjon, krav til dokumentasjon av utførelsen av membran ikke er oppfylt. Det er nå ingen symptomer på funksjonssvekkelser, men vær oppmerksom på at dette er risikokonstruksjoner.

Manglende dokumentasjon gir usikkerhet om riktig utførelse, noe som øker risikoen for skjulte fuktskader over tid.

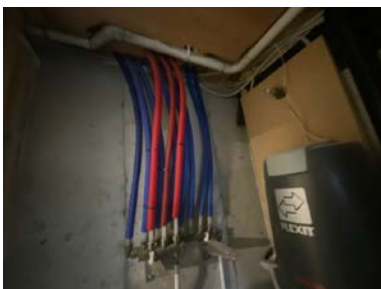
- Det er påvist at eventuelt lekkasjevann fra rør i rør system ikke ledes til sluk eller annen kompenserende løsning.
- Rørkursene på rør-i-rør systemet på vannledninger er ikke merket.

Manglermerking samt dårlig festet til vegg.

- Rørkurser på rør-i-rør system bør merkes.
- Det bør foretas tiltak på anlegget som sikrer bedre løsning på eventuelt lekkasjevann fra rør i rør system.

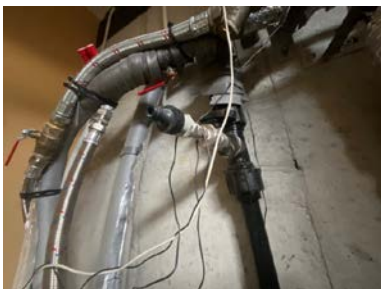
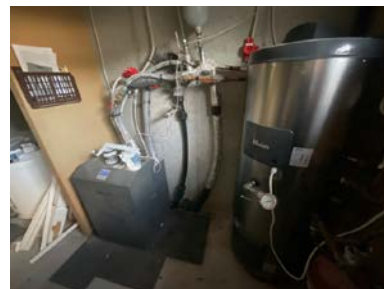
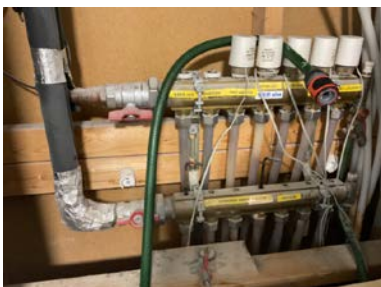
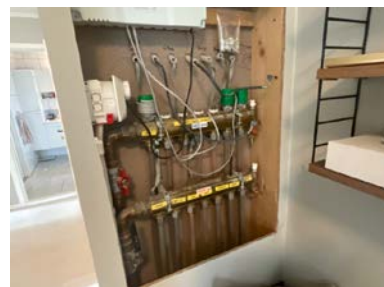
- Det er påvist tegn på lekkasjer rundt rørkoblinger.
- Mer enn halvparten av forventet brukstid er passert på anlegg for vannbåren varme.

Det er enn liten lekkasje av vann i en kobling.

- Anlegget må sjekkes av fagperson, som må utføre eventuelle tiltak på anlegget.
- Det er ikke behov for utbedringstiltak siden anlegget fungerer i dag, men ut ifra alder kan skader plutselig oppstå på eldre anlegg.
- Overvåk tilstanden jevnlig. For å få tilstandsgrad 0 eller 1 må anlegget skiftes ut, men tidspunktet for når dette er nødvendig er vanskelig å si noe om. Ved renovering, påse at anlegget dokumenteres av fagperson.

Kostnad er kun med kontroll og utbedring av lekkasje.
