# Tilstandsrapport

Boligbygg med flere boenheter

Spireaveien 12 A, 0580 OSLO

Befaringsdato: 15.07.2025

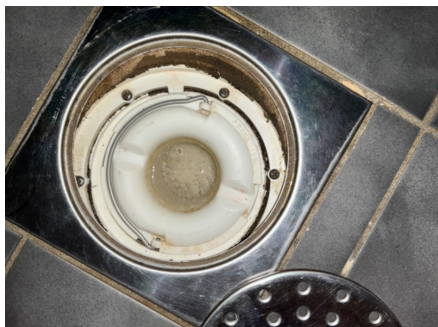
Membran: Synlig membran klemt i klemringen.

- Mer enn halvparten av forventet brukstid er passert på membranløsningen.

Konstruksjonen har nådd en alder der risikoen for fuktproblemer øker, og jevnlig oppfølging anbefales. Membraner, som beskytter underliggende konstruksjoner mot vann, kan svekkes over tid og utvikle utettheter. Dette skjer normalt gradvis, og kan føre til at fukt trenger inn i tilstøtende konstruksjoner. Levetiden avhenger av kvalitet, utførelse og bruk. En totaloppussing med nytt vanntett sjikt må på sikt påregnes, men det er vanskelig å angi nøyaktig når dette blir nødvendig.
