# Tilstandsrapport

Hytte

Tonsåslinna 879, 2890 ETNEDAL

Befaringsdato: 13.03.2025

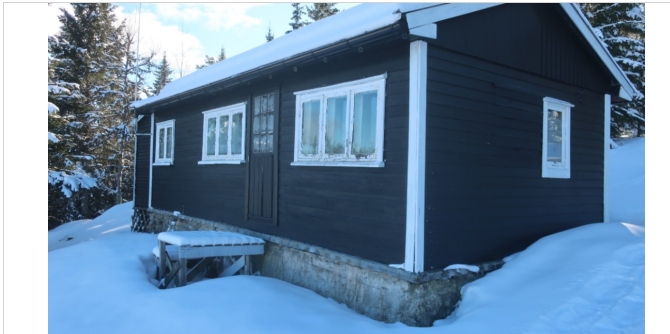
**Vurdering av avvik:**  
• Det er ikke tilfredsstillende bortledning av vann fra taknedløp ved grunnmur.

**Konsekvens/tiltak**  
• Det må foretas tiltak for å lukke avviket.

Det monteres nedløpsrør.

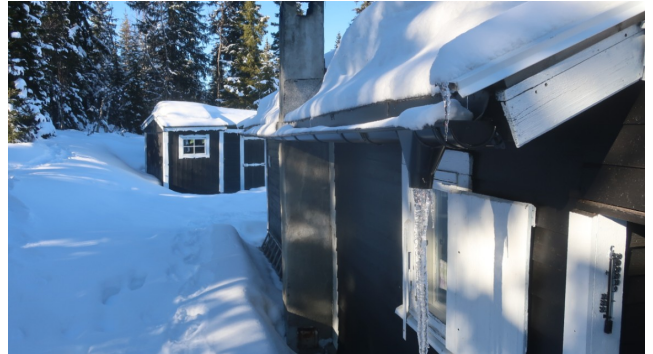
Yttervegger oppført i tradisjonelt bindingsverk, panelt utvendig med liggende panel.  
Veggpanelet er montert direkte på bindingsverket uten utlekting som det er krav om i dag. (Dette var normalt byggemåte da arbeidet ble utført)

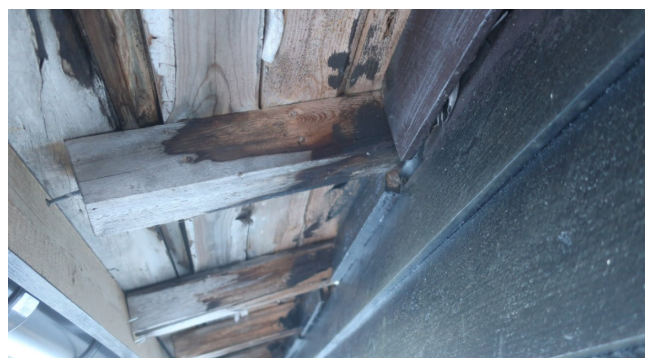
Ingen lufting mellom sperrene.

Det bør etableres ventiler i gavler.

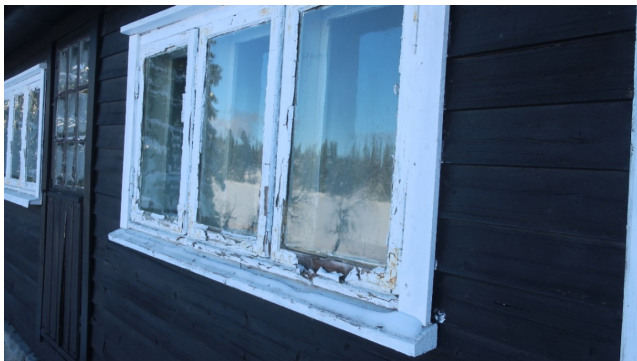
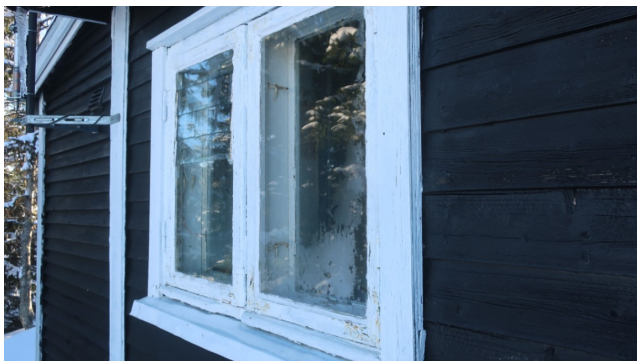
Vinduene er i dårlig og bør skiftes.

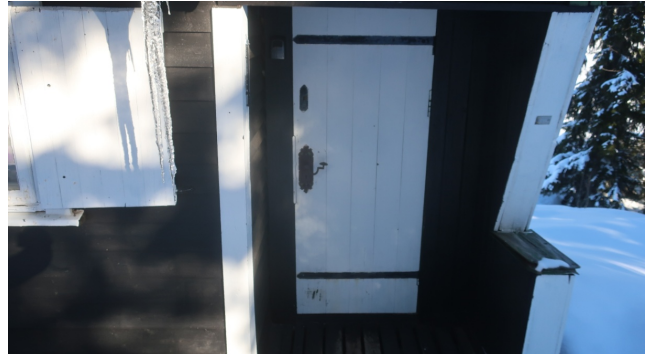
Ytterdør.

Ytterdør går dårlig og er glissen.

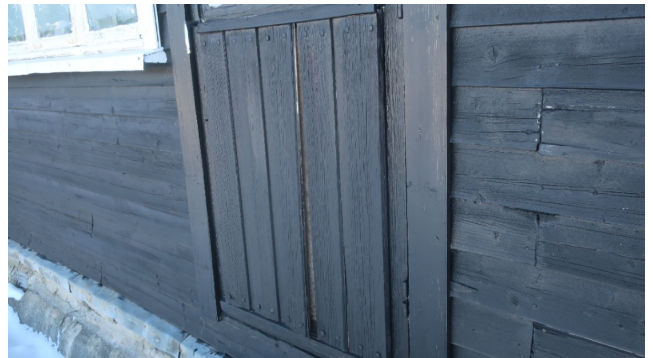
Terrassedør.

Terrassedør har dårlig utvendig treverk, er glissen og bør skiftes.

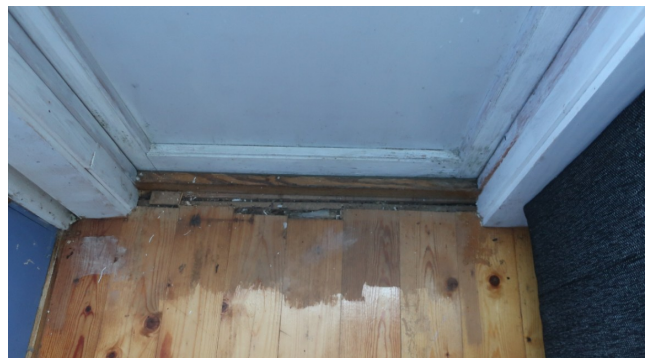
Mangler list ved terrassedør.

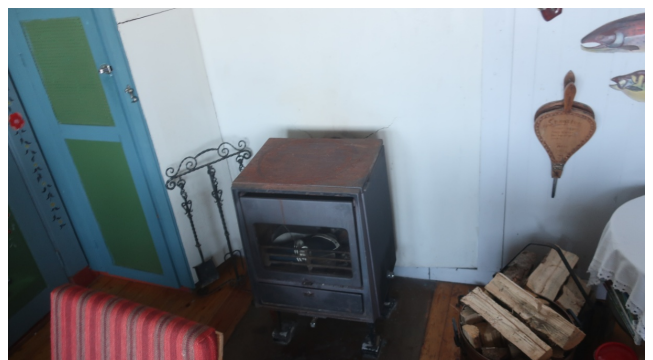
Ved/peisovn i stue

- Det er påvist riss i overflate.

Sprekk i brannmur bak vedovn/peisovn.

Feier bør kontrollere ovn og brannmur.

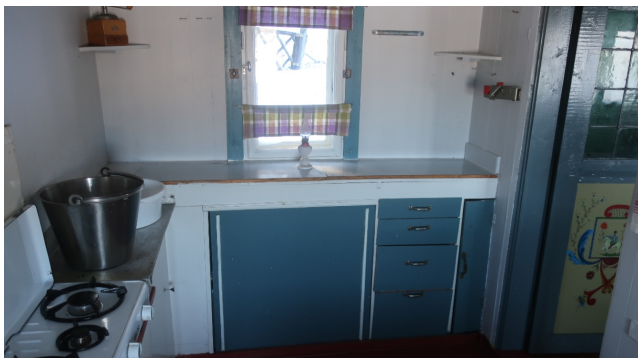
Benkeskap.

Kjøkkenen moden for oppgradering - utskifting.
