Kornveien 1, 1940 BJØRKELANGEN

**Hyggelig, eldre enebolig med
dobbelgarasje, hage og gode
solforhold. 2 soverom, 2 stuer og
3 ildsteder. Sentral beliggenhet!**

Nøkkelinformasjon

Salgsobjekt: Enebolig
Eierform: Eiet
Byggeår: 1958
BRA-i/BRA Total 184/215 kvm
Tomtstr.: 578.6 kvm
Soverom: 2
Gnr./bnr. Gnr. 75, bnr. 69
Oppdragsnr.: 1107260043

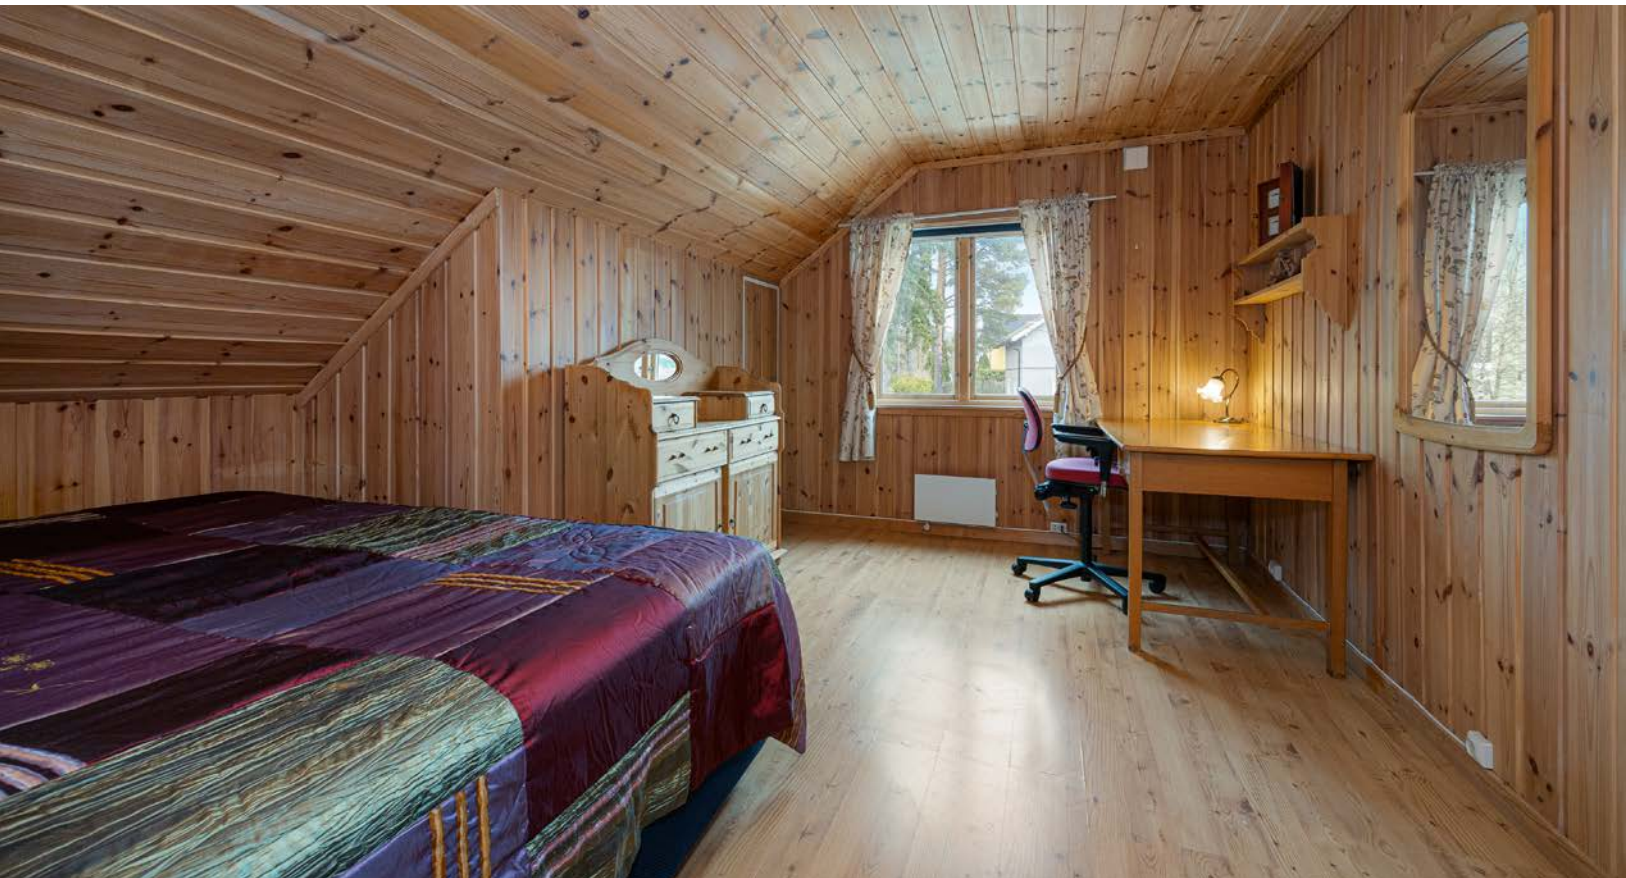
Begge soverommene har for liten dagslysflate i forhold til dagens krav.

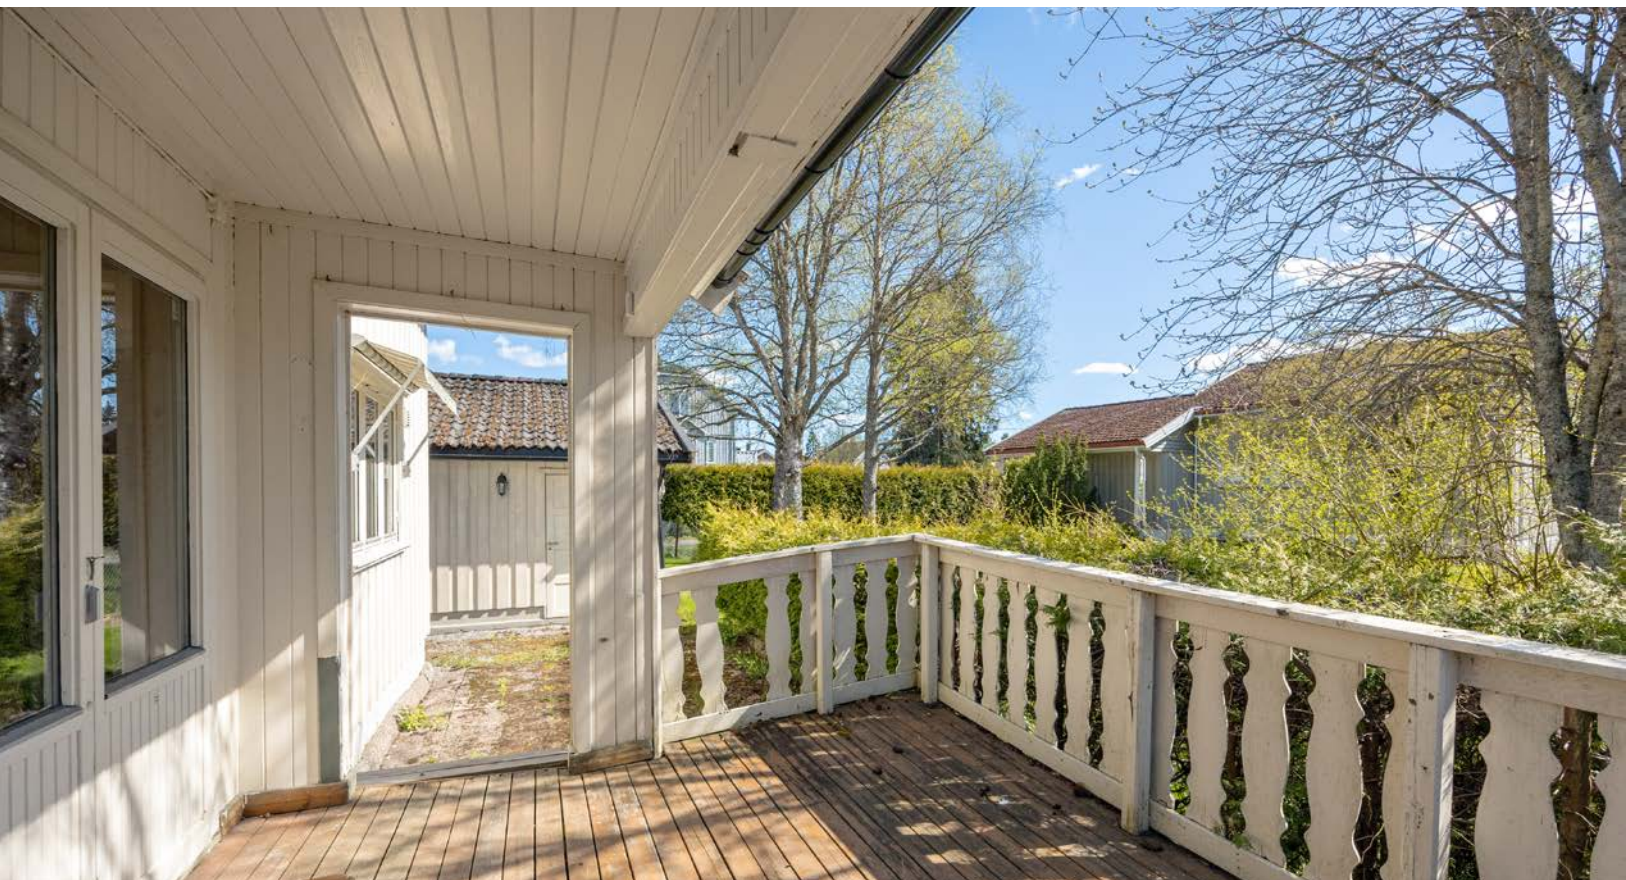
Verandaen er i dårlig forfatning.

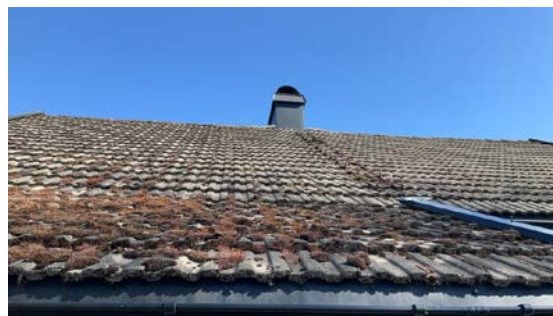
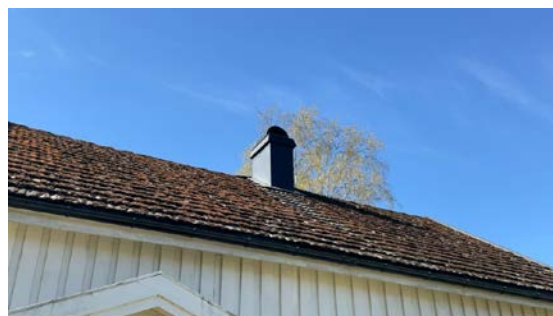
Snøfangere må monteres for å redusere risikoen for snøras, som kan medføre fare for personskade eller skade på eiendom. Manglende snøfangere innebærer økt risiko for at snø og is kan rase ned fra taket og forårsake skader.

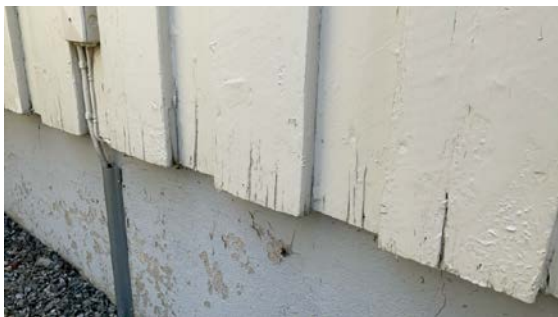
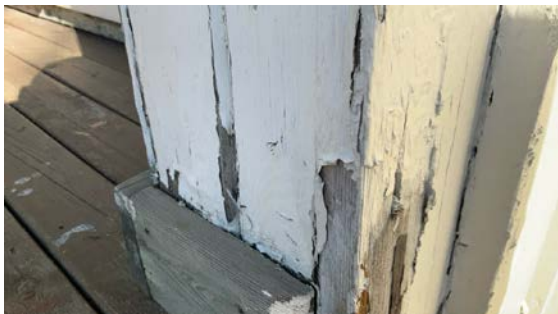
TG 2 Veggkonstruksjon

Avvik: Det er ingen eller liten lufting i nedre kant av kledning mot grunnmur. Det er påvist spredte råteskader i bordkledningen. Det er værslitt/oppsprukket trevirke/trepaneler.

- Det bør foretas tiltak for å bedre lufting av kledningen.
 - Vedrørende lufting, kan konstruksjonen fungere med dette avviket, det må dog gjøres utbedringer om avviket skal lukkes. Det vil imidlertid sjelden være økonomisk rasjonelt som et enkeltstående tiltak. Ved bytte av kledning, bør konstruksjon/lufting bygges opp riktig. Det presiseres dog at uten tilstrekkelig lufting bak bordkledningen kan fuktighet som trenger inn bak bordene eller gjennom veggen innenfra ikke tørke opp, noe som øker risikoen for fuktskader.
 - Værslitt og oppsprukket trevirke samt spredte råteskader bør utbedres eller skiftes ut for å hindre videre forringelse av fasaden og underliggende konstruksjon.

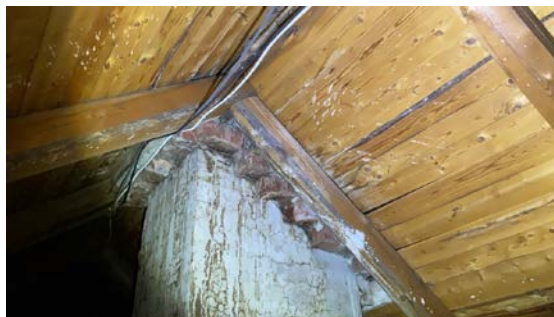
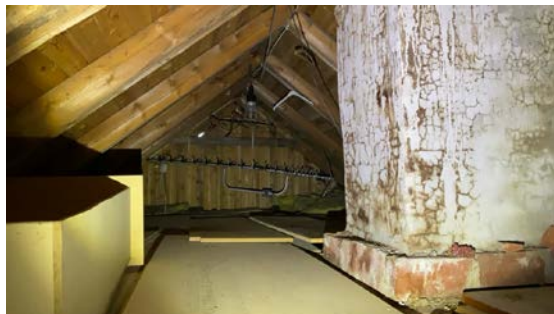
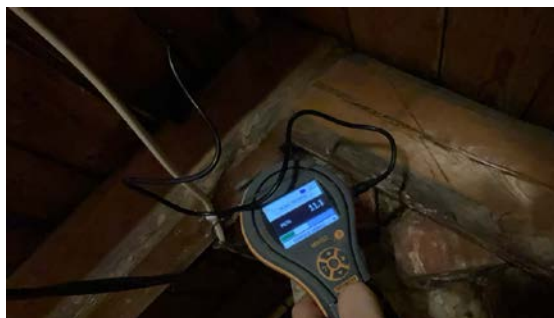
ⓘ TG 2 Takkonstruksjon/Loft

Avvik: Det er påvist fuktskjolder/skader i takkonstruksjonen. Det er avvik: Det er fuktskjolder i undertaket rundt pipen pga. fuktinnslag fra pipebeslaget. Det ble gjort fuktmålinger i treverket/undertaket på befaringsdagen og det ble ikke påvist fukt eller forhøyede fuktverdier da. Det mangler vindsperre på gavlvegger som kan medføre at slagregn mm. vil trenge inn på loftet. Det er spor av mus med museavføring på loftet.

Fuktskjoldene rundt pipen må holdes under oppsikt og dersom det oppstår fuktighet ved regnvær må det gjøres tiltak. Loft er konstruksjon som jevnlig bør kontrolleres.

Det bør iverksettes tiltak for å hindre at mus trenger inn i boligen, da mus kan medføre skade på bygningsdeler, elektriske installasjoner og ubehag for beboere.

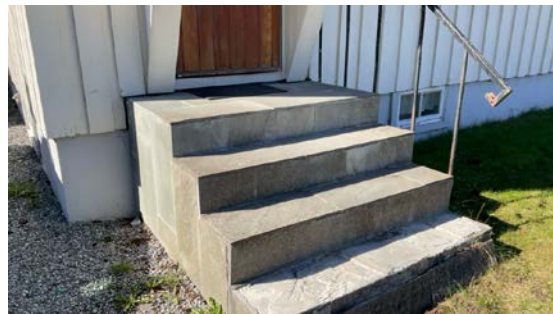
TG 2 Utvendige trapper

Avvik: Det er avvik: Det er bom i fliser (hulrom) og det er løse fliser. Fliser utvendig er risikokonstruksjon som har fare for å løsne over tid.

Fliser med bom og løse fliser bør utbedres eller skiftes ut for å hindre videre skade.

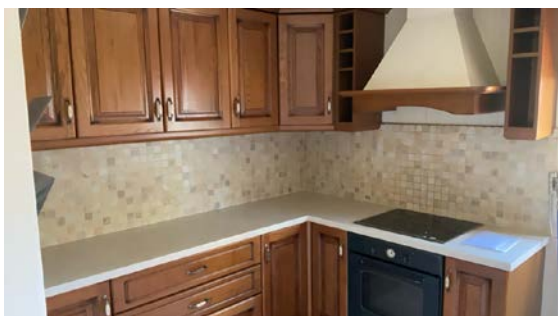
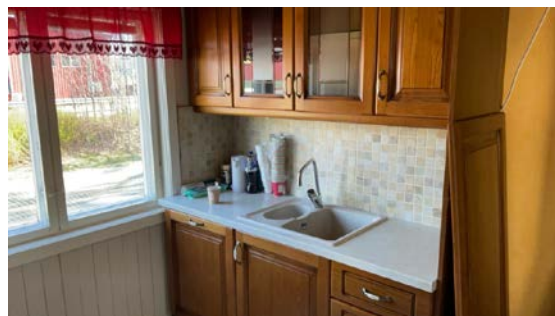
1. ETASJE > KJØKKEN

Avvik: Det er avvik: Kjøkkenkranen er løs.

- Tiltak:
Kjøkkenkranen må festes for å unngå lekkasjer og skader.

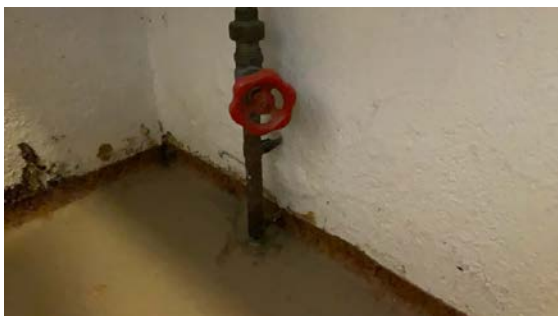
Avvik: Mer enn halvparten av forventet brukstid er passert på utvendige avløpsledninger. Mer enn halvparten av forventet brukstid er passert på utvendige vannledninger.

Det anbefales å gjennomføre en tilstandsvurdering av utvendige vann- og avløpsledninger, da mer enn halvparten av forventet brukstid er passert.
