# Tilstandsrapport

Tomannsbolig

Bekkevollveien 13C , 1087 OSLO

Befaringsdato: 13.05.2026

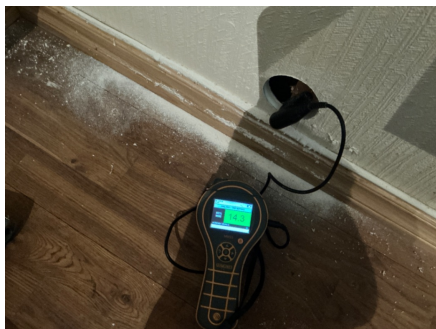
Det er registrert riss/sprekker i overflater. Slike sprekker kan oppstå ved normale bevegelser i bygningen, men kan også være tegn på bevegelser eller påvirkning fra fukt. Dersom årsaken vedvarer, kan sprekken utvikle seg over tid. Forholdet bør derfor holdes under oppsikt.

Det er målt forhøyede fuktverdier som indikerer at konstruksjonen er påvirket av fukt. Fukt kan over tid føre til fuktrelaterte skader, også der dette ikke er synlig. Videre undersøkelser anbefales for å avklare årsak, omfang og eventuelt behov for tiltak.

Rom under terreng er foret ut/kledd med organiske materialer (som treverk, gips e.l.). Dette regnes som en risikokonstruksjon i rom under terreng, da fukt kan trenge inn fra grunnmur/betong eller oppstå som kondens. Når konstruksjonen er lukket, kan fukt bli stående over tid og gi økt risiko for fuktskader. Løsningen innebærer derfor en forhøyet risiko i forbindelse med fuktproblematikk sammenlignet med åpne eller uorganiske konstruksjoner.

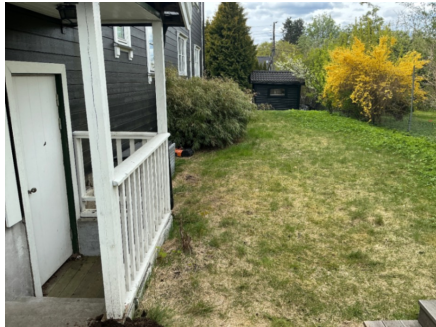
Dette øker sannsynligheten for at vann kan samle seg mot muren og gi høyere fuktbelastning på grunnmur og rom under terreng. Terrengjusteringer bør påregnes anbefales.

Estimert kostnad er basert på synlige forhold registrert ved befaringstidspunktet og omfatter nærmere undersøkelser utført av relevant fagperson for å kartlegge omfang og nødvendige tiltak knyttet til terrengforholdene. Endelig omfang, metodevalg og faktisk kostnad kan først fastsettes etter at ytterligere undersøkelser er gjennomført, herunder eventuell avdekking av skjulte forhold eller følgeskader. Det tas derfor forbehold om avvik mellom estimert og faktisk kostnad.
