# Tilstandsrapport

Boligbygg med flere boenheter

Uelands gate 57M , 0457 OSLO

Befaringsdato: 28.11.2025

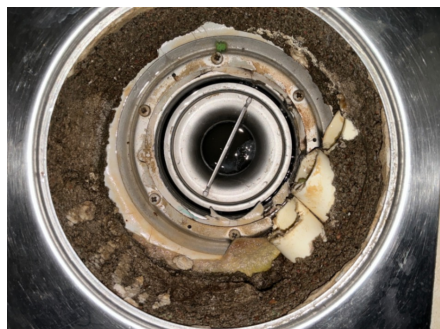
- Membranen har oversteget normal brukstid, og slitasje må påregnes.

Når membranen eldes, svekkes den gradvis og kan utvikle mindre utettheter som slipper fukt ned i konstruksjonen. Hvor raskt dette skjer avhenger av kvalitet, utførelse og bruk, men regelmessig tilsyn er viktig. En full oppgradering med nytt tettesjikt må på grunn av alderen påregnes innen nær fremtid.
