# Tilstandsrapport

Rekkehus

Bergerveien 20 B, 1626 MANSTAD

Befaringsdato: 01.05.2025

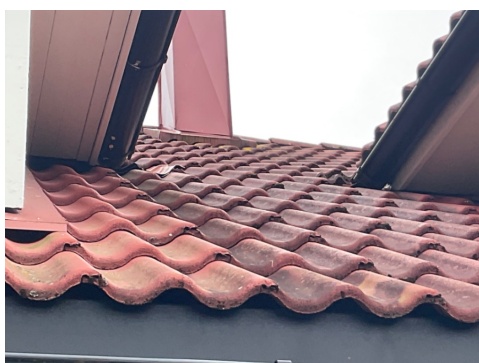
### ! TG 3 Nedløp og beslag

Takrenner og nedløp av plastbelagt stål.

- Det må monteres snøfangere for å oppfylle byggeårets krav.

**Kostnadsestimat: 10 000 - 50 000**

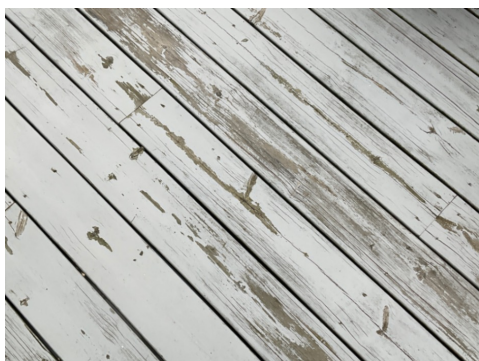
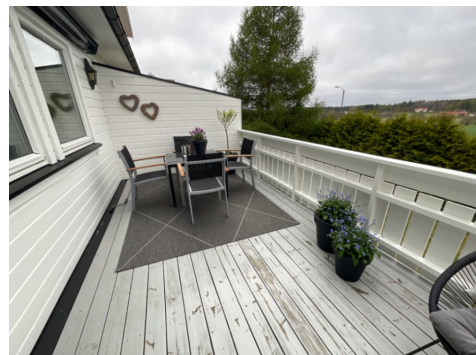
## TG 2 Balkonger, terrasser og rom under balkonger

Veranda i 1. etasje på 16 kvm.  
Steinlagt terrasse i underetasje på 14 kvm.

- Det er ikke krav om utbedring av rekkverkshøyde opp til dagens forskriftskrav.
- Lokal utbedring/utskiftning bør utføres.

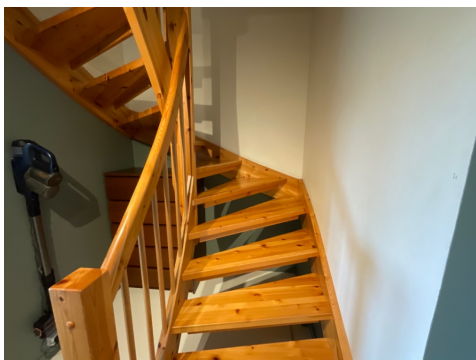
### Vurdering av avvik:

- Håndløper må monteres på vegg for å tilfredsstille krav på byggetidspunktet.
- Det er ikke krav om utbedring av åpninger opp til dagens krav.

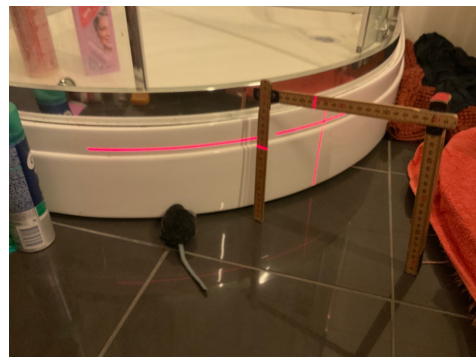
- Det er påvist at høydeforskjell fra topp slukrist til gulv/synlig topp membran ved dørterskel er mindre enn 25 mm.
- Det er påvist avvik i fallforhold til sluk i forhold til krav i forskrift på byggetidspunktet.

- Våtrommet fungerer med dette avviket.

**Kostnadsestimat: Ingen umiddelbar kostnad**

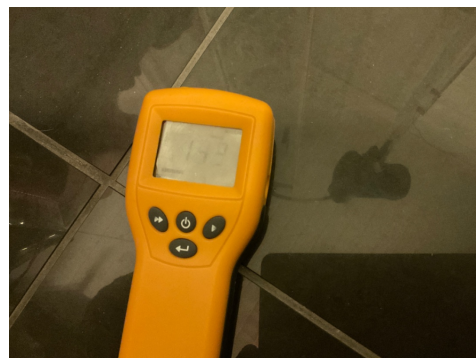
## ! TG 2 Sluk, membran og tettesjikt

Fuktmåler viser normale verdier.

- Mer enn halvparten av forventet brukstid er passert på membranløsningen.
- Det er påvist andre avvik:

- Overvåk tilstanden jevnlig. For å få tilstandsgrad 0 eller 1 må tettesjiktet skiftes ut, men tidspunktet for når dette er nødvendig er vanskelig å si noe om.
- Det er ikke behov for utbedringstiltak.

Tiltak er ikke nødvendig angående manglende dokumentasjon, dog er det et avvik da det mangler. Det kan oppstå mangler og skjulte feil. Tilstanden må jevnlig overvåkes.

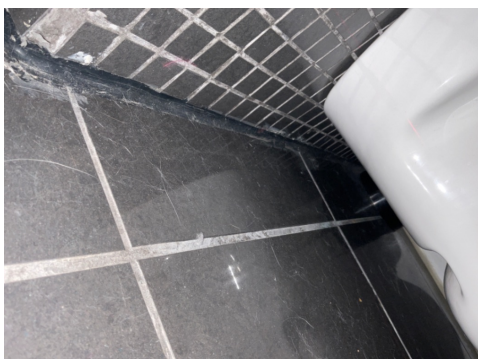
## ! TG 2 Sanitærutstyr og innredning

- Det er ikke påvist tilfredsstillende løsning for å synliggjøre lekkasje fra innebygget sisterner.

- Det må gjennomføres ytterligere undersøkelser.

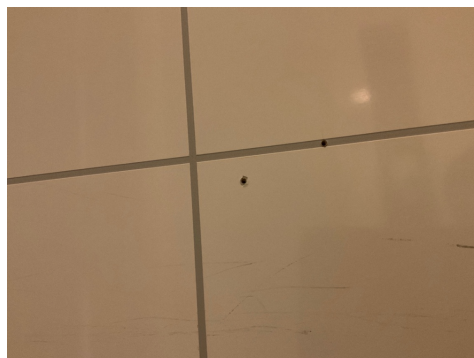
- Det er avvik:

Bør tettes med silikon

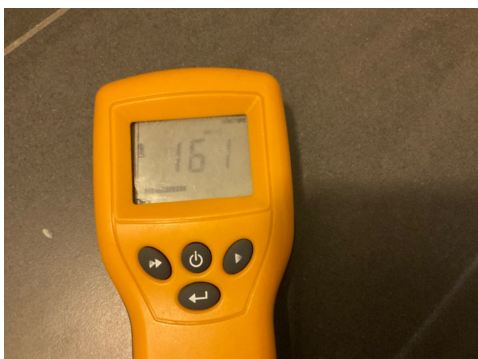
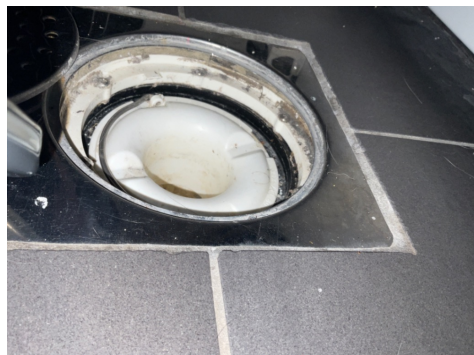
### Sluk, membran og tettesjikt

Fuktmåler viser normale verdier.

- Mer enn halvparten av forventet brukstid er passert på membranløsningen.
- Det er påvist andre avvik:

- Overvåk tilstanden jevnlig. For å få tilstandsgrad 0 eller 1 må tettesjiktet skiftes ut, men tidspunktet for når dette er nødvendig er vanskelig å si noe om.
- Det er ikke behov for utbedringstiltak.

Tiltak er ikke nødvendig angående manglende dokumentasjon, dog er det et avvik da det mangler. Det kan oppstå mangler og skjulte feil. Tilstanden må jevnlig overvåkes.

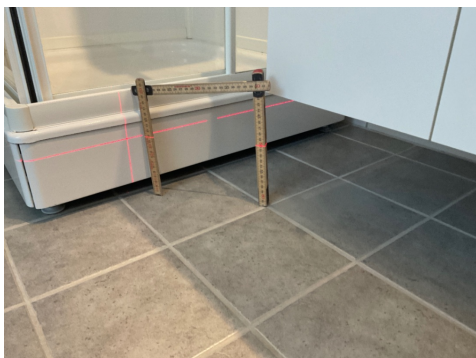
- Det er påvist at høydeforskjell fra topp slukrist til gulv/synlig topp membran ved dørterskel er mindre enn 25 mm.
- Det er påvist avvik i fallforhold til sluk i forhold til krav i forskrift på byggetidspunktet.

- Våtrommet fungerer med dette avviket.

**Kostnadsestimat: Ingen umiddelbar kostnad**

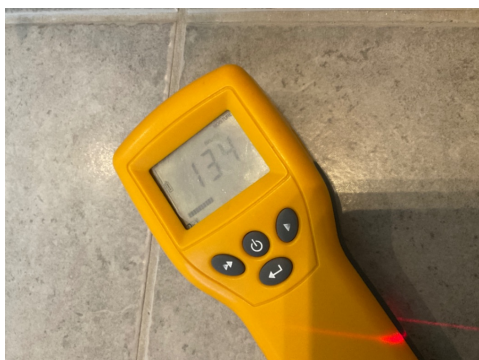
### ! TG 2 Sluk, membran og tettesjikt

Fuktmåler viser normale verdier.

- Sluket må sjekkes og rengjøres jevnlig.
- Overvåk tilstanden jevnlig. For å få tilstandsgrad 0 eller 1 må slukløsningen skiftes ut og sannsynligvis må også membransjiktet skiftes/utbedres. Det er imidlertid vanskelig å si noe om tidspunktet for når dette er nødvendig.

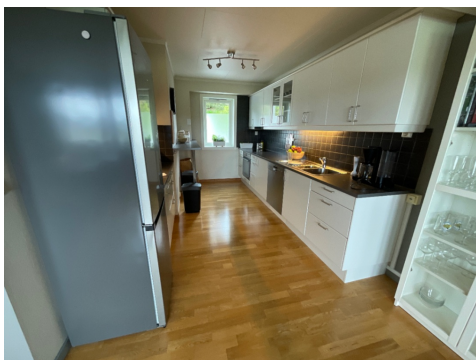
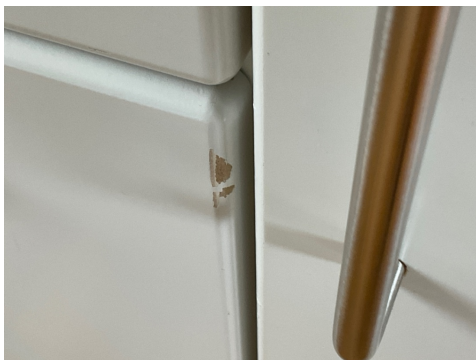
- Det er påvist at overflater har noe skader.

- Det må foretas lokal utbedring.

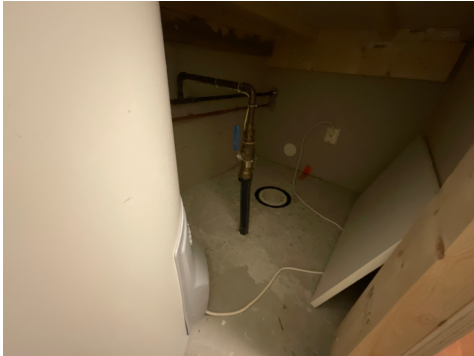
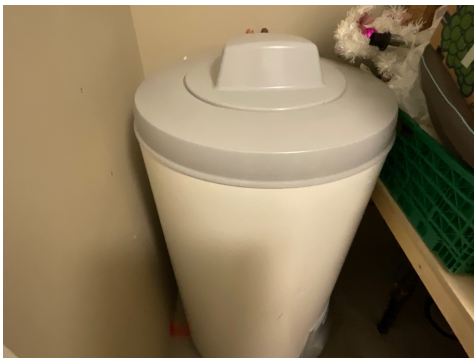
Bereder skal etter dagens forskrifter være tilkoblet egen koblingsboks. Det var ikke et krav på oppføringstidspunktet, men det anbefales at dette etableres.

**Kostnadsestimat: Ingen umiddelbar kostnad**
