Tilstandsrapport

📍 Johan P. Clausens gate 6 , 6508 KRISTIANSUND
N

Befaringsdato: 18.03.2026

Oppdragsnr.: 22333-1413

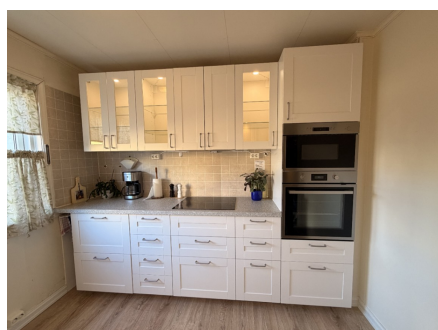
1. ETASJE > KJØKKEN

Kjøkkenet er utstyrt med kjøkkeninnredning med benkeplate i laminat, vask, platetopp, ventilator, stekeovn, mikrobølgeovn og kjøleskap.

Det bør etableres mekanisk eller forsert avtrekk fra kokesonen for å sikre tilstrekkelig ventilasjon. Manglende avtrekk kan føre til dårlig luftkvalitet, økt fuktbelastning og risiko for luktspredning i boligen.
