# Tilstandsrapport

Hytte

Skjækervatnet 34 , 7760 SNÅSA

Befaringsdato: 16.02.2026

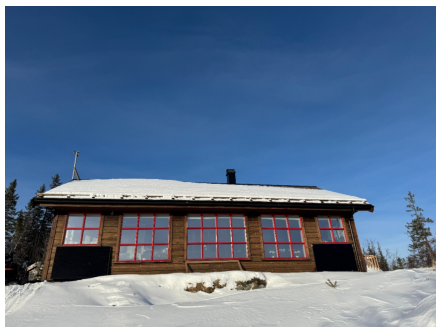
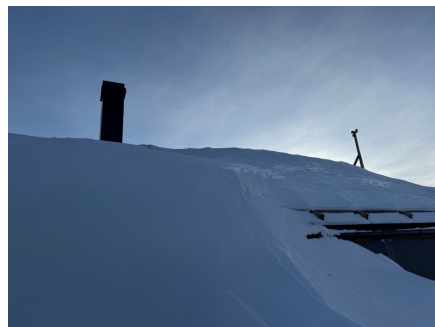
Taket er tekkt med bordtak, fra byggeåret.

Snødekt ved befaring.

Ingen mulighet til kontroll.

TG 1 settes utelukkende basert på alder og selgers opplysning.

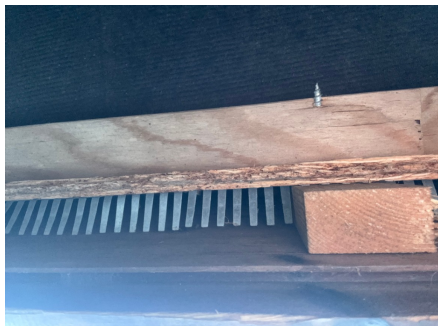
Veggene har bindingsverkskonstruksjon fra byggeår.

Fasade/kledning har liggende bordkledning.

Synlig lufting og smådyrsperre etablert ved tilfeldig kontroll.

Kryssfinerplater på yttervegg bak kledning, ukjent type vindsperre, ikke synlig ved befaring. Mye snø inn mot vegger og begrenset kontrollmulighet.

Opplyses om at gavlvegg mot kjøkken/ stue havnet i Skjækervatnet under innflyging, videre opplyses det om at vegg ble åpnet og tørket ut etter montasje.  
Ingen utslag ved fuktmålinger ved befaring eller annen tegn til følgeskader av dette.

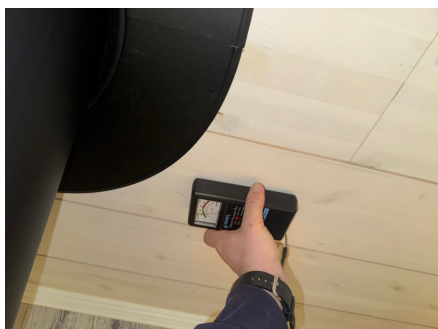
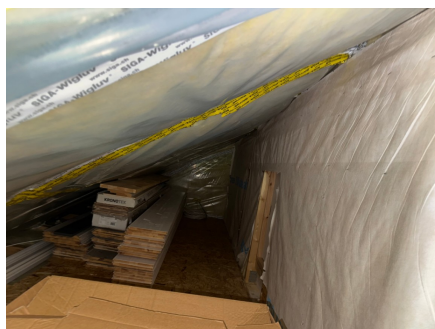
Varmtakskonstruksjon oppført med A-takstoler med innredet loft.  
Luker i knevegger.

Takkonstruksjonen er i all hovedsak en lukket konstruksjon, uten muligheter for nærmere kontroll. Bærende konstruksjoner, samt oppbygging av isolering og lufting er ikke synlig for hele konstruksjonen.  
Eventuell feil oppbygging av konstruksjonen kan medføre kondens og fuktproblemer.  
Ingen synlige tegn til dette for denne hytten.  
Ingen utslag ved fuktmålinger fra hems ved befaringen.

- Hele takkonstruksjonen er gjenbygget. Det er ingen mulighet til vurdering utover alder og observasjoner fra underliggende etg.

Jevnlig oppfølging og kontroll via knevegger etc.

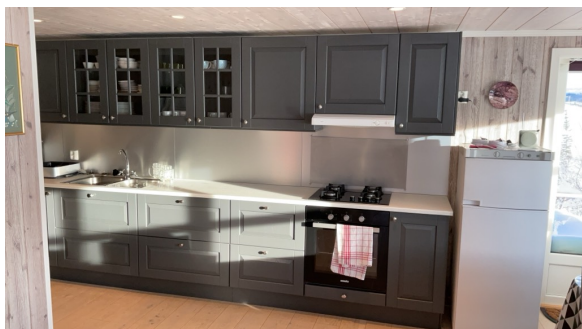
Kjøkkenet er opplyst fra 2018.  
Kjøkkeninnredning med folierte skrog og profilerte fronter.  
Benkeplater med en underlimt vask.  
Avsatt plass til et kjøleskap.  
Integrert stekeovn og koketopp med gassbluss.

Godt vedlikeholdt kjøkken, ingen utslag ved fuksøk.  
Normale bruksslitasjer som må kunne forventes etter bruk over noe tid.

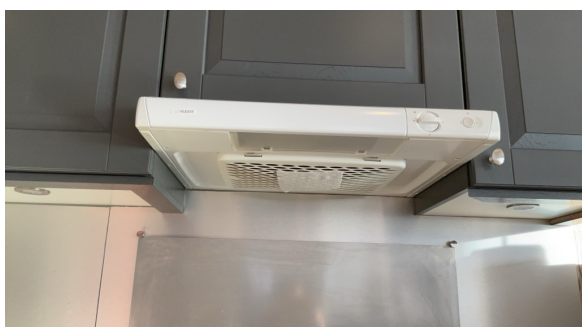
Mekanisk avtrekk over kokeplass.  
Enkel test med papirark viser avtrekk fra vifte.

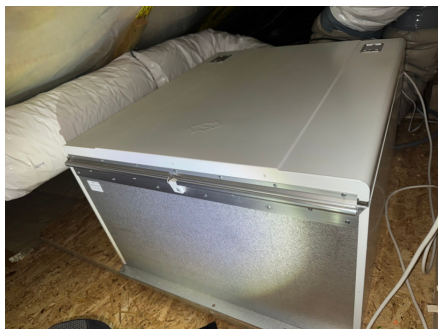
Hytten har mekanisk ventilasjon.

Aggregat er plassert på hems i knevegg.

Mer enn halvparten av forventet brukstid er passert på anlegget.

Kondens på rør ut på yttervegg, mindre vanndam på gulv i knevegg under dette. Ingen følgeskader registrert, selger opplyser om at dette vil bli ordnet omgående.

Det er ikke behov for utbedringstiltak siden anlegget fungerer i dag, men ut ifra alder kan skader plutselig oppstå på eldre anlegg.

Isolere rør tilstrekkelig for og forhindre kondens.

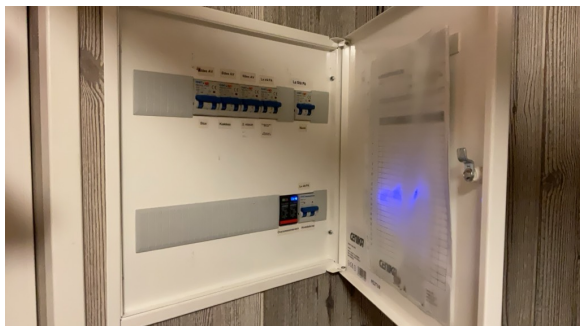
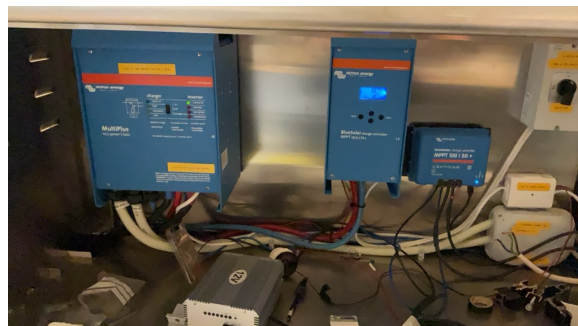
Sikringsskap er plassert i boden.  
Skapet inneholder automatsikringer.

Anlegget er solcellepanel, med batteribank og omformere.  
Aggregat plassert i naustet, brukes som hovedkilde ved bruk av hytten.

**Ja Mangler dokumentasjon.**

**Alder passert 5 år.**

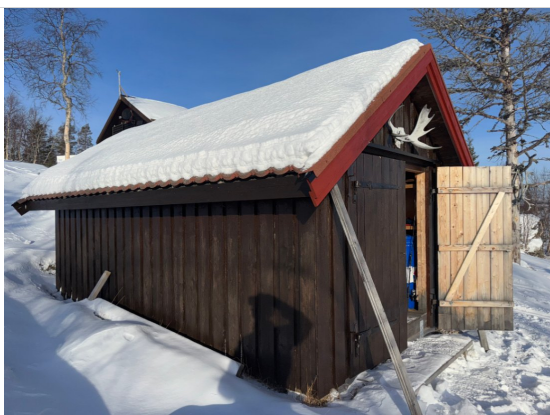
Snødekt tak.

Bygget er ikke tilstandsvurdert ihht Forskrift til avhendingslova og NS3600. Dette er kun en enkel beskrivelse.
