Tilstandsrapport

📍 Jordal terrasse 14 , 0658 OSLO

gnr. 232, bnr. 433, snr. 304

Rapportdato: 29.04.2026

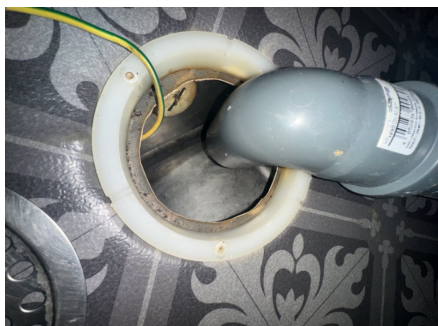
Sluk i plast er plassert i dusjssonen. Det er vinylbelegg som er benyttet som tettesjikt.

TG settes ut i fra manglende dokumentasjon på utførelse av tettesjikt i gulv og vegger Ref: NS3600.

Sluk i plast med klemring for membran

Ved manglende dokumentasjon på utført arbeid, kan man ikke bekrefte utførelse på underliggende konstruksjoner. Fremskaffelse av dokumentasjon fra utførende anbefales.

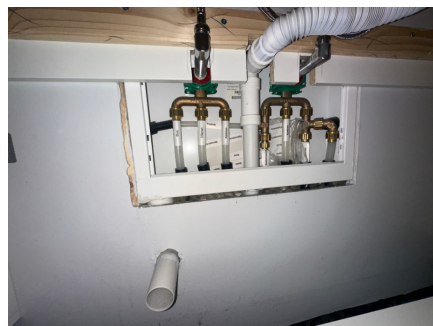
Det er observert glipper rundt samleskap under servant.

Glipper mellom samleskap og vegg.

Tetting rundt samleskap må utføres, for å tilfredstille krav for tettesjikt. Unlatt utførelse kan føre til fukt i åpen konstruksjon.

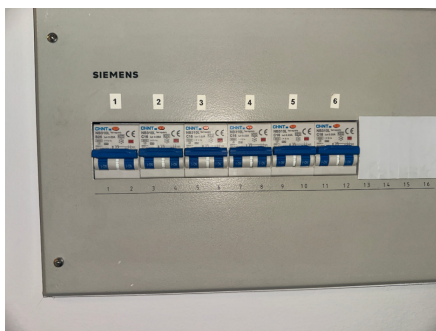
Sikringsskap med automatsikringer.

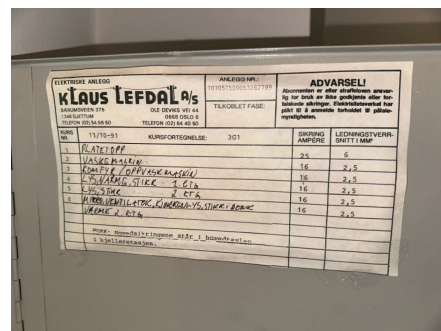
Kursoversikt i sikringsskap
