Tilstandsrapport

📍 Jordal terrasse 14 , 0658 OSLO

gnr. 232, bnr. 433, snr. 304

Rapportdato: 29.04.2026

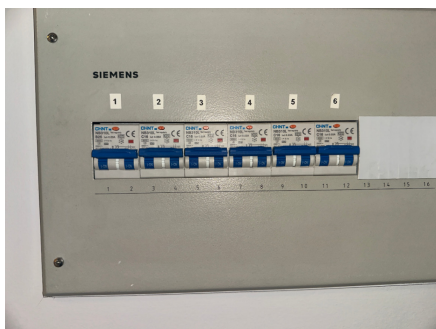
Sikringsskap med automatsikringer.

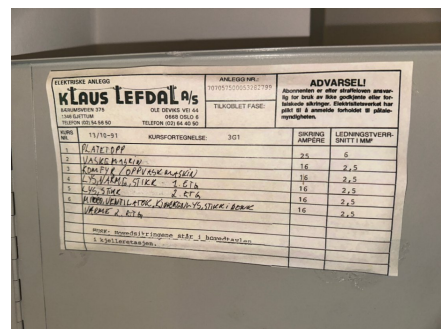
Kursoversikt i sikringsskap
