# Tilstandsrapport

Boligbygg med flere boenheter

Jernbanegata 2 , 1850 MYSEN

Befaringsdato: 26.01.2026

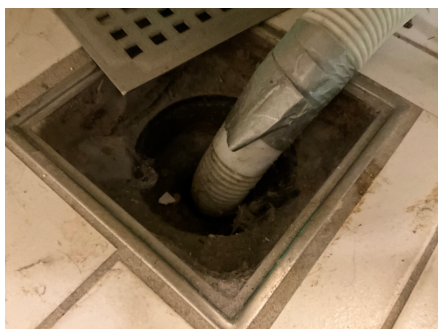
#### TG 3 Sluk, membran og tettesjikt

Det er stålsluk og ukjent tettesjikt/membran.

#### Vurdering av avvik:

- Membran kan ikke konstateres (ikke synlig og det foreligger heller ikke dokumentasjon).
- Mer enn halvparten av forventet brukstid er passert på slukløsningen.

- Over halvparten av forventet brukstid på sluk er passert, og det er ingen synlig tettesjikt i badet/vaskerommet, og det er derfor usikkert om eventuelt tettesjiktet er tilstrekkelig for dagens bruk, som innebærer utstrakt dusjing og vannsøl. For å redusere risikoen for lekkasjer anbefales det å fortsette å benytte et tett dusjkabinett med avløp til sluket. Det er imidlertid ingen garantier for tettesjiktets tilstand, og tidspunktet for nødvendig utskifting er usikkert.

- På grunn av alder og manglende dokumentasjon/synlig tettesjikt er det økt risiko for vannskader i underliggende/tilliggende konstruksjoner, noe som kan medføre store økonomiske konsekvenser.

- Badet/vaskerommet kan benyttes som i dag, men det anbefales å overvåke tilstanden nøye og fortsette å bruke tett dusjkabinett med avløp til sluket for å redusere risikoen for lekkasjer.

- Jevnlig rensing av sluket er viktig for å redusere risikoen for lekkasjer. Utbedring av tettesjikt og sluk bør vurderes ved en større oppgradering av badet/vaskerommet.

- Kostnadsetimat er kun for etablering av tettesjikt, og ikke for renovering av våtrom.

**Kostnadsetimat: 100 000 - 200 000**
