Tilstandsrapport

Fritidsbolig

Orrleiken 12, 2485 RENDALEN

Befaringsdato: 22.08.2024

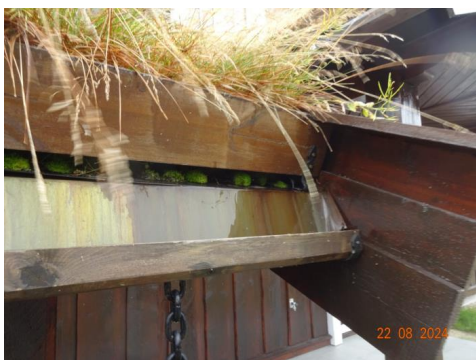
- Det er påvist andre avvik:
Noe mosegroing ved torvhaldstokken.

Mose bør fjernes.

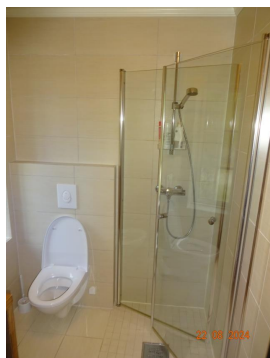
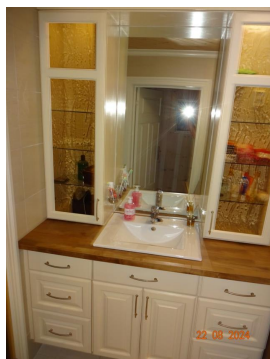
1.ETASJE > BAD

Bad fra byggeåret.
Ingen dokumentasjon.
Utført av: egeninnsats.

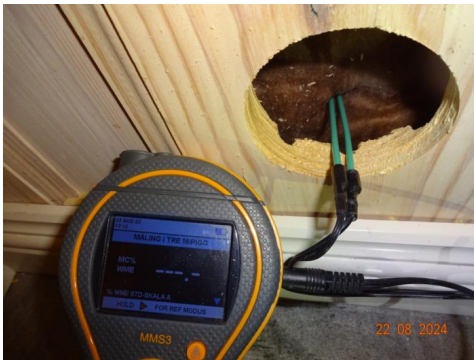
Hulltaking er foretatt nederst på delevegg mot våtsonen. Ved bruk av fuktmåler ble det ikke registrert unormale verdier.

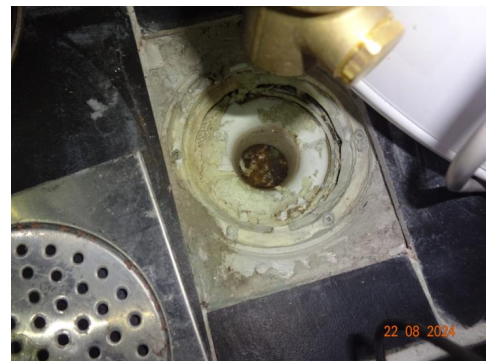
- Det er påvist andre avvik:

- Det må foretas tiltak for å lukke avviket.

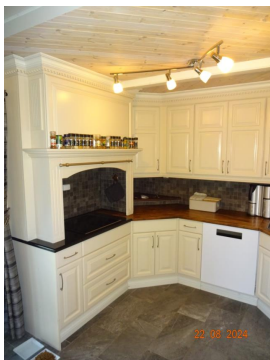
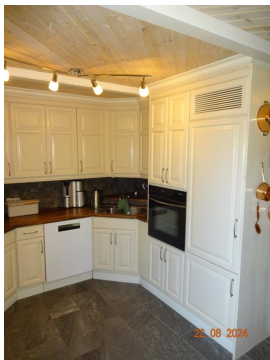
- Det er ikke påvist tegn på at det er montert lekkasjedeteksjon ved oppvaskmaskin/oppvaskkum, dette er et krav på kjøkkenet ut ifra alder.

- Det bør monteres lekkasjedeteksjon ved oppvaskmaskin/oppvaskkum.

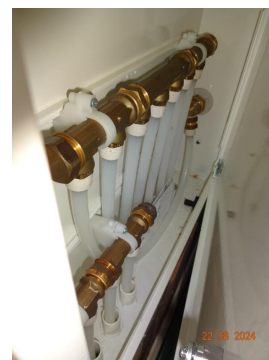
Plast vannledning i inntak, vannmåler og stoppekran plassert i vaskerom/teknisk rom.
Vannledninger av rør i rør.
Koblingskap for vannrør i vegg på vaskerom/teknisk rom.
Etablert drensåpning for eventuelt lekkasjevann.
Utvendig vannkran.

- Rørkurser på rør-i-rør system bør merkes.
