Tilstandsrapport

Fritidsbolig

Tranøyveien 3107, 9392 STONGLANDSEIDET

Befaringsdato: 03.06.2024

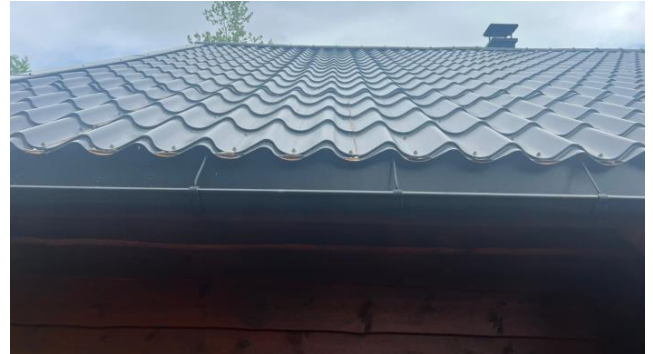
Manglende snøfangere kan føre til skader på mennesker og utstyr ved takras.

Manglende snøfangere på taket over inngangspartiet. Eier opplyser at disse er demontert men at de fortsatt finnes og kan monteres,

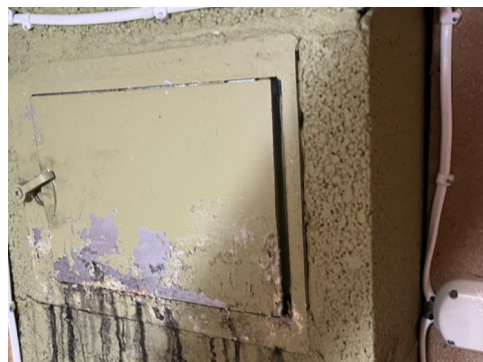
Det er avrenning av vann fra sotluken. Dette øker risiko for frostsprenging på røykrøret.

Avrenning av sotvann fra sotluken

Det bør vurderes å montere pipehatt som skjermer røykrøret for nedbør.

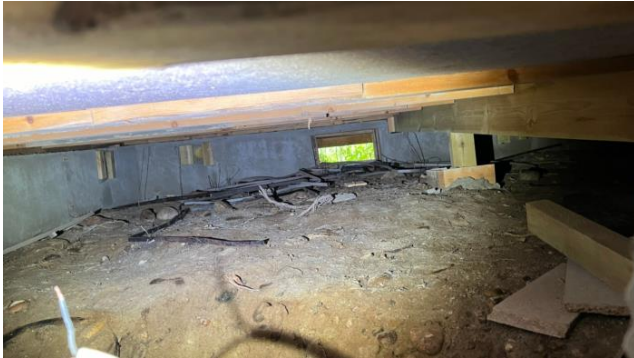
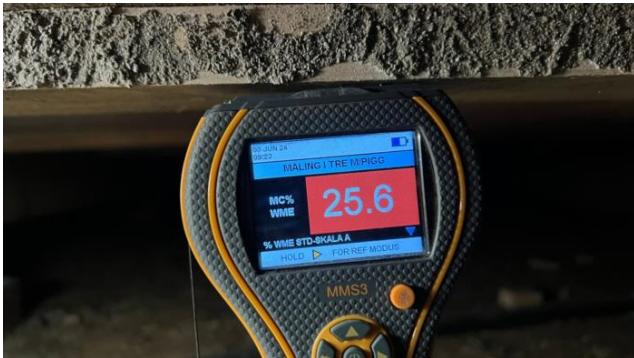
- Det er stedvis påvist fuktnivå som tilsier at konstruksjonen kan ha fuktskader.
- Det er for dårlig terrengfall vekk fra konstruksjonen.
- Det er manglende fuktsperre på bakken.

Krypekjelleren er begrenset inspisert fra luken i gulvet på badet. Det anbefales at hele krypekjelleren inspiseres. Det er ikke montert jorddekkning (plast) mot grunnen. Dette øker fukttilgangen til bygningsdelen. Jeg har gjort fuktmålinger i krypekjelleren. Disse målingene viser 25,6vektprosent i trevirket. Disse verdiene er i områder hvor det oppstår sopp og råteskader.

Konsekvens av høy fuktighet i krypekjeller og utforede vegger over tid er dannelse av sopp og råte. Dette kan påvirke bygninger og mennesker.

Jeg anbefaler at det monteres utstyr for logging/måling av temperatur og luftfuktighet sammen med kontrollert ventilasjon i krypekjelleren. Dette vil være til god hjelp for å redusere risiko for fuktskader i bygningsdelen.

På grunn av avdekkede fuktopptak og fuktmålinger i oppforet gulv kan det ikke utelukkes skader i andre deler av den skjulte konstruksjonen. Skadet konstruksjonsvirke må derfor skiftes før det oppstår konstruksjonsvekkelser.

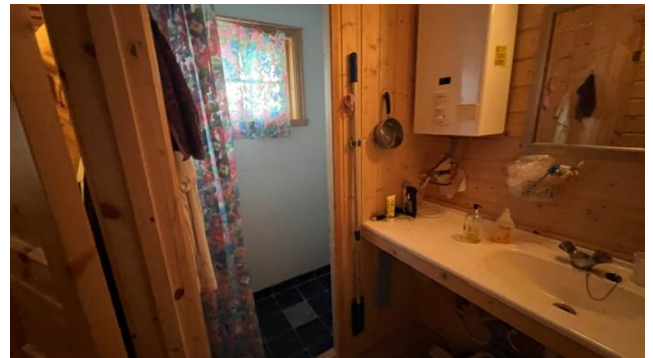
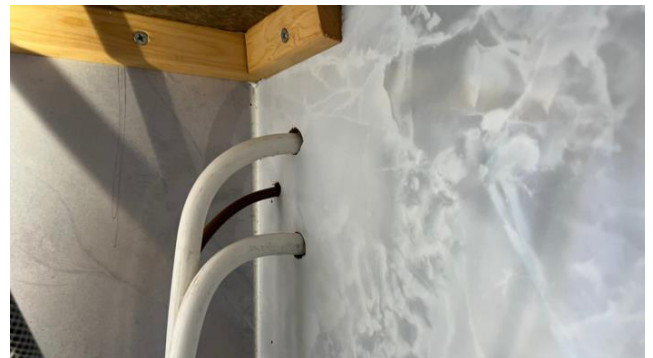
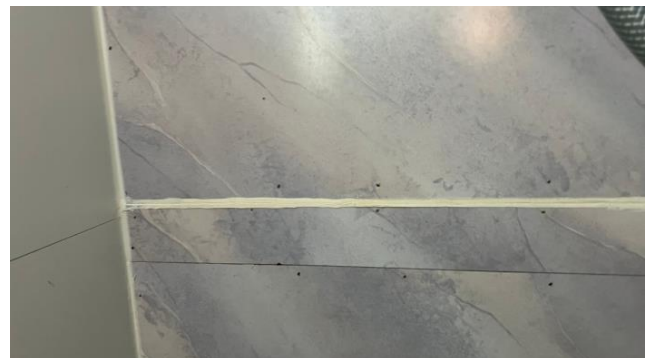
Badet er bygget med uegnede materialer. Disse vil ikke tåle normal fuktbelastning slik våtrom krever. Veggplatene i dusjen er skjøtet i våtsone. Det er luke i gulvet utenfor dusjen, noe som gjør at gulvet ikke er tett. Rørgjennomføringer i våtsone er utette. Vindu er plassert i våtsone uten at de uegnede materialene er fuktsikret.

- Våtrommet må totalrenoveres. Alle forhold med tettesjikt, våtsone, sluk m.m. må dokumenteres.
