# Skisporet 302 2319 HAMAR

## Tilstandsrapport Eierskifte

Boligtype: Rekkehus

Rapportdato: 13.11.2025 (Gyldig til 13.11.2026)

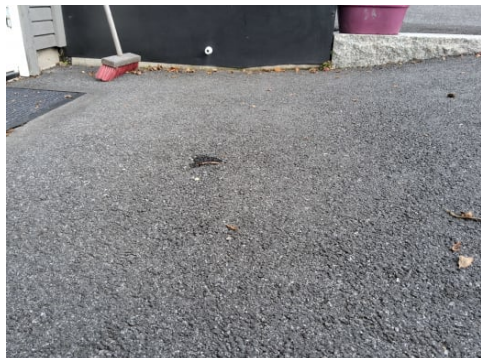
Stedvis noe fall mot boligen.

Terrenget rundt bygningen har stedvis fall mot bygningen. Basert på en helhetlig skjønnsvurdering så vurderes forholdet til å ikke utgjøre en vesentlig forhøyet risiko for økt fuktbelastning på bygningen.

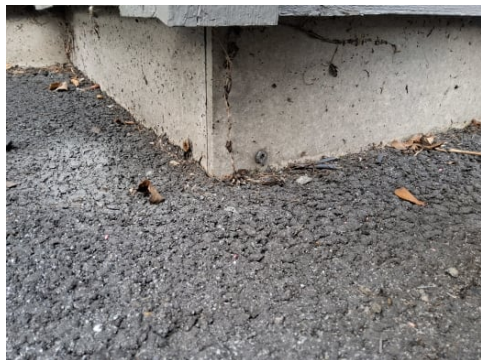
Grunnmuren er utvendig kledd med plater.

Grunnmuren er ikke tilgjengelig for undersøkelser på grunn av utvendig platekledning.

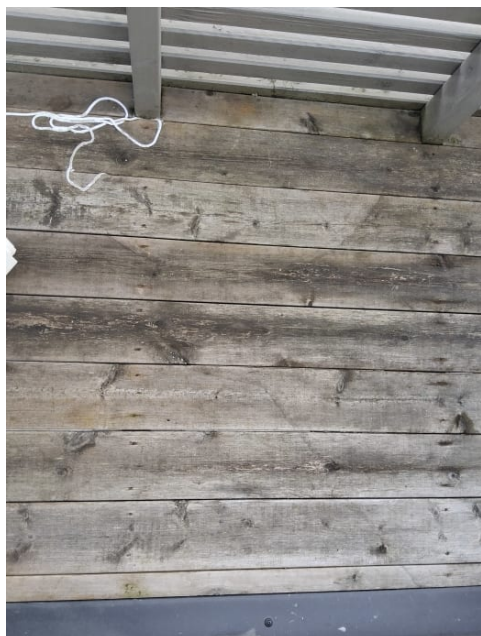
Det registreres noe algevekst på terrassebordene.

Terrassebordene fremstår slitte med synlig algevekst og er lagt med for liten avstand mellom bordene, noe som kan gi dårlig drenering og økt fuktopphopning.

Overflatebehandling bør påregnes.

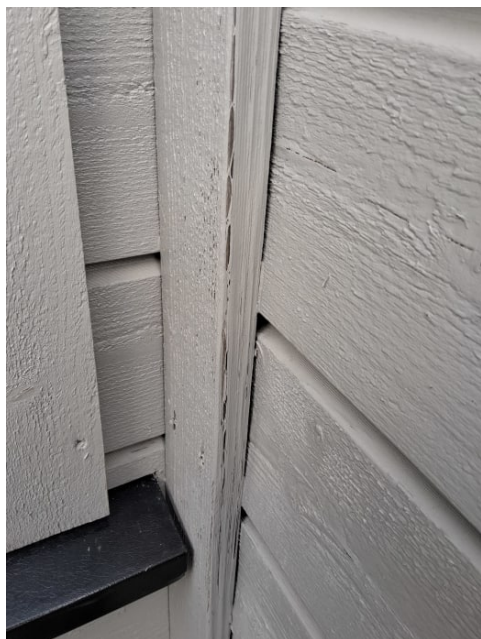
Det registreres avflasket maling på kledningen.

| Bygningens ytterkledning har stedvis slitt overflatebehandling og stedvis avflasket maling. Forholdet tyder på at bordkledningen ikke har vært tilstrekkelig tørket før behandling. | |

| Vedlikehold av fasader med vask/skraping og beis/maling bør påregnes. Selger informerer at dette er planlagt utført i regi av sameiet. | |

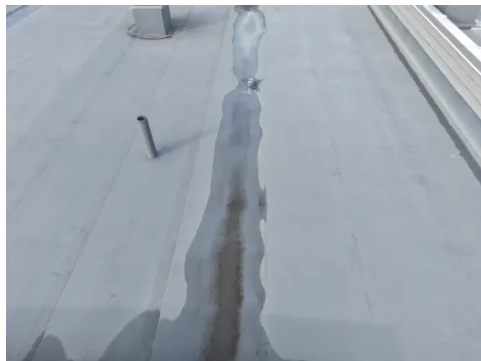
Det registreres vannsamlinger på taket.

Fallforhold mot sluk på taket er vurdert til å ikke være tilstrekkelig. Spor etter vannansamlinger på taket registreres. For lite fall på flate tak medfører oppdemming av vann og gir økt risiko for lekkasjer.

Basert på ovennevnte forhold anbefales jevnlig ettersyn slik at tiltak kan iverksettes ved behov.

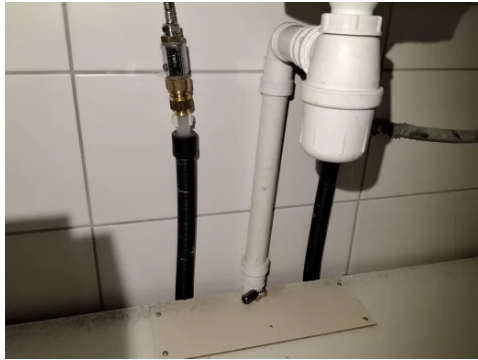
Boligen har synlige avløpsrør av plast.

| På grunn av sen avrenning fra tappested anbefales en kontroll / utbedring av rørlegger. | |

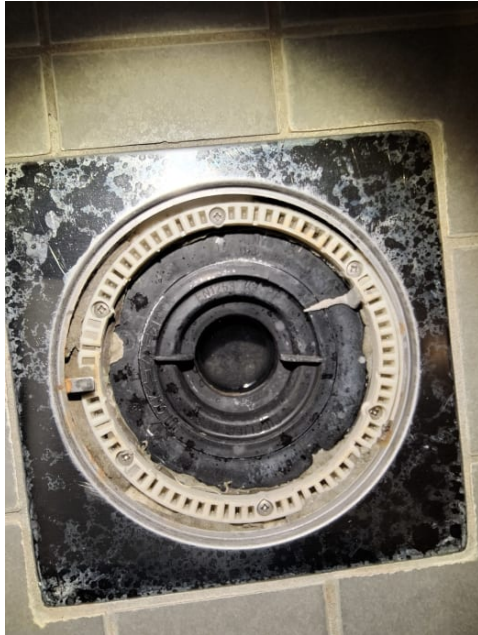
Det ble ikke registrert tegn til avvik i overgang membran/sluk.

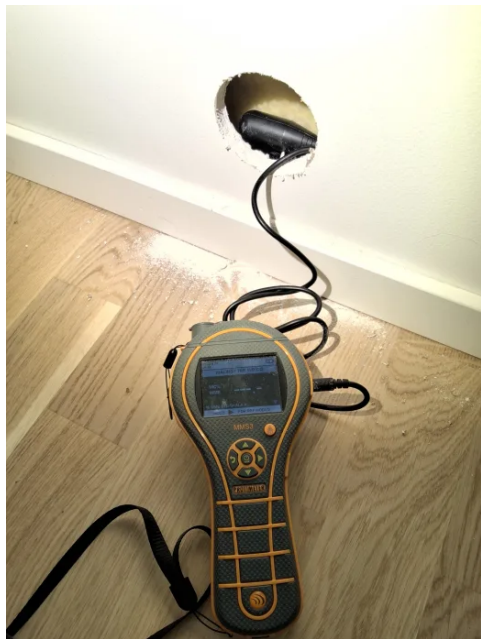
Bilde fra fuktmåling i veggkonstruksjon tilstøtende dusjsone.

Det er foretatt hulltaking med 73 mm hullbor fra tilstøtende soverom. Undersøkelsen viser ingen tegn til skader eller fukt i konstruksjonen. Piggmåling: under 6 vektprosent.

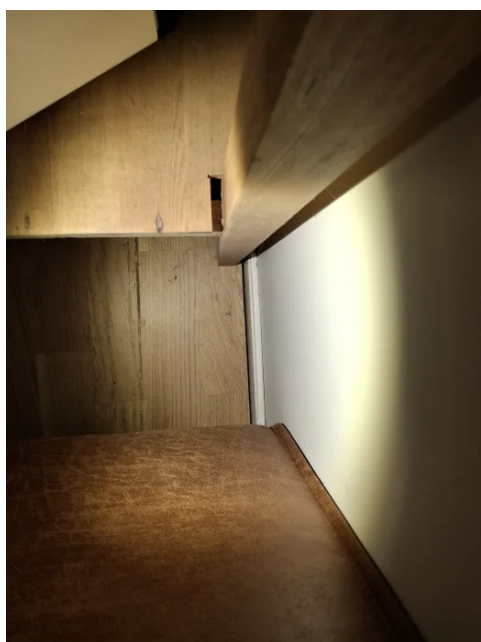
Glippe mellom parkett og gulvlist i stue.

Basert på alder vurderes det at overflatene i hovedsak er funksjonelle med minimal bruksslitasje. TG2 settes i bakgrunn av registrert riss og skraper i veggflater i trappegang, og glippe mellom parkett og gulvlist i stue, glipen vurderes å skyldes naturlige bevegelser i gulvet i kombinasjon med smale gulvlist. Registrerte forhold vurderes å være av estetisk karakter.

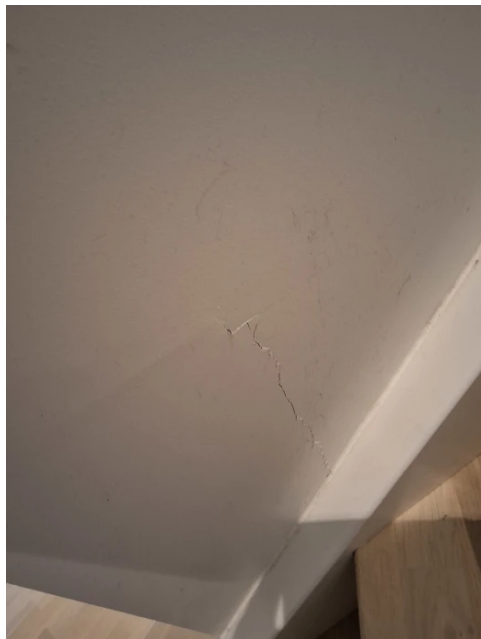
Riss på veggflate i trappegang.
