# Tilstandsrapport

📍 Fågjerdet 16, 4160 FINNØY

# gnr. 127, bnr. 290, snr. 5

Befaringsdato: 26.01.2026

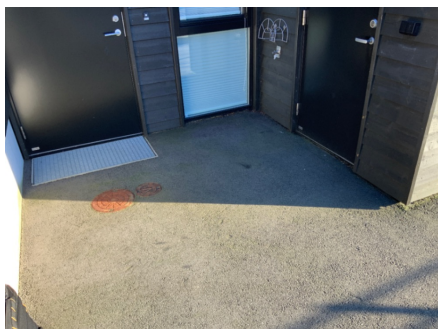
### Veggkonstruksjon

- Bordkledning går stedvis nesten helt ned i terreng.

Liten avstand mellom kledning og terreng reduserer ventileringen bak kledningen og øker faren for fukt skader.

- Lokal utbedring bør foretas for å øke avstanden mellom terreng og bordkledning.

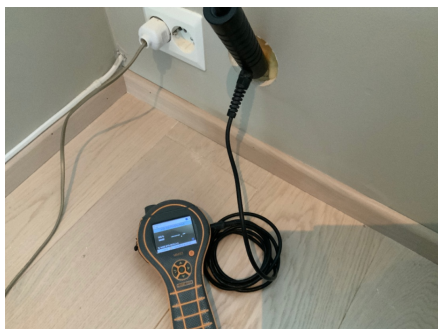
### TG 0 Tilliggende konstruksjoner våtrom

Hulltaking er foretatt uten å påvise unormale forhold. Bilde av måleapparatet viser tre streker, eller ingen utslag. For å få utslag må det være noe fukt som leder spenningen mellom piggelektrodene. I dette tilfellet er det altså ingen målbar fukt som kan lede spenning.

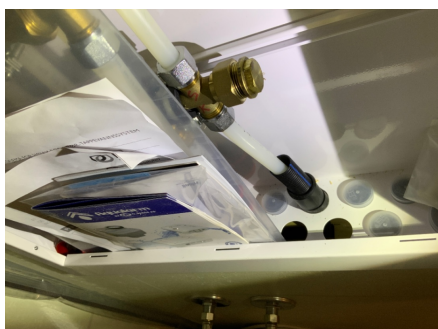
## TG 2 Vannledninger

- Det mangler tettemuffer i enden av varerør på rør-i-rør-system.

Det er åpninger i bunnen av skapet. Alle åpninger må tettes utenom rør som leder vekk lekkasjevann.

Ved en lekkasje kan ett utett skap føre til fukt i tiliggende konstruksjoner.

- Det må monteres tettemuffer i enden av varerørene.
