Stemveien 14 4016 Stavanger

Tilstandsrapport Eierskifte

Boligtype: Leilighet

Byggeår: 1955

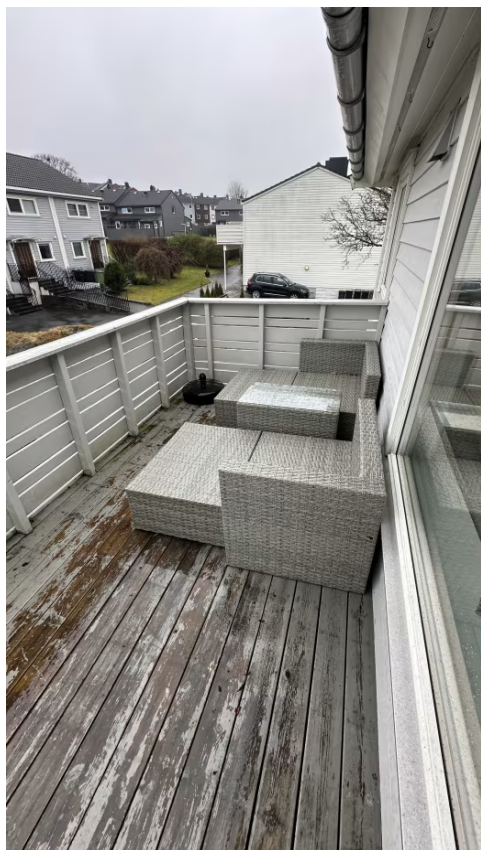
6.1 Balkong, terrasse, platting: 9 m2

Balkong oppført i 2016.
Avskalling i overflate terrassebord og rekkverk, stedvis noe tørkesprekker.

Type	Balkong
Er det gjennomført arbeider etter opprinnelig byggeår?	Ja
Balkong oppført i 2016, arbeid utført i regi av borettslaget/bate.	
Er det synlig tegn på skjevheter/konstruksjonssvikt?	Nei
Er det tegn på sopp/råteskader i treverk eller skader i betong?	Nei
Er det krav til rekkverk?	Nei
Er balkong / terrassen teknet?	Nei
Oppsummering av balkong, terrasse, platting	TG-2
Balkong oppført i 2016. Avskalling i overflate terrassebord og rekkverk, stedvis noe tørkesprekker.	
Anbefalte tiltak / ytterligere undersøkelser anbefales	
Rengjøring og overflatebehandling må påregnes, dette faller normalt sett under borettslaget ansvar.

Rengjøring og overflatebehandling må påregnes, dette faller normalt sett under borettslaget ansvar.

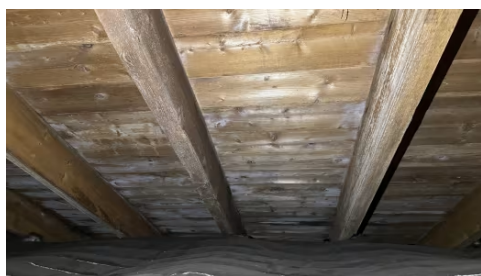
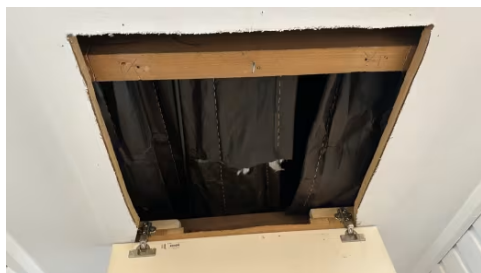
6.3 Loft (konstruksjonsoppbygging)

Loft besiktet fra loftsluke.
Merknader:
-Registrert kondensering i undertak på loft, ingen registrert fuktskader.
-Etasjeskillet er isolert med glassvatt, det er ikke benyttet diffusjonsplast, kondensering vil kunne oppstå ved bruksendring av bolig.
Loftsluke er ikke tilstrekkelig isolert og mangler diffusjonetting, kondensering vil kunne oppstå ved bruksendring av bolig.
-Sotmerker i tak omliggende pipeløp ukjent om dette skyldes kondensering, eller lufting i pipeløp.
Påregnelig med nærmere kontroll.

Type loft	Delvis innredet / kaldtloft
Er loftet innredet etter byggeår?	Ukjent
Er det tegn til fukt fra lekkasjer eller kondensering på overflater?	Ja
Er det tegn til sopp/råte eller spor etter skadedyr?	Ja
Er det tegn på tilstrekkelig ventilering av konstruksjonen?	Ja
Er det tegn på tilstrekkelig tetting rundt gjennomføringer i konstruksjonen?	Nei

-Registrert kondensering i undertak på loft, ingen registrert fuktskader.

Anbefaler etterisolere på loft, samt å bedre ventilering av rom, loft konstruksjon.
Lufting i takutstikk synes oppgradert i senere tid.

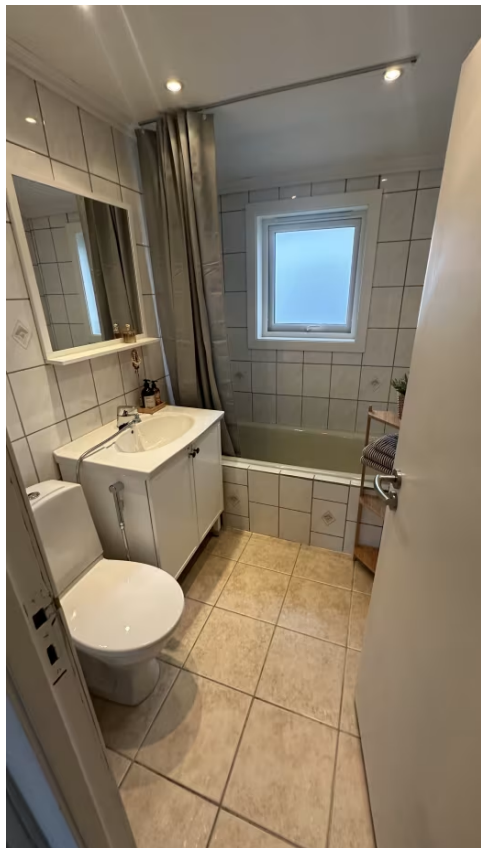
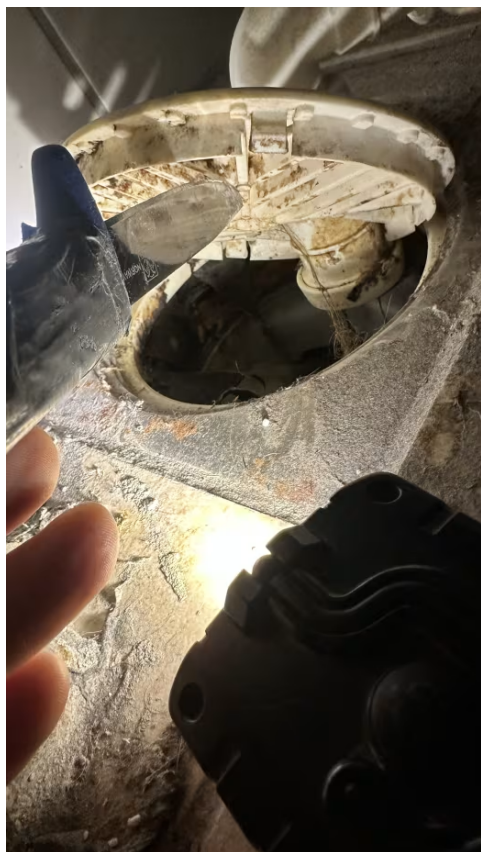
6.11 Våtrom: Bad/vaskerom

Er det påvist avvik i krav om høydeforskjell på tettesjikt/fall til sluk? Ja

Er det fare for at lekkasjevann fra installasjoner i rommet ikke når sluket? Ja

Er det registrert riss, sprekker i fuger, bom (hulrom) under flis? Ja

Er det påvist tegn på sopp/råteskader/fuktskader på overflater eller skadedyr? Ja

- Flislagte overflater er oppført ufagmessig, ikke nærmere kommentert i rapport.
- Gulvet har fall til sluk, men dette er mindre enn referansenivået.
- Høydeforskjell mellom topp sluk til avslutning av membran ved dør er under 25mm. Det er ikke synlig oppbrett av membran i dørterskel.
- Karmlist og foringer på vindu er ikke fuktbestandig.
- "Bom", manglende heft/dekning av fliselim under enkelte gulvfliser.
- "Bom", manglende heft/dekning av fliselim flis over dør, noe manglende fugemasse.
- Kraclering i overgang himling/listverk, ingen registrert fukt ved overflatemåling.
- Riss/avskalling i fuger omliggende badekar.

Ift. påviste forhold anbefales det montert vannsensor, og dusjkabinett for å unngå ytterligere fuktbelastning i påvente av en oppgradering.

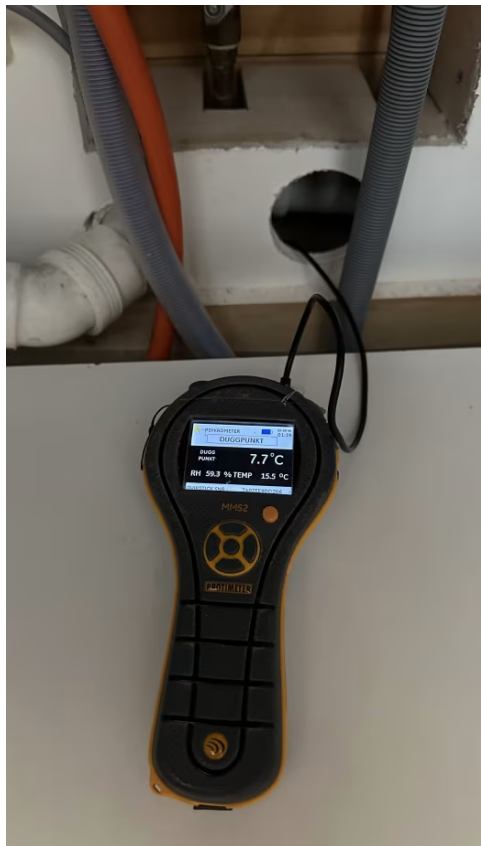
Membran, tettesjikt og sluk

Er det manglende mulighet for renhold og inspeksjonsmulighet av sluk? Ja

Har membran/tettesjikt nådd en alder som gir økt risiko for skader eller følgeskader? Ja

Det er ikke tilstrekkelig adkomst til sluk slik at inspeksjon og kontroll av sluk kan ikke gjennomføres. På grunn av manglende tilgang til sluket, har det ikke vært mulig å vurdere tilstanden. Alder og oppbygning på våtrommet tilsier at det kan forekomme slitasje eller tette avløp over tid, selv om det ikke er observert tegn til lekkasje i tilgjengelige områder. Det anbefales å sikre tilgang til sluket for å avklare tilstanden og forebygge potensiell skade."

Tilgang til sluk for inspeksjon og rengjøring anbefales.
