# Tilstandsrapport

Boligbygg med flere boenheter

Hugins gate 2, 4631 KRISTIANSAND S

Befaringsdato: 24.04.2025

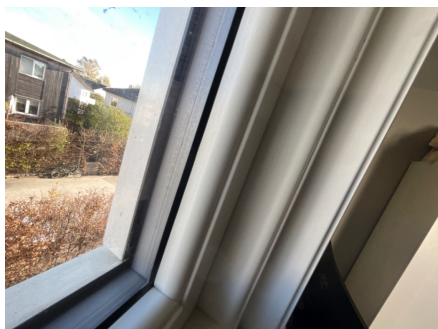
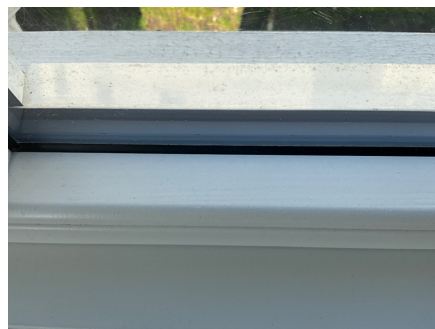
### TG 1 Vinduer

Bygningen har malte trevinduer med 2-lags glass.  
Enkelte vinduer er funksjonstestet for heng i hengsler og tetting, uten å finne nevneverdig avvik.  
Årlig justeringer/smøring av vinduer må forventes.

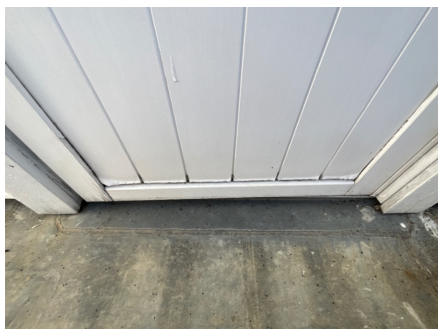
### TG 2 Dører

Fuktskade på verandadøren.

Lokal utbedring, eventuelt bytte dørblad.

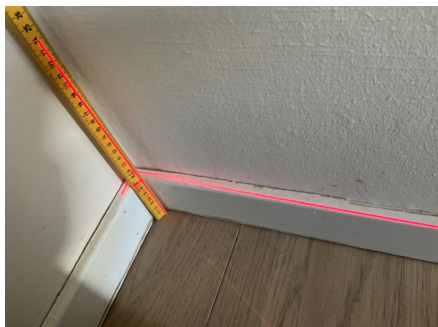
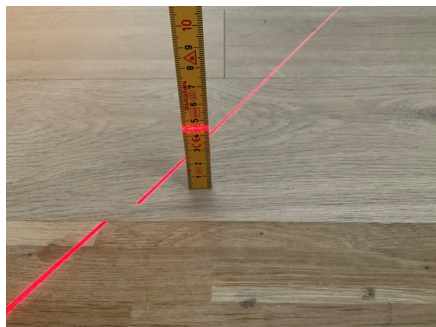
## TG 3 Etasjeskille/gulv mot grunn

- Det er målt høydeforskjell på mellom 15-30 mm gjennom hele rommet. Tilstandsgrad 2 gis med bakgrunn i standardens krav til godkjente måleavvik.
- Målt høydeforskjell på over 20 mm innenfor en lengde på 2 meter. Tilstandsgrad 3 gis med bakgrunn i standardens krav til godkjente måleavvik.

Målinger utført i gang, stue og soverom.

Årsak til skjevheter vurderes å være grunnet bygningens alder, og datidens byggeskikk.

De registrerte skjevhetene/høydeforskjellen i gulvflatene slik de fremstår på befaringstidspunktet, vurderes i disse ikke å være til vesentlig ulempe for bruken av boligen og rommene. Det vurderes derfor ikke å være nødvendig med umiddelbare tiltak.

- For å få tilstandsgrad 0 eller 1 må høydeforskjeller rettes opp. Det vil imidlertid sjelden være økonomisk rasjonelt som et enkeltstående tiltak i en bolig som dette. Dersom boligen en gang skal renoveres, kan man vurdere slike tiltak.

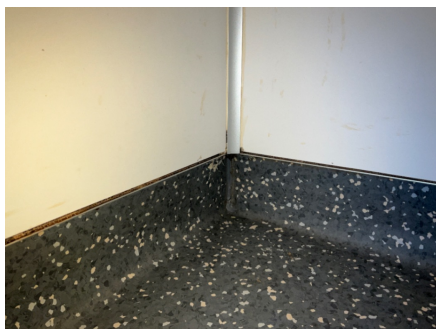
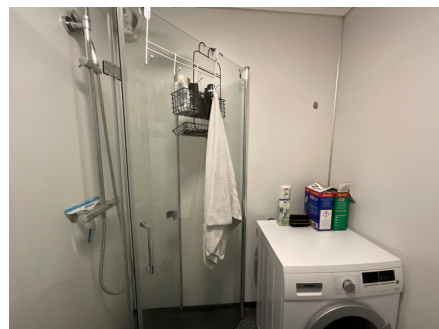
## 🕒 TG 2 Overflater vegger og himling

- Det er tegn på fuktskader nederst på våtromsplater.

- Det må foretas utbedring av skadede plater.

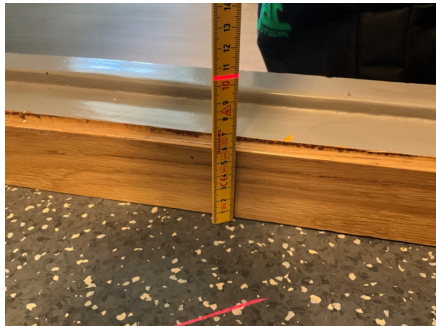
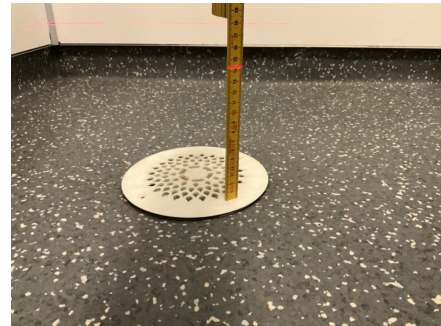
## 🕒 TG 1 Overflater Gulv

På gulvet er det vinylbelegg med elektriske varmekabler. Det er ca. 40 mm. høydeforskjell fra gulv ved dør til slukrist.

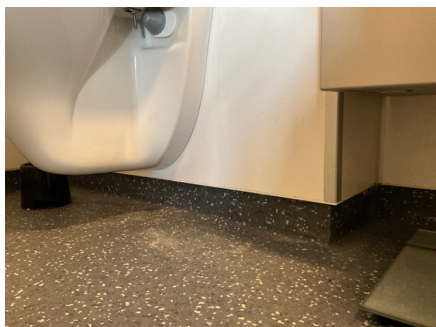
### TG 2 Sanitærutstyr og innredning

- Det er ikke påvist tilfredsstillende løsning for å synliggjøre lekkasje fra innebygget sisterner.

- Det må gjennomføres ytterligere undersøkelser.
