Tilstandsrapport

Enebolig

Hellenefeltet 10, 1950 RØMSKOG

Befaringsdato: 14.08.2024

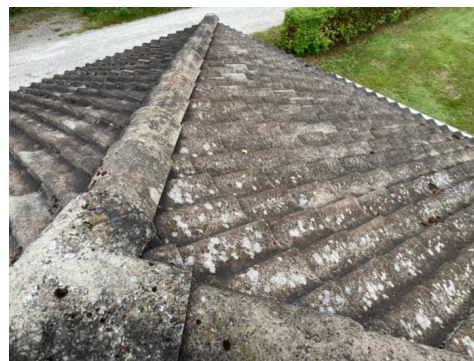
Takstein har slitt overflate, uten at det er observert skader, foruten en sprekt stein.

Taktekking.

Tekkingen bør jevnlig vedlikeholdes og holdes under oppsikt.

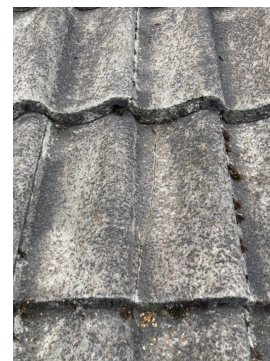
Sprekt stein.

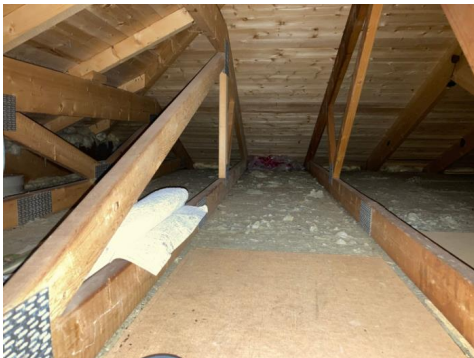
- Det er begrenset/dårlig ventilering av takkonstruksjonen.
- Det er påvist andre avvik:

Det er viktig at luftede møneloft har god ventilering for unngå kondens og fuktskader.

Ventilering ved takfot er tettet med isolasjon på møneloft.

Det bør gjøres tiltak for å holde mus ute av bygning.

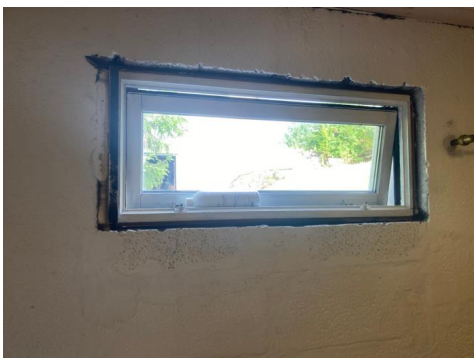
Vindu på vaskerom mangler utforing og lister.

- Vinduer må justeres.

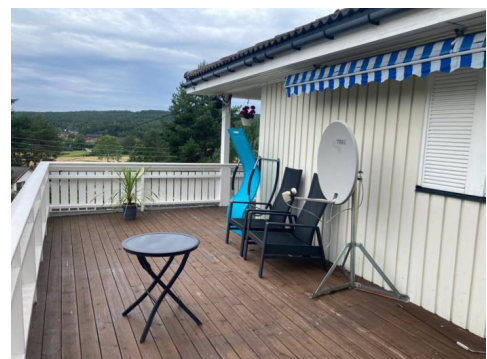
Veranda.

- Rekkverket er for lavt i forhold til dagens krav til rekkverkshøyder.
- Det er påvist andre avvik:

Markise har skader på duk.

Markiseduk bør skiftes.

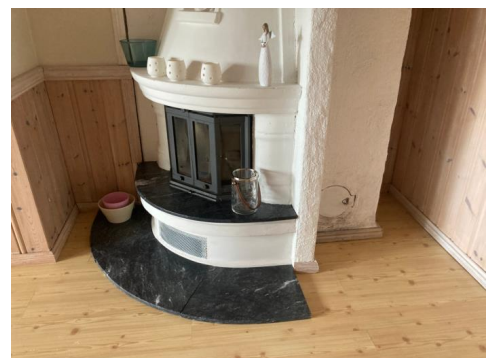
Peis med sotluke i underetasje.

- Det anbefales å montere ildfast plate under luker på pipe.

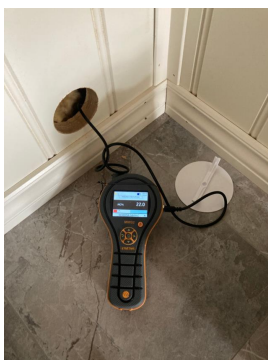
Det er utført fuktsøk på utsatte steder og foretatt hulltaking i utforet yttervegg under trapp, fuktmåling viste ca. 22 %, som er over grenses til skadelig fukt.

Ved hulltaking under trapp ble det registrert ca. 22 % fukt i trevirke, som er over grenses til skadelig fukt.

Fuktmåling i utforet vegg viste skadelig fukt.

- Det påviste fuktnivå gir grunn til å overvåke konstruksjonen jevnlig for å se utvikling over tid, og eventuelt foreta tiltak for å unngå fuktskader.
- Andre tiltak:

Utvendig fuktsikring og drenering må undersøkes nærmere om fungerer som den skal.

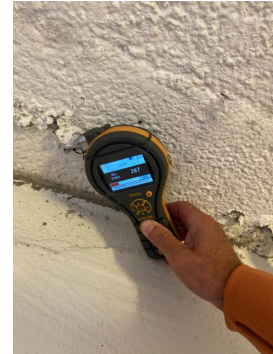
Åpne murvegger på vaskerom har tegn på fukt i nedkant, det ble avdekket unormale forhold ved fuktsøk i dette området.

I nedkant på yttervegg i vaskerom ble det avdekket unormale verdier ved fuktsøk.

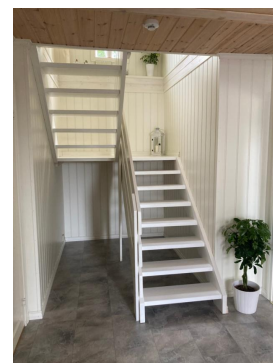
Krav om håndløpere på hver side i trapp kom fra Byggeforskrifter av 1969 og er også gjeldene i dag for hindre fall og ulykker i trapper.

Trapp har sikkerhetsmangler i forhold til dagens krav.

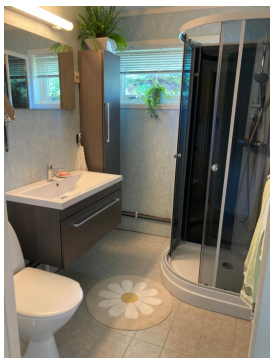
Bad 1.etasje.

Bad 1.etasje fra byggeår med oppgradert baderomsmøbler. Våtrommet blir vurdert ut fra tekniske forskrifter i denne perioden og også opp mot dagens krav. Det foreligger ingen dokumentasjon på våtrommet.

Grunnet registrerte avvik og alder på membran/tettesjikt må det påregnes renovering av tettesjikt, fliser og baderomsplater. Til badet blir renoverert må det opprettholdes dusjing i kabinett.

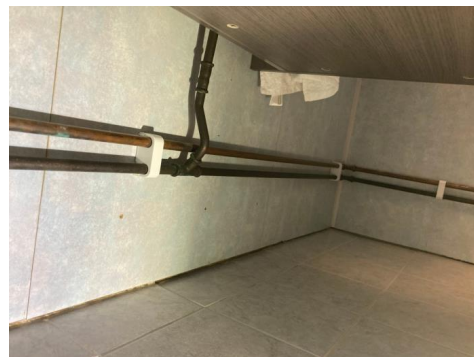
- Det er vindu/dør med ikke fuktbestandige materialer i våtsonen (ved vask, dusj, badekar, osv.), løsningen eller byggematerialet er uegnet

Vindu er i våtsonen til dusj, uten synlig fuktsikring. Våtzone til dusj er 1m fra dusjens ytterkanter.

Manglende silikon i overganger.

Det må påregnes at baderomsplater skiftes grunnet alder og registrerte avvik.

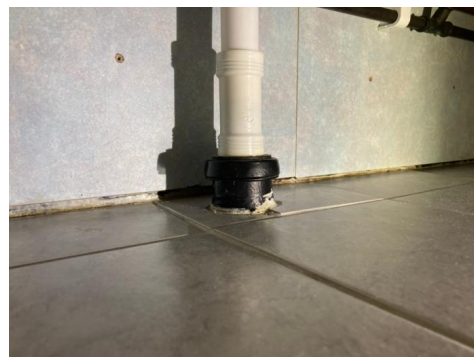
- Det er påvist at høydeforskjell fra topp slukrist til gulv/synlig topp membran ved dørterskel er mindre enn 25 mm.
- Det er påvist andre avvik:

Det er ikke sokkelfliser på våtrommet.

Det må påregnes at gulvfliser skiftes grunnet alder og registrerte avvik. Ses i sammenheng med «Membran/tettesjikt».

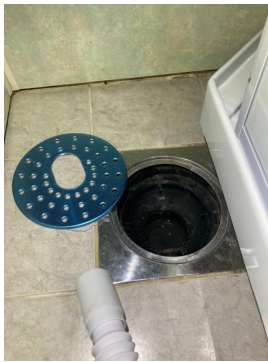
Sluk under kabinett.

Det må påregnes at membran og tettesjikt blir skiftet, selv om det ikke er synlige skader eller svikt.

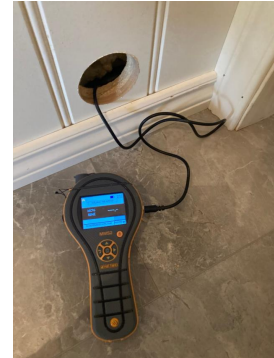
Hulltaking er foretatt i vindfang mot dusjsone.
Fuktmåling i trevirke viste under 7,8 %, som er normalt.

Fuktmåling uten avvik.
Ved målinger under 7,8 % vil displayet ikke vise resultat.

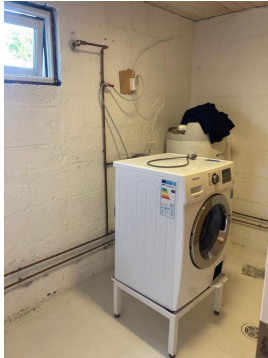
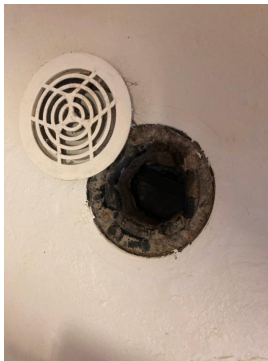
- Våtrommet må oppgraderes for å tåle normal bruk etter dagens krav.
- Vaskerommet har ikke membran/tettesjikt, TG3 er gitt for dette forholdet.
Vegger er ikke ferdigstilt, det mangler servant undet blandebatteri, skade i gulv.
Det er kun naturlig ventilasjon, det anbefales mekanisk avtrekk fra vaskerom.
Det er observert fuktmerker på nedkant av murvegg mot terreng, her ble det registrert unormale verdier ved fuktsøk.

Vaskerom i underetasje.

Sluk på vaskerom.

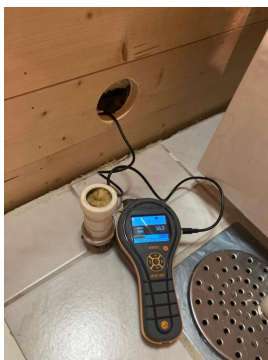
Hulltaking er foretatt i toalettrom mot vaskerom.
Fuktmåling i trevirke viste under ca. 10 %, som er normalt.

Fuktmåling uten avvik.

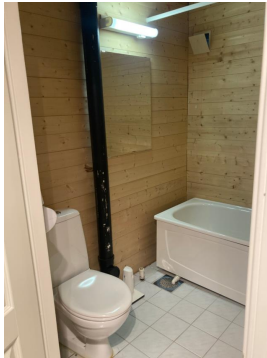
- Toalettrom har kun naturlig avtrekk fra rommet, NS 3600 krever mekanisk avtrekk for å kunne gi TG 0/1.
- Det er avvik:

Rommet er ikke ferdigstilt og mangler bl.a. ferdig overflater på vegger og himling og belistning, det er åpent røranlegg.
Det er observert sprekk i gulvflis.
Det er ikke servant på rommet, som er normalt på et toalettrom.

Rom med toalett i underetasje.

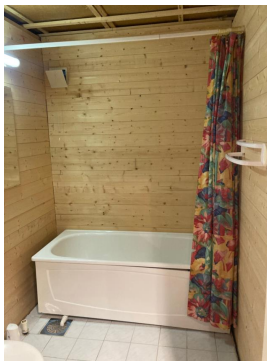
Det er ikke vanntilførsel til badekar.

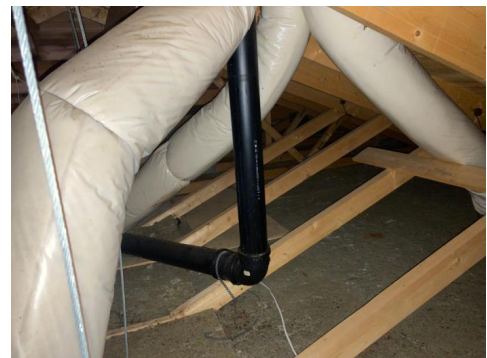
Avløpslufting på møneloft bør isoleres.

Avløpslufting på møneloft bør isoleres.

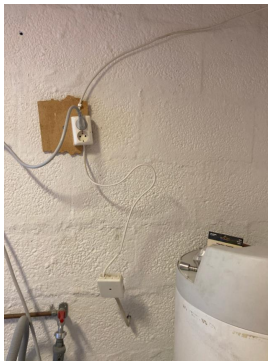
Løse ledninger og stikk på vaskerom.

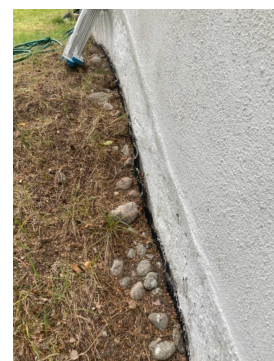
Grunnet påvist fukt i underetasje mot yttervegger under terreng, kan det være svikt eller begrenset effekt på fuksikring og drenering. Det er manglende topplst på grunnmursplast enkelte steder.

Synlig grunnmursplast uten topplst.

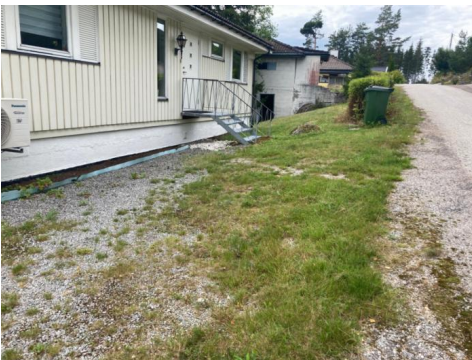
Terreng faller mot bygning.

Terreng rundt byggverk må planeres med fall utover. Fallet må være minimum 1:50 i en avstand på minimum 3 meter fra vegglivet. (dvs. jevnt fall på 6 cm, 3 m fra vegglivet.) Iht. dagens krav.
