Hellenefeltet 10, 1950 RØMSKOG

**Lys, luftig og velholdt familiebolig
- stor, solrik terrasse - garasje -
lettstelt hage - naturnært,
barnevennlig område**

Befaringsdato: 14.08.2024 Rapportdato: 23.08.2024 Oppdragsnr.: 13998-1352 Referansenummer: KN8176

Tilstandsrapport

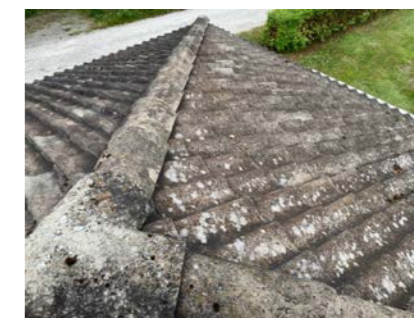
Taktekking.

Tekkingen bør jevnlig vedlikeholdes og holdes under oppsikt.

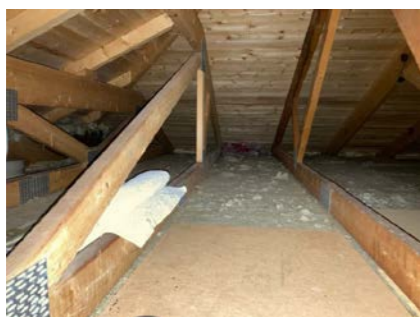
Vurdering av avvik: Det er begrenset/dårlig ventilering av takkonstruksjonen. Det er påvist andre avvik: Lufting ved takfot er tettet med isolasjon. Spor av mus registrert, ukjent omfang.

Ventilering ved takfot er tett med isolasjon på møneloft.

Det bør gjøres tiltak for å holde mus ute av bygning.

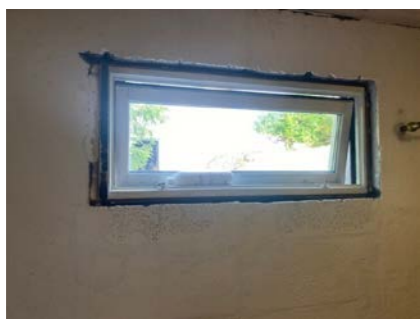
Vurdering av avvik: Det er påvist at enkelte vinduer er vanskelig å åpne/lukke. Enkelte vinduer tar i karm. Vindu på vaskerom mangler omramming innvendig.

Vindu på vaskerom mangler utforing og lister.

- Vinduer må justeres.

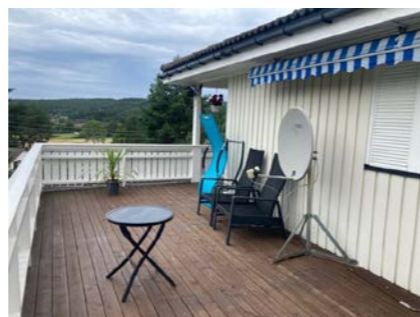
Vurdering av avvik: Rekkverket er for lavt i forhold til dagens krav til rekkverkshøyder. Det er påvist andre avvik: Markise har skader på duk. Skjevheter og noe

Veranda.

Markiseduk bør skiftes.

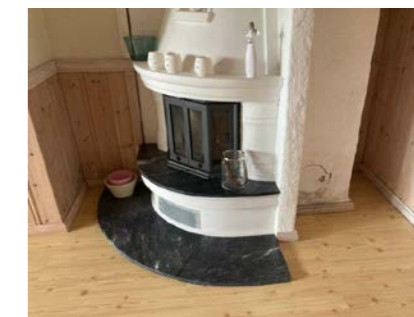
Vurdering av avvik: Ildfast plate mangler på gulvet under sotluke/feieluke på pipe.

Peis med sotluke i underetasje.

- Det anbefales å montere ildfast plate under luker på pipe.

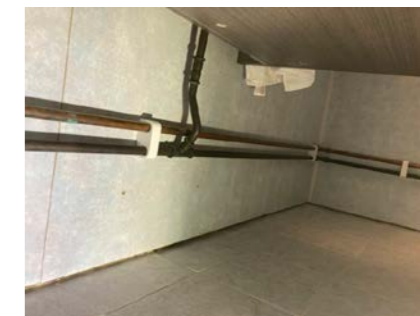
Manglende silikon i overganger.

Ses i sammenheng med «Membran/tettesjikt».

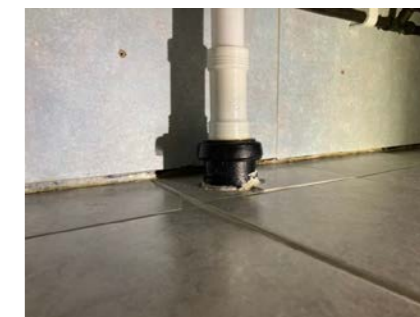
Vurdering av avvik: Det er påvist at høydeforskjell fra topp slukrist til gulv/synlig topp membran ved dørterskel er mindre enn 25 mm. Det er påvist andre avvik: Gulvfliser har ikke sokkelflis, som er normalt med bruk av baderomsplater i dag og forhindrer vann å legges seg i overgang gulv/vegg.

Det er ikke sokkelfliser på våtrommet.

Det må påregnes at gulvfliser skiftes grunnet alder og registrerte avvik. Ses i sammenheng med «Membran/tettesjikt».

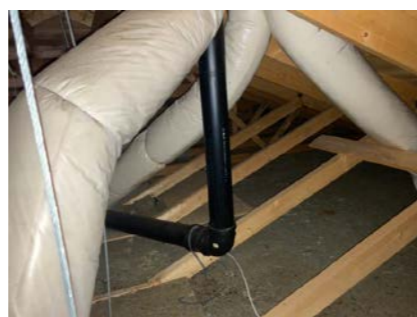
Vurdering av avvik: Mer enn halvparten av forventet brukstid er passert på innvendige avløpsledninger. Rør for avløpslufting på møneloft er uisolert og kan forårsake varm luft som kan skape kondens.

Avløpslufting på møneloft bør isoleres.

Avløpslufting på møneloft bør isoleres.

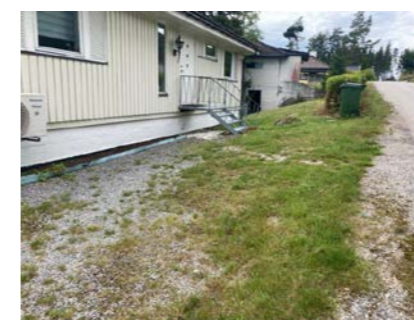
Vurdering av avvik: Terrengfaller inn mot bygningen og det er maksimale forhold for vann inn mot muren.

Terreng faller mot bygning.

Terreng rundt byggverk må planeres med fall utover. Fallet må være minimum 1:50 i en avstand på minimum 3 meter fra vegglivet. (dvs. jevnt fall på 6 cm, 3 m fra vegglivet.) iht. dagens krav.
