# Tilstandsrapport

📍 Isfuglveien 4 E, 4049 HAFRSFJORD

# gnr. 41, bnr. 605

Oppdragsnr.: 12301-3592

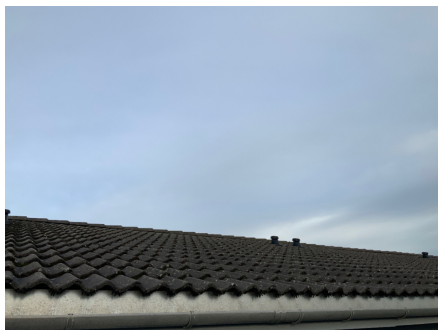
Taktekkingen er av betongtakstein. Taket er besiktiget fra bakkenivå og veranda.

Det gjøres oppmerksom på at tekkingen er kontrollert fra bakken. Dvs at det er overflaten som er vurdert. Takpapp, lekter, strø og innfestning av panner er ikke mulig å kontrollere. Siden taket (takkonstruksjon, takteking og skorstein) kun er observert fra bakkenivå, er vurderingen begrenset av dette. Det er ikke sikkerhetsmessig forsvarlig å bevege seg ut på taket eller observere fra stige. Selv om det ikke er avdekket skader under befaringen, betyr ikke dette at det ikke foreligger skader som en besiktigelse på taket kan avdekke. Vær oppmerksom på denne risikoen. En undersøkelse av taket kan utføres av en fagperson under tilstrekkelige sikkerhetsforhold.

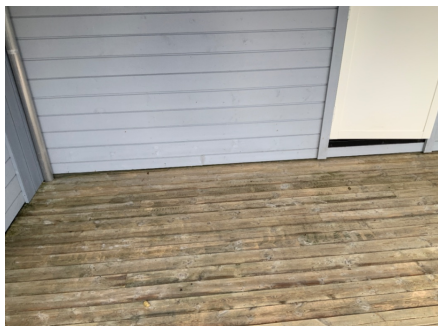
Veggene har bindingsverkskonstruksjon fra byggeår. Fasade/kledning har liggende bordkledning.

- Bordkledning går stedvis nesten helt ned i terreng.

- Lokal utbedring bør foretas for å øke avstanden mellom terreng og bordkledning.

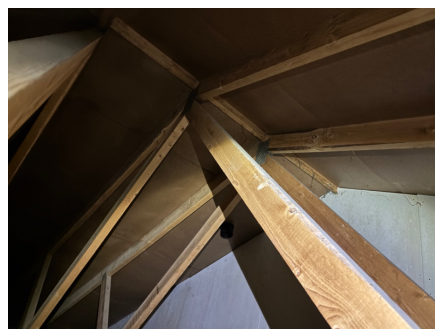
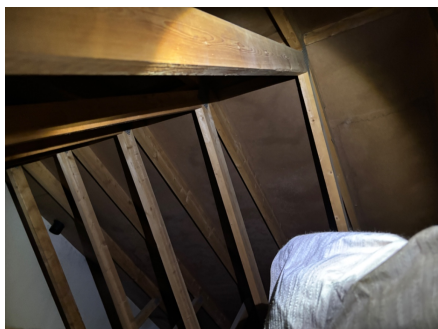
## TG 2 Takkonstruksjon/Loft

- Det er påvist fuktskjolder/skader i takkonstruksjonen.

Merker etter kondens i sutak over loftsluken.

Grunnet alder bør det påregnes jevnlig kontroll av konstruksjonen, da spesielt i forhold til ventilering/kondens. Dette gjelder hovedsakelig i den kalde årstiden.

Loftsluken er uisolert.

Det bør utføres nærmere undersøkelser av fuktskjolder og merker etter kondens i sutaket over loftsluken.

Tiltak for å forbedre ventilering og isolering, spesielt rundt loftsluken, bør vurderes for å redusere risiko for videre kondens og fuktskader. Manglende utbedring kan føre til økt fare for råte, soppdannelse og skader på takkonstruksjonen, særlig i den kalde årstiden.

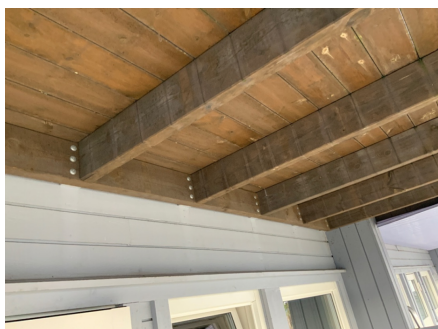
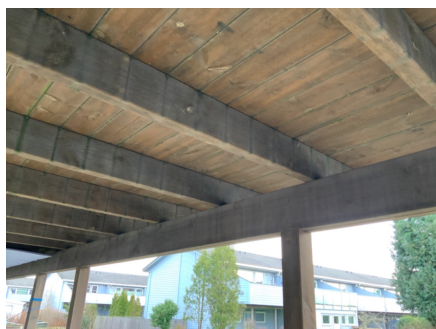
## TG 2 Balkonger, terrasser og rom under balkonger

Manglende innfestning av bjelkelag. Det anbefales å bruke beslag på minimum hver andre bjelke.

Det bør monteres beslag på minimum hver andre bjelke for å sikre tilstrekkelig innfesting av bjelkelaget. Manglende innfesting kan føre til redusert stabilitet og økt risiko for konstruksjonsskader eller sammenbrudd over tid.

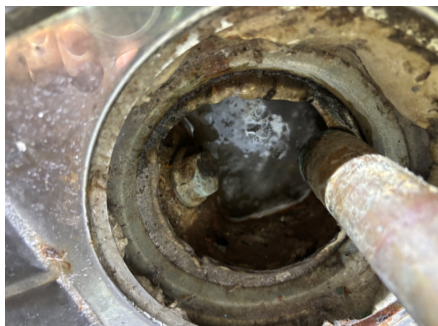
Aktuell byggeforskrift er byggeforskrifter fra før 1997. Dokumentasjon: ingen dokumentasjon.

Fliser er lagt over ett eldre/org belegg.

Materialer som er brukt på våtrommet som f.eks membran, fliselim, vinylbelegg osv ansees å ha en svært redusert levetid, og derfor også påfølgende fare for utettheter og lekkasjer. Tg 3 settes av den grunn som en følge av alder, men også grunnet faren for følgeskader ved en evt lekkasje.

- Våtrommet må totalrenoveres. Alle forhold med tettesjikt, våtsone, sluk m.m. må dokumenteres.
- Manglende oppgradering av våtrommet medfører høy risiko for at konstruksjonene ikke vil tåle vanlig bruk av vann eller lekkasjer. Dette kan føre til fuktskader på tilstøtende konstruksjoner.

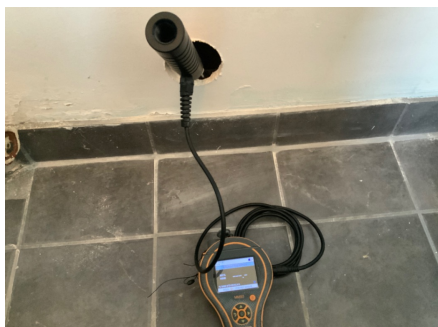
### TG 0 Tilliggende konstruksjoner våtrom

Hulltaking er foretatt uten å påvise unormale forhold. Bilde av måleapparatet viser tre streker, eller ingen utslag. For å få utslag må det være noe fukt som leder spenningen mellom piggelektrodene. I dette tilfellet er det altså ingen målbar fukt som kan lede spenning.

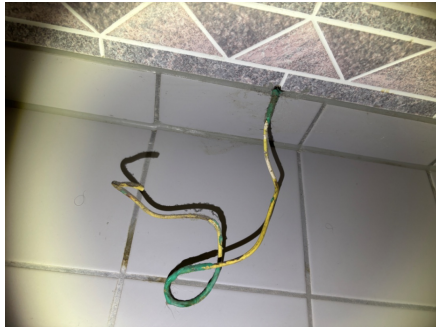
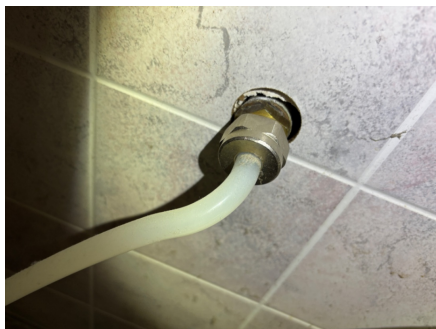
Materialer som er brukt på våtrommet som f.eks membran, fliselim, vinylbelegg osv ansees å ha en svært redusert levetid, og derfor også påfølgende fare for utettheter og lekkasjer. Tg 3 settes av den grunn som en følge av alder, men også grunnet faren for følgeskader ved en evt lekkasje.

- Våtrommet må totalrenoveres. Alle forhold med tettesjikt, våtsone, sluk m.m. må dokumenteres.
- Manglende oppgradering av våtrommet medfører høy risiko for at konstruksjonene ikke vil tåle vanlig bruk av vann eller lekkasjer. Dette kan føre til fuktskader på tilstøtende konstruksjoner.
