Kavlebruvegen 5 2312 OTTESTAD

Tilstandsrapport Eierskifte

Boligtype: Leilighet

Byggeår: 2006

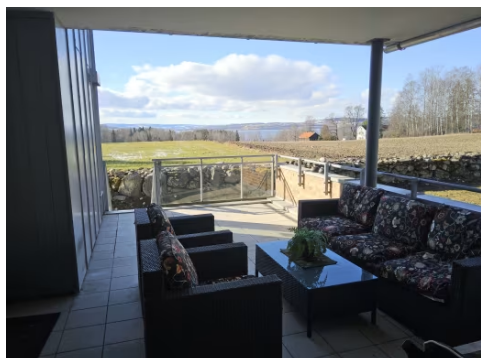
Oversiktsbilde nordvendt terrasse.

Rekkverket tilfredsstillt krav til høyde på oppføringstidspunktet, men er lavere enn dagens forskriftskrav på 100 cm, ingen tiltak er påkrevd. Det registreres avflasket maling på betong mot overliggende balkong, overflatebehandling anbefales. Det er liten høydeforskjell mellom gulvoverflate på balkong og døråpning, forholdet øker faren for at overvann på balkongen fører til skader i dør/veggkonstruksjon, forholdet bør holdes under oppsikt. Terrassen er flislagt, tettesjiktet under fliser er ikke tilgjengelig for inspeksjon, og vurdert til å ha en alder som tilsier usikker tilstand/restlevetid.

Normalt sett vil vedlikeholds- og utbedringskostnader tilfalle borettslaget. Dette bekreftes av selger, som også opplyser at det ikke har vært noen problemer med utettheter eller vanninntrengning i fra deres terrasser, selger opplyser også om at overflatebehandling trolig vil bli utført i løpet av våren.

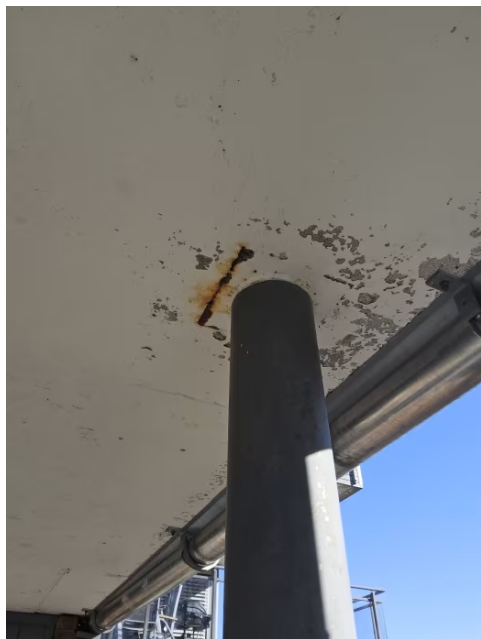
Avflasket maling og rustdannelser mot overliggende balkong.

Rekkverket tilfredsstillende krav til høyde på oppføringstidspunktet, men er lavere enn dagens forskriftskrav på 100 cm, ingen tiltak er påkrevd. Det registreres avflasket maling på betong og rustdannelser på søyle mot overliggende balkong, overflatebehandling anbefales. Det er liten høydeforskjell mellom gulvoverflate på balkong og døråpning, forholdet øker faren for at overvann på balkongen fører til skader i dør/veggkonstruksjon, forholdet bør holdes under oppsikt. Terrassen er flislagt, tettesjiktet under fliser er ikke tilgjengelig for inspeksjon, og vurdert til å ha en alder som tilsier usikker tilstand/restlevetid.

Normalt sett vil vedlikeholds- og utbedringskostnader tilfalle borettslaget. Dette bekreftes av selger, som også opplyser at det ikke har vært noen problemer med utettheter eller vanninntrengning i fra deres terrasser, selger opplyser også om at overflatebehandling trolig vil bli utført i løpet av våren.

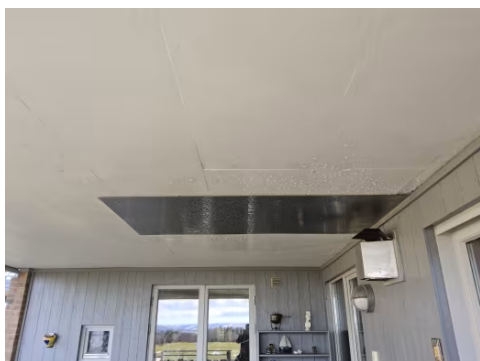
Selger opplyser og det registreres at det danner seg noe kondens mot overliggende balkong som følge av varm eksosluft fra gasspeis. Det har blitt montert en metallplate i himlingen for å redusere fuktbelastningen. Det vurderes at det ikke er behov for umiddelbare tiltak utover at forholdet holdes under oppsikt, slik at tiltak kan iverksettes ved behov.

Kondensdannelser i betonghimling mot overliggende balkong ved eksosrør til gasspeis .

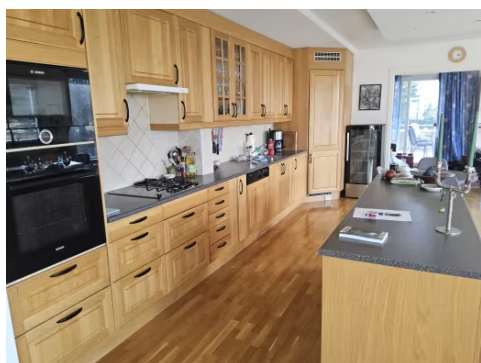
Det registreres fuktmerker på kjøkkensokkel ved oppvaskmaskin. Selger opplyser at forholdet skyldes en liten lekkasje fra oppvaskmaskin som har blitt utbedret, det ble gjennomført overflatesøk med fuktindikator og det ble ikke registrert forhøyede fuktverdier. Selger opplyser at motor til kjølehjørne ble skiftet for ca. 3 år siden.

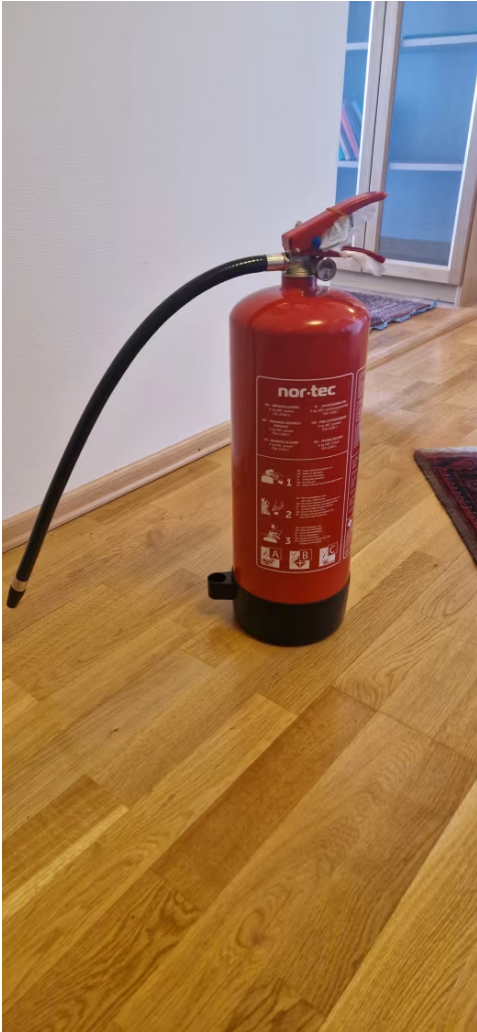
Nytt brannslukningsapparat er anskaffet etter befarng.

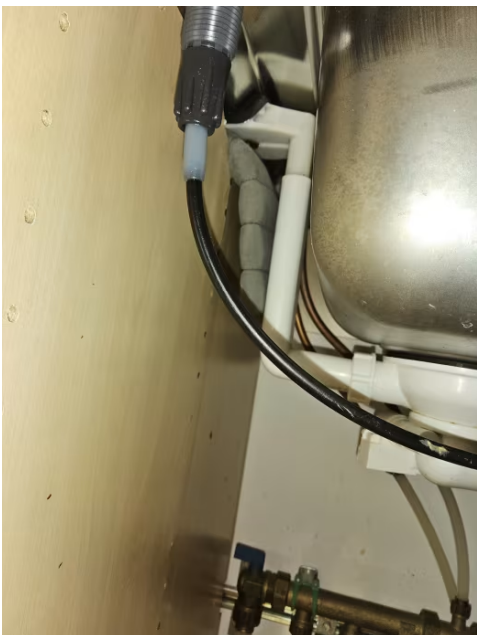
Det registreres lekkasje fra avløpsrør tilknyttet kjøkkenvaskens dryppbrett.

Lekkasje fra avløpsrør tilknyttet dryppbrett på kjøkkenvask. Det er flere boenheter i bygget og kontroll om kloakk er luftet over tak er ikke foretatt. Det er ikke påvist noen stakeluke i boenheten. Staking kan i enkelte tilfeller utføres via sluk eller andre installasjoner med avløp.

På grunn av registrert lekkasje ved bruk av dryppbrett på kjøkkenvask så anbefales det en utbedring av rørlegger.

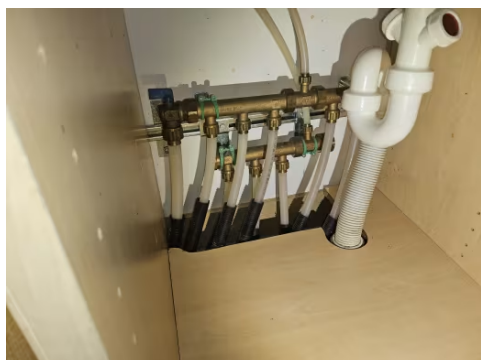
Åpen rørfordeling under kjøkkenvask.

Koblinger for rør-i-rør system er plassert i rom uten sluk eller annen sikring mot fuktskader (f.eks automatisk vannstopper). Konsekvens kan være at det kan oppstå fuktskader hvis lekkasje fra rør-i-rør systemet skulle oppstå. Tiltak bør iverksettes.

Etablering av automatisk lekkasjestopper for å begrense eventuelle lekkasjer fra vanninstallasjoner anbefales.

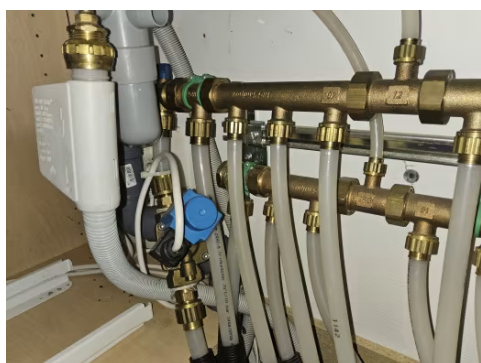
Åpen rørfordeling med automatisk vannstoppeventil under kjøkkenvask.

Det er ikke etablert fordelerskap. Rørfordeling er synlig under kjøkkenvask. Det er etablert automatisk lekkasjestopper som stenger vannet ved en eventuell lekkasje.

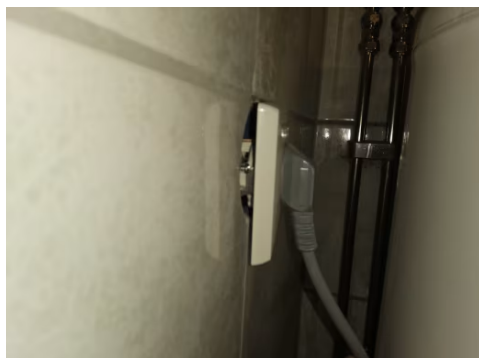
Stikkontakt til varmtvannsbereder på bad er løs.

Samsvarserklæring på utført arbeid bør fremskaffes, alternativt så bør det gjennomføres en utvidet el-kontroll av en elektrofaglig person og nødvendige tiltak vurderes deretter.

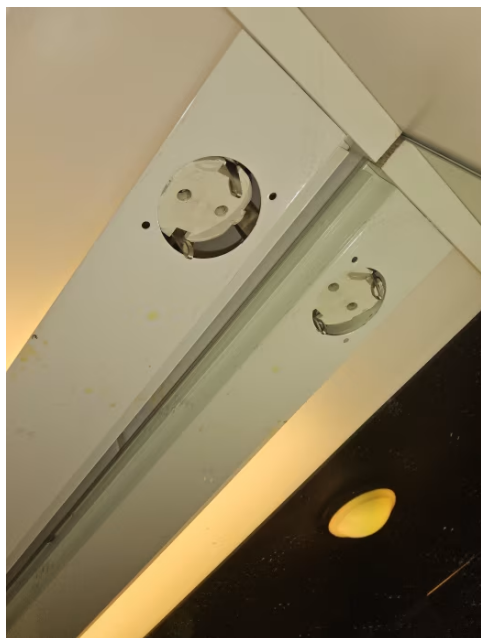
Løs/defekt stikkontakt i lysarmatur på bad.

Med bakgrunn i de registrerte avvik bør det gjennomføres strakstiltak i form av en utvidet el-kontroll av en kvalifisert elektrofaglig person og nødvendige tiltak vurderes deretter.

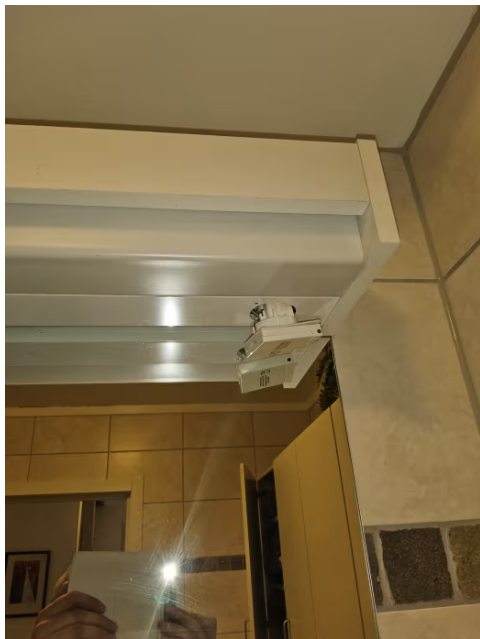
Løs/defekt stikkontakt i lysarmatur på vaskerom.

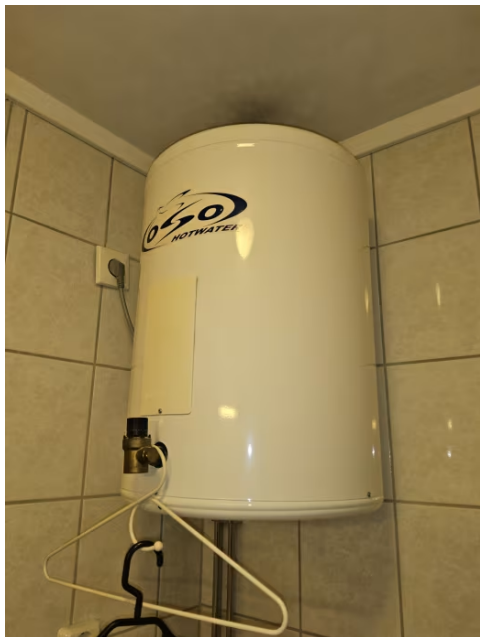
Vegghengt varmtvannsbereder plassert på bad.

En utskifting av bereder som følge av oppnådd alder (over 20 år) er påregnelig.

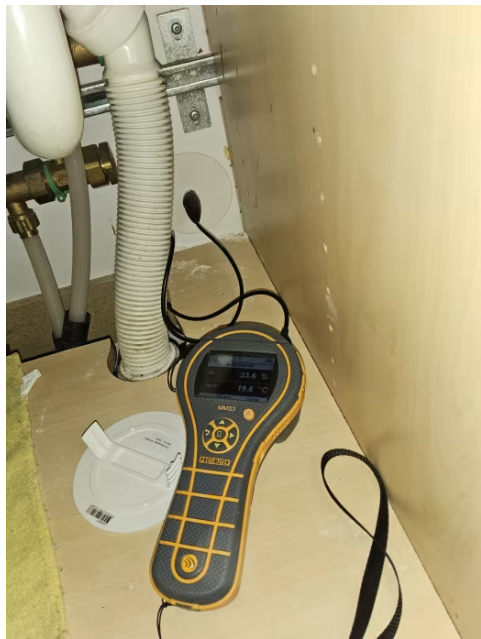
Bilde fra fuktmåling i veggkonstruksjon tilstøtende våtsone.

Det er foretatt hulltaking med 73 mm hullbor fra tilstøtende kjøkken. Undersøkelsen viser ingen tegn til skader eller fukt i konstruksjonen. Relativ fuktighet ble målt til 33,6 prosent, ved 19,6 celsius.

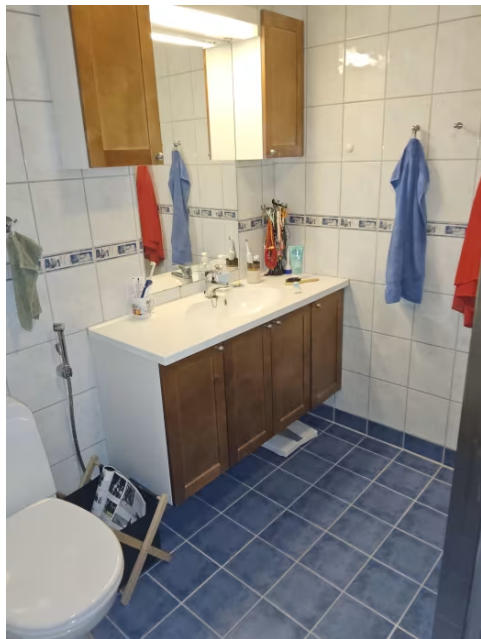
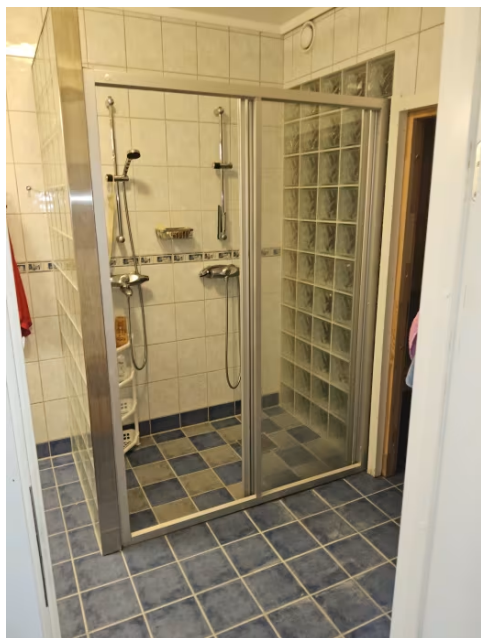
Det er ikke tilfredsstillende fall til sluk. Basert på montering av sensor ved til automatisk vannstopper ved dør så er likevel forholdet vurdert til å gi tilfredsstillende lekkasjesikkerhet, selv om fallforhold/oppkant ved dørterskel er mindre enn anbefalt. Det registreres bomlyd (tegn til hulrom) under enkelte gulvfliser. Eksakt årsak er ikke kjent. Forholdet indikerer manglende vedheft mellom flis og underlag.

På grunn av våtrommets utforming er det ikke praktisk mulig å gjennomføre fuktmåling/hulltaking i et område der det erfaringsmessig forekommer skader. Hulltaking og fuktmåling i lukkede konstruksjoner er derfor ikke utført. Tilstanden inne i konstruksjonen er ikke kjent.

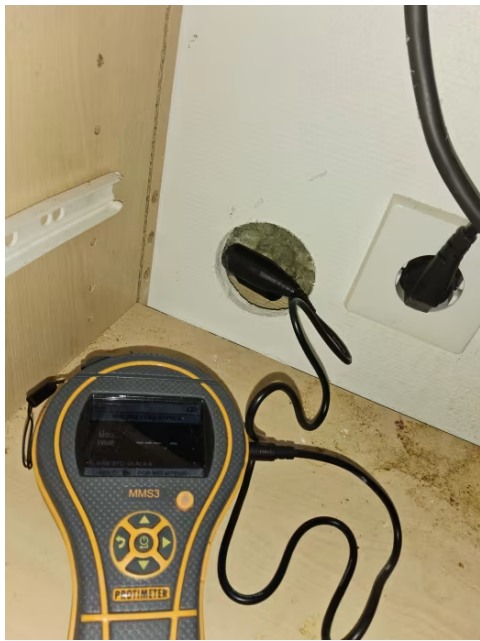
Bilde fra fuktmåling i tilstøtende veggkonstruksjon.

Er det foretatt hulltaking fra tilstøtende rom?	Ja
Er det registrert fukt eller andre skader ved hulltaking?	Nei
Oppsummering av fukt	TG-0
Det er foretatt hulltaking med 73 mm hullbor fra tilstøtende kjøkken. Undersøkelsen viser ingen tegn til skader eller fukt i konstruksjonen. Piggmåling: Under 6 vektprosent.

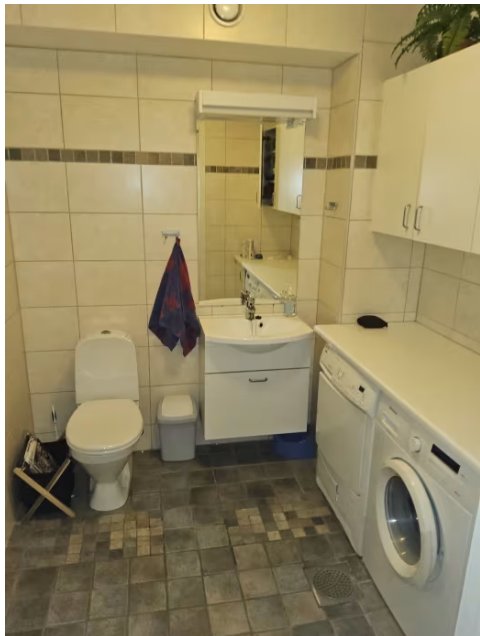
Gulvet har fall til sluk, men dette er mindre enn referansenivået. Basert på montering av sensor ved til automatisk vannstopper ved dør så er likevel forholdet vurdert til å gi tilfredsstillende lekkasjesikkerhet, selv om fallforhold/oppkant ved dørterskel er mindre enn anbefalt.

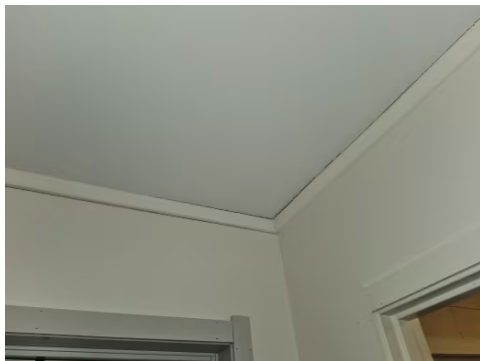
Riss/sprekker mellom listverk og overflater.

Basert på alder så vurderes det at overflatene er funksjonelle med normal bruksslitasje. Det registreres stedvise riss/sprekker i overgang mellom vegg og himlingsflater i hovedsak i utleiedel. Eksakt årsak er ukjent, men forholdet kan skyldes naturlige bevegelser i bygningen forårsaket av varierende luftfuktighet- og temperaturforhold. Det anbefales å foreta sparkling og maling av riss/sprekker slik at forholdet kan observeres over tid, med tanke på om dette er under utvikling eller er stabilt.
