Kavlebruvegen 5, 2312 OTTESTAD

Nøkkelinformasjon

Salgsobjekt: Andelsleilighet
Eierform: Andel
Byggeår: 2005
BRA-i/BRA Total 191/203 kvm
Tomtstr.: 5974 m²
Soverom: 4
Gnr./bnr. Gnr. 13, bnr. 5
Andelsnr.: 55202
Oppdragsnr.: 1213250050

6. Hovedrapport

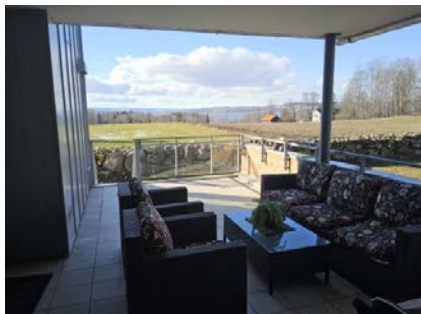
Rekkverket tilfredsstiller krav til høyde på oppføringstidspunktet, men er lavere enn dagens forskriftskrav på 100 cm, ingen tiltak er påkrevd. Det registreres avflasset maling på betong mot overliggende balkong, overflatebehandling anbefales. Det er liten høydeforskjell mellom gulvoverflate på balkong og døråpning, forholdet øker faren for at overvann på balkongen fører til skader i dør/veggkonstruksjon, forholdet bør holdes under oppsikt.

Oversiktsbilde nordvendt terrasse.

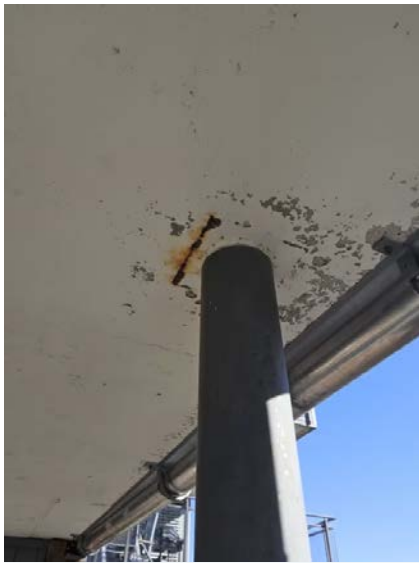
Rekkverket tilfredsstiller krav til høyde på oppføringstidspunktet, men er lavere enn dagens forskriftskrav på 100 cm, ingen tiltak er påkrevd. Det registreres avflasset maling på betong og rustdanneleiser på søyle mot overliggende balkong, overflatebehandling anbefales. Det er liten høydeforskjell mellom gulvoverflate på balkong og døråpning, forholdet øker faren for at overvann på balkongen fører til skader i dør/veggkonstruksjon, forholdet bør holdes under oppsikt.

Avflasket maling og rustdannelser mot overliggende balkong.

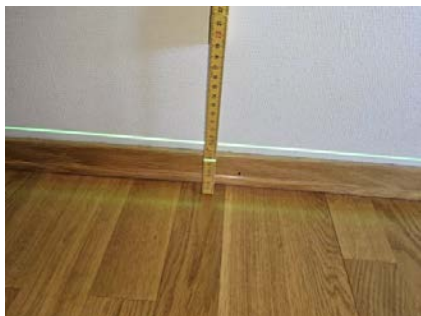
6.4 Etasjeskille og gulv på grunn

Etasjeskillet ble kontrollert med nivelleringslaser.

Type	Huldekke
Er det påvist nedbøy, skjevheter eller svikt i etasjeskille/gulv?	Nei
Oppsummering av etasjeskille og gulv på grunn	
Ingen vesentlige avvik ble registrert. Målt lokalt avvik er <10mm og totalt avvik <15 mm pr. rom.

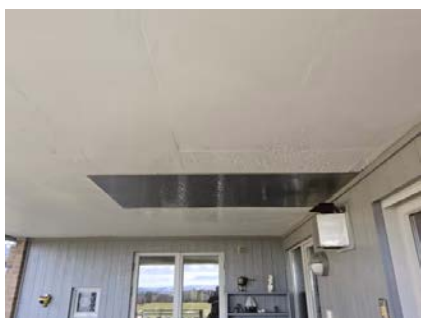
Kondensdannelser i betonghimling mot overliggende balkong ved eksosrør til gasspeis .

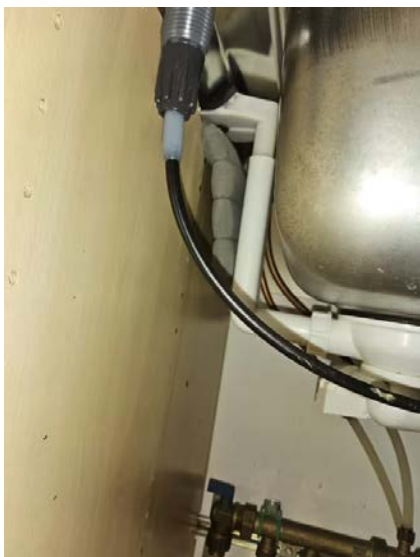
6.9 Avløpsrør: Utleiedel

Lekkasje fra avløpsrør tilknyttet dryppbrett på kjøkkenvask. Det er flere boenheter i bygget og kontroll om kloakk er luftet over tak er ikke foretatt. Det er ikke påvist noen stakeluke i boenheten. Staking kan i enkelte tilfeller utføres via sluk eller andre installasjoner med avløp.

Det registreres lekkasje fra avløpsrør tilknyttet kjøkkenvaskens dryppbrett.

På grunn av registrert lekkasje ved bruk av dryppbrett på kjøkkenvask så anbefales det en utbedring av rørlegger.

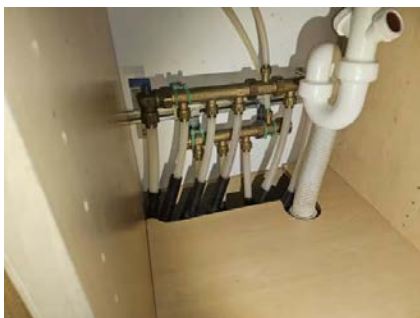
6.11 Vannledninger: Utleiedel

Koblinger for rør-i-rør system er plassert i rom uten sluk eller annen sikring mot fuktskader (f.eks. automatisk vannstopper). Konsekvens kan være at det kan oppstå fuktskader hvis lekkasje fra rør-i-rør systemet skulle oppstå. Tiltak bør iverksettes.

Åpen rørfordeling under kjøkkenvask.

Etablering av automatisk lekkasjestopper for å begrense eventuelle lekkasjer fra vanninstallasjoner anbefales.

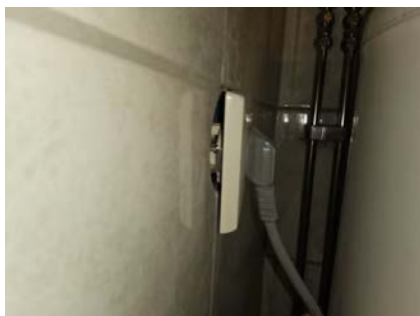
Stikkontakt til varmtvnsbereder på bad er løs.

Med bakgrunn i de registrerte avvik bør det gjennomføres strakstiltak i form av en utvidet el-kontroll av en kvalifisert elektrofaglig person og nødvendige tiltak vurderes deretter.

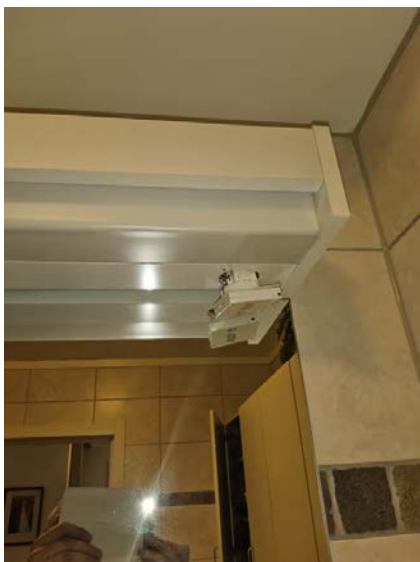
Løs/defekt stikkontakt i lysarmatur på vaskerom.

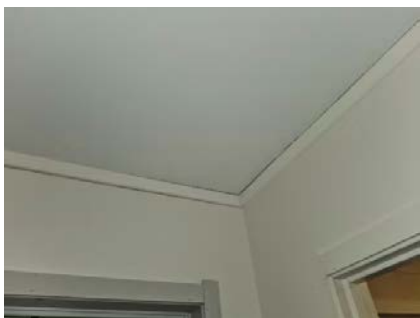
6.22 Øvrig: Innvendige overflater

Riss/sprekker mellom listverk og overflater.

Basert på alder så vurderes det at overflatene er funksjonelle med normal bruksslitasje. Det registreres stedvise riss/sprekker i overgang mellom vegg og himlingsflater i hovedsak i utleiedel. Eksakt årsak er ukjent, men forholdet kan skyldes naturlige bevegelser i bygningen forårsaket av varierende luftfuktighet- og temperaturforhold. Det anbefales å foreta sparkling og maling av riss/sprekker slik at forholdet kan observeres over tid, med tanke på om dette er under utvikling eller er stabilt.
